Dr. Hartványi Tamás

MFAV járművek vázszerkezetének vizsgálata a várható élettartam meghatározása céljából

CITY RAIL 2023

2023. szeptember 6.

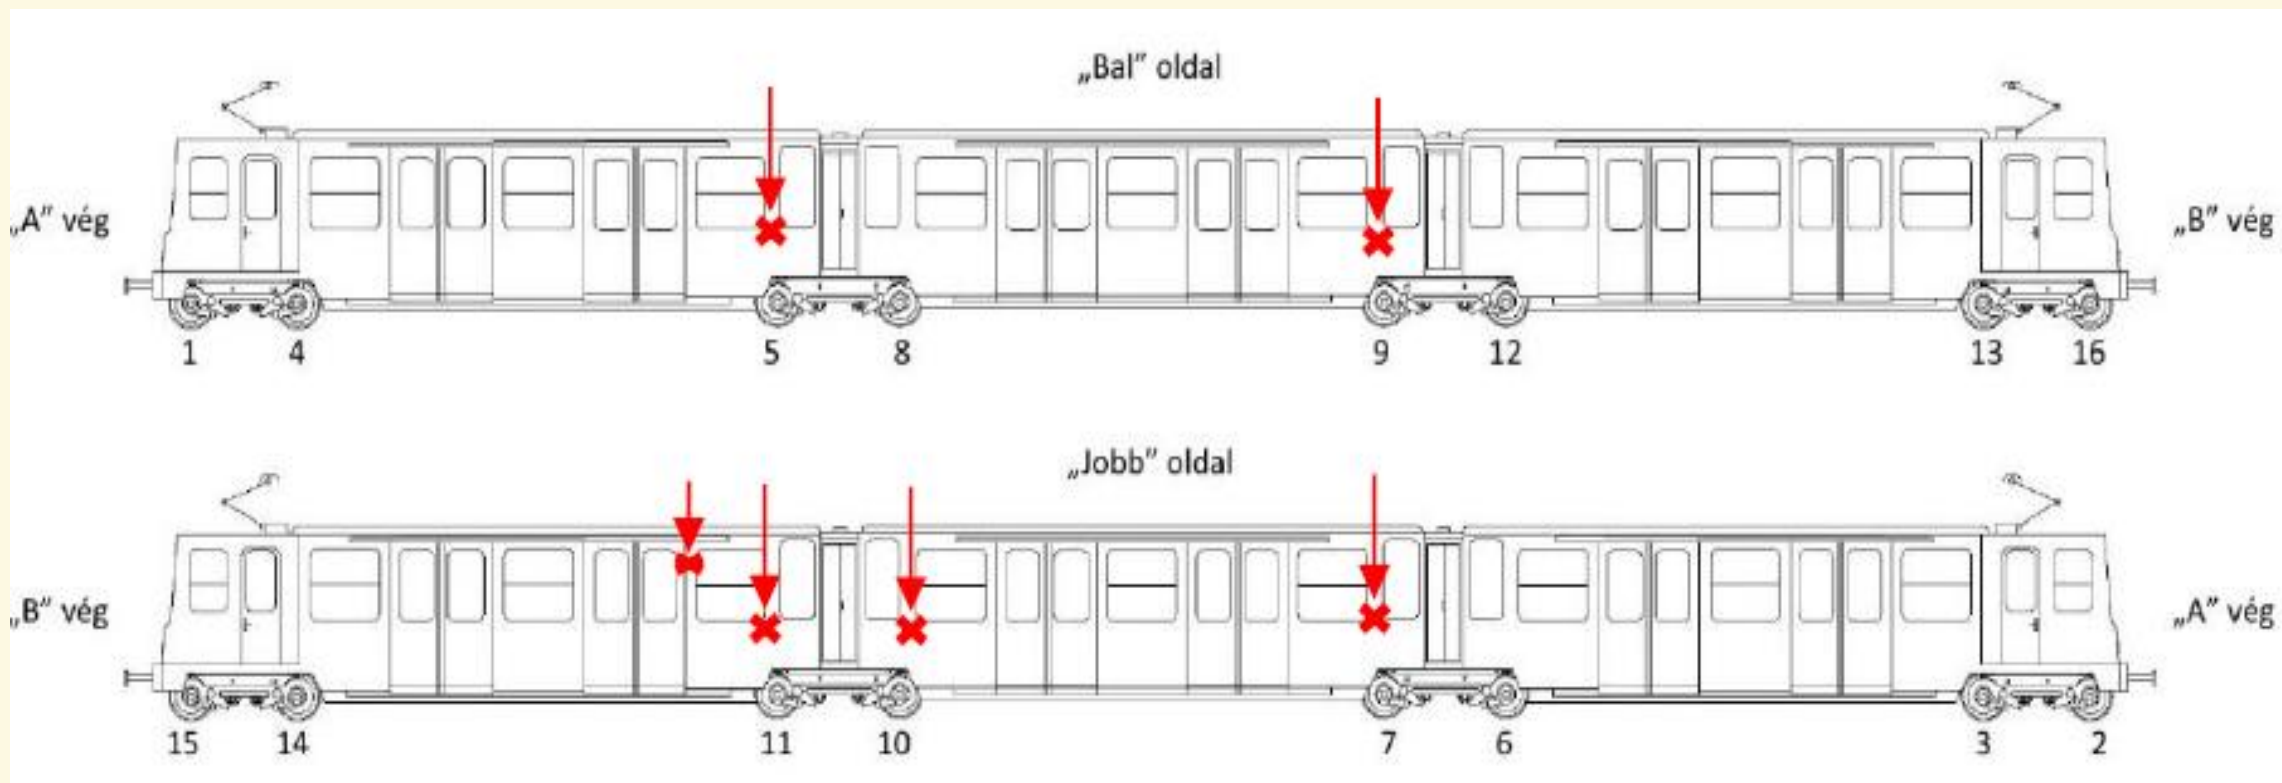
Jellemző repedési helyek

- **Üzembehelyezés:** 1973 (1986)
- Ganz „ipari csuklós” villamossal való hasonlóság
- **Gyártói várható élettartam:** 2.100.000km, vagy 30 év
- Futási és szilárdsági problémák szinte a kezdetektől
- A korábbi évek vizsgálatai: 1977, 1988, 2002
- **BKV vizsgálat repedésekre (2022):** a járműpark 78%-a érintett!

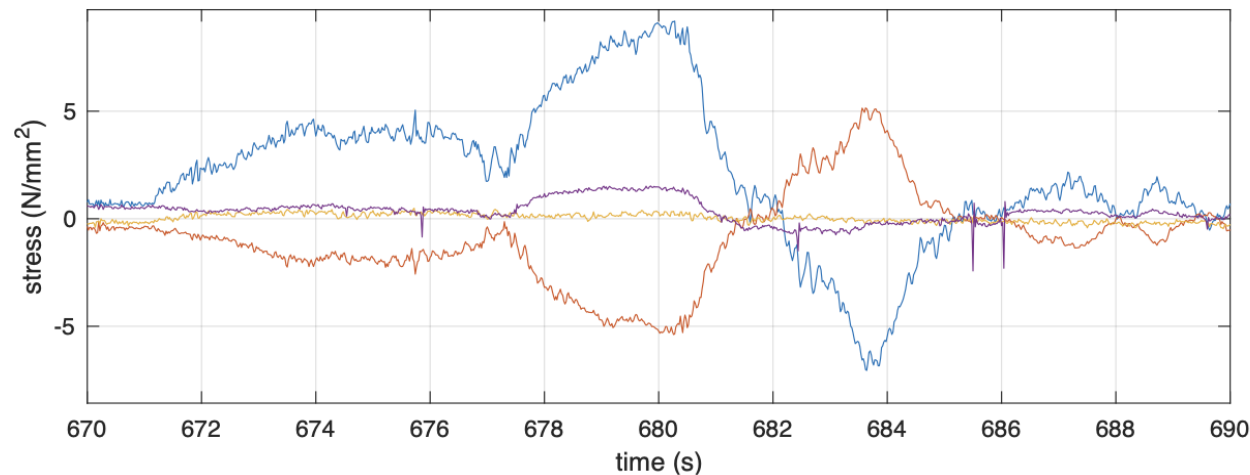
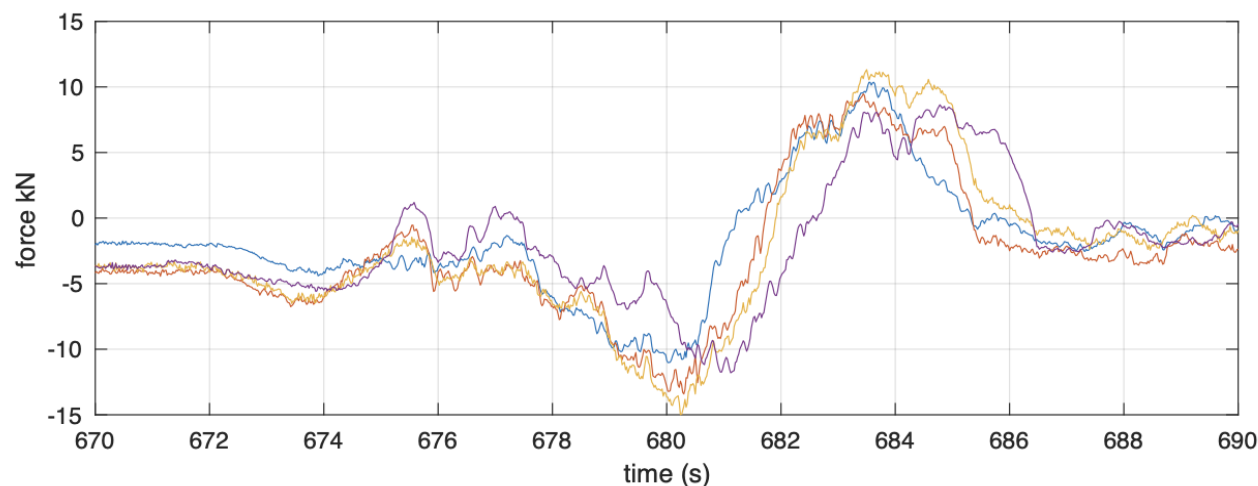
A feszültség és erő változások nem impulzus-, rezgés-, vagy lengésszerűek, hanem lassan, 4-5 s alatt épülnek fel, majd ugyanennyi idő alatt csökkennek le, amint az az ábra kinagyított szakaszán jól látható, mind a feszültségek, mind az erők esetében.

Ez a pályáívekben alakul ki.

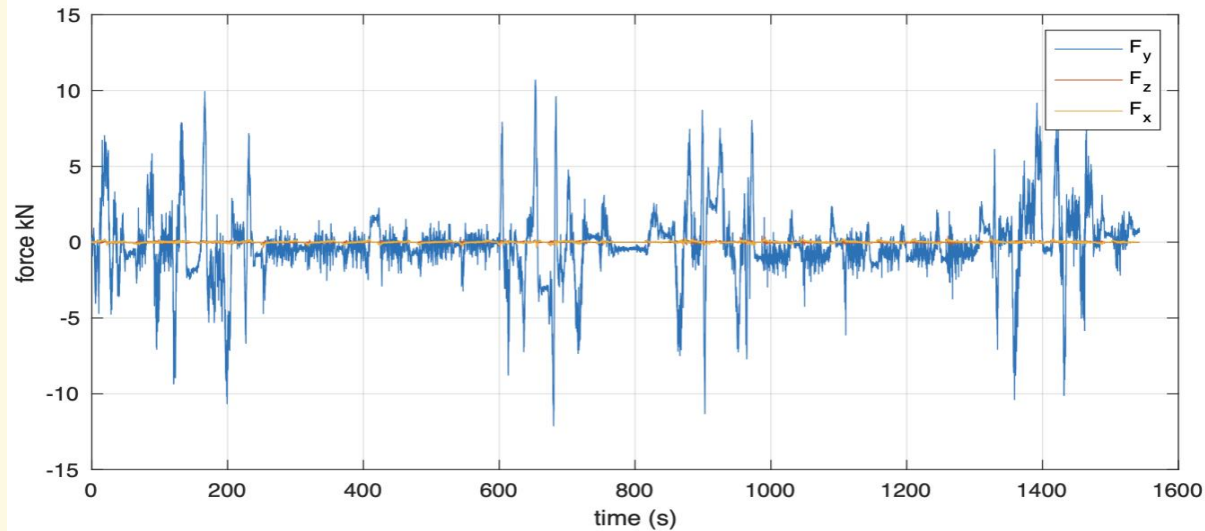
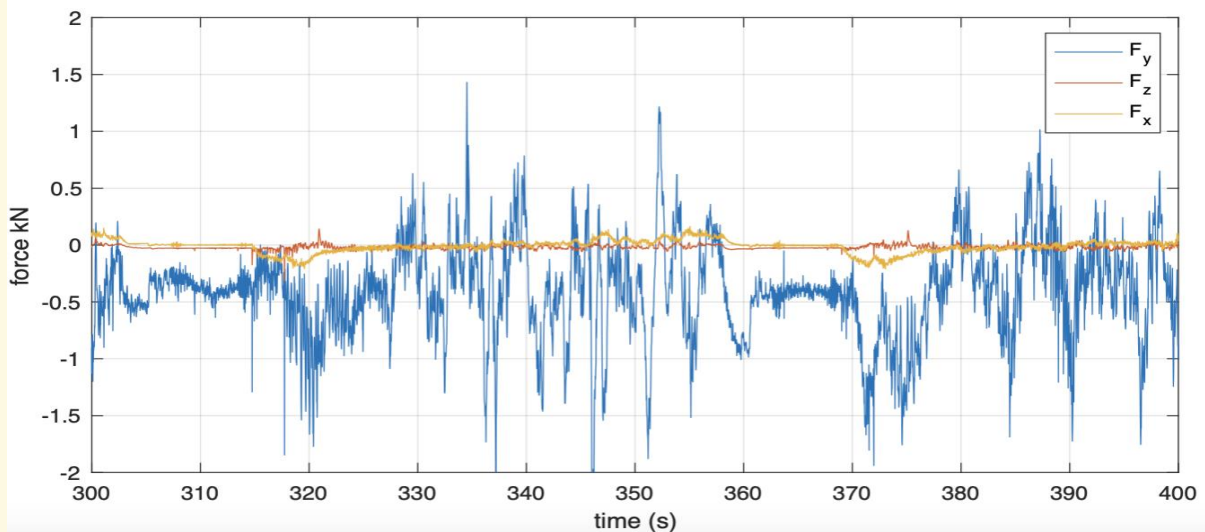
Az erők közül érdemi nagyságú ingadozásokat csak a keresztirányú erőkben tapasztaltunk, mint azt az ábra mutatja azonos skála mellett. Ez az ábra jól illusztrálja, hogy döntő szerepe – a tapasztalt probléma kapcsán – a keresztirányú erőknek lehet.

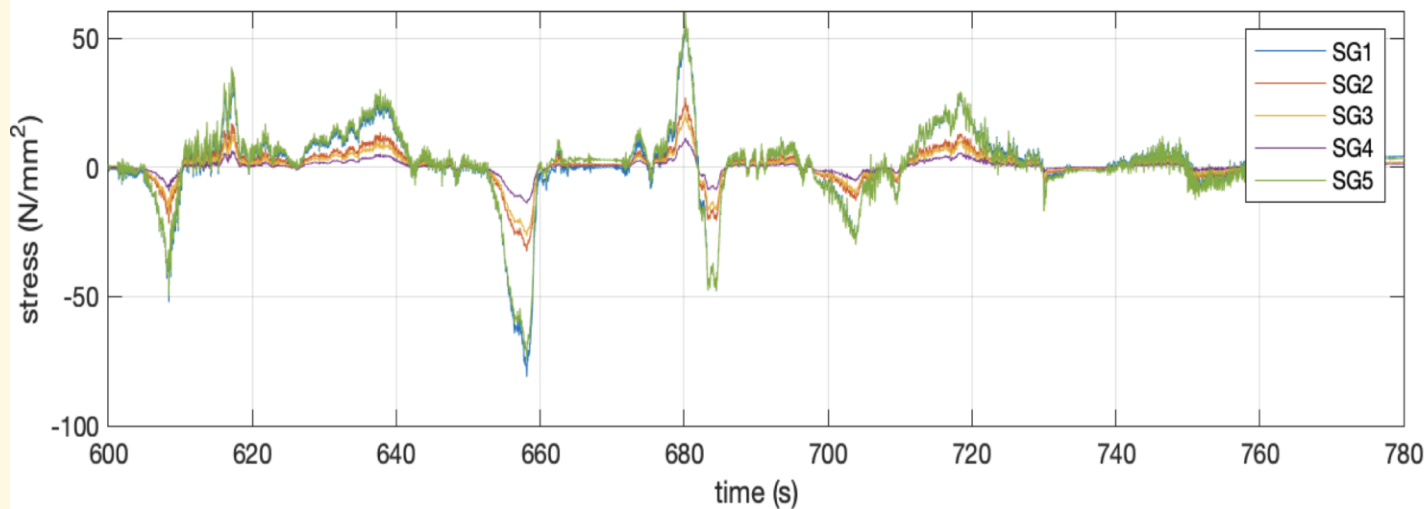
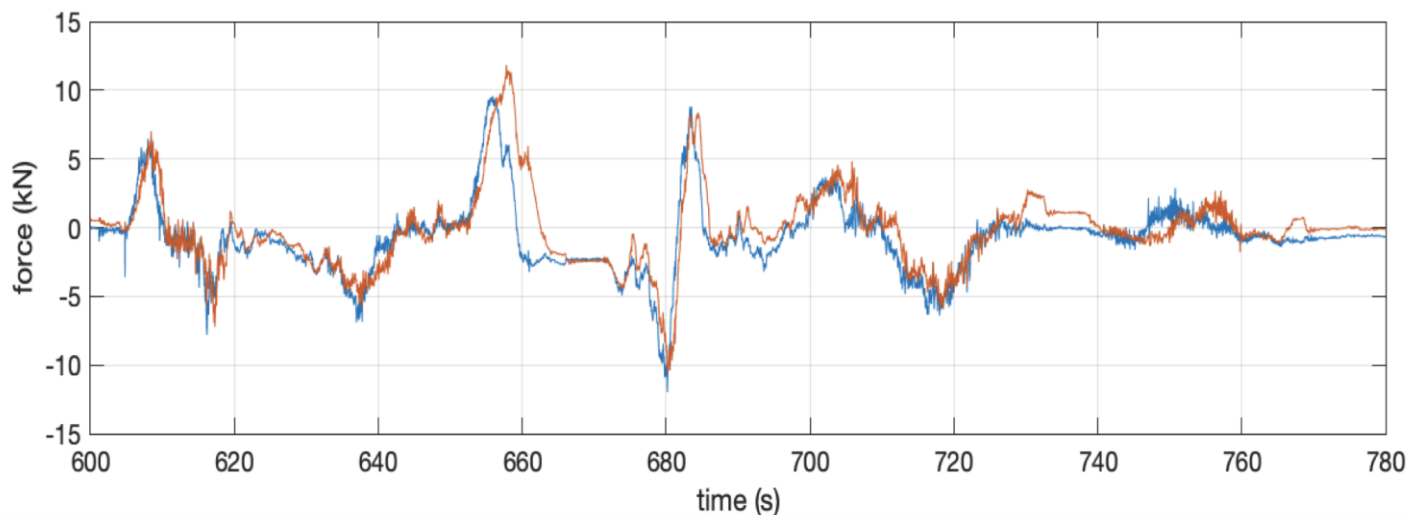
Azokon a szakaszokon, ahol nagy feszültségek jelentkeznek, azok a “piskótákon” átadódó keresztirányú erőkkel korrelálnak, csakúgy, mint az első dinamikus mérés esetén.

Azt a megállapítást, hogy a járműszekrényeket az alkalmazott csatlási megoldás vízszintes értelemben merev testté kapcsolja össze, a vízszintes gyorsulások kocsinként vett átlagának majdnem tökéletes azonossága alátámasztja.

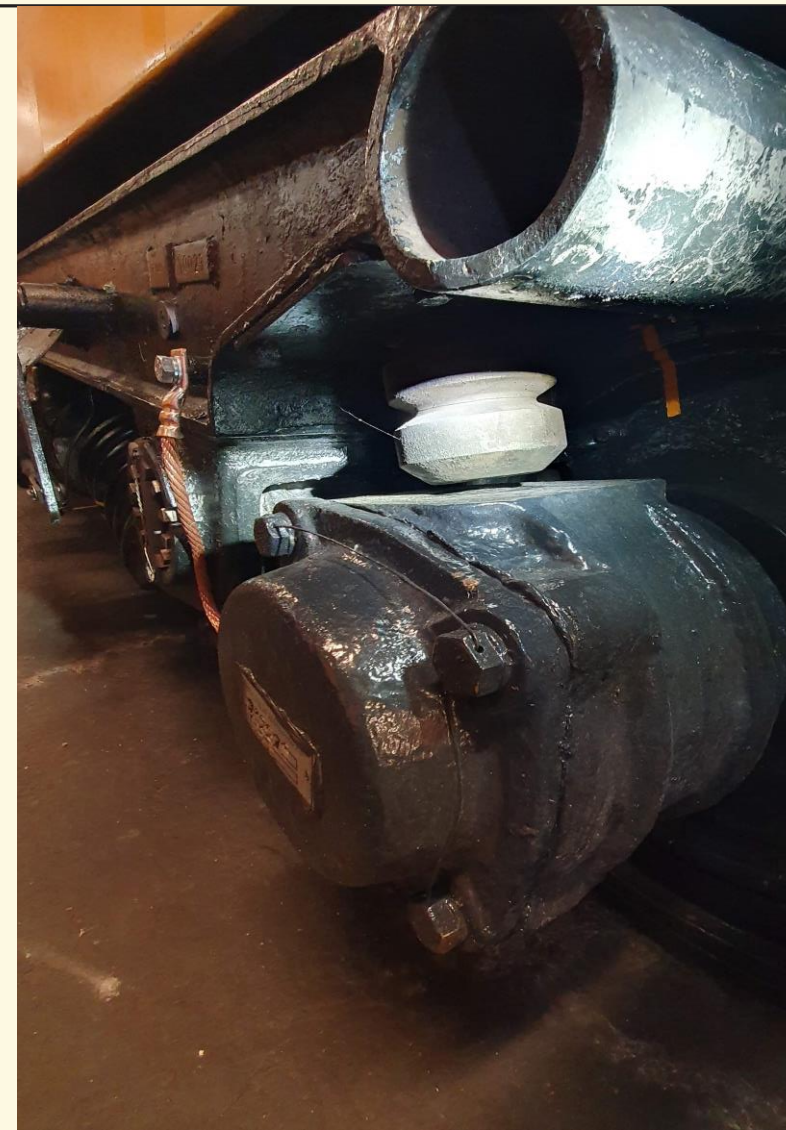
- A primer rugók rugóútjai esetenként a 30 mm-t is meghaladják, amiből megfelelő rugózásra lehet következtetni.
- A rugózásban alkalmazott gumirugók működése megfelelő, így a kétlépcsős rugózási karakterisztika valóban kialakul.
- [A primer rugózás működéséről videófelvétel készült.](#)

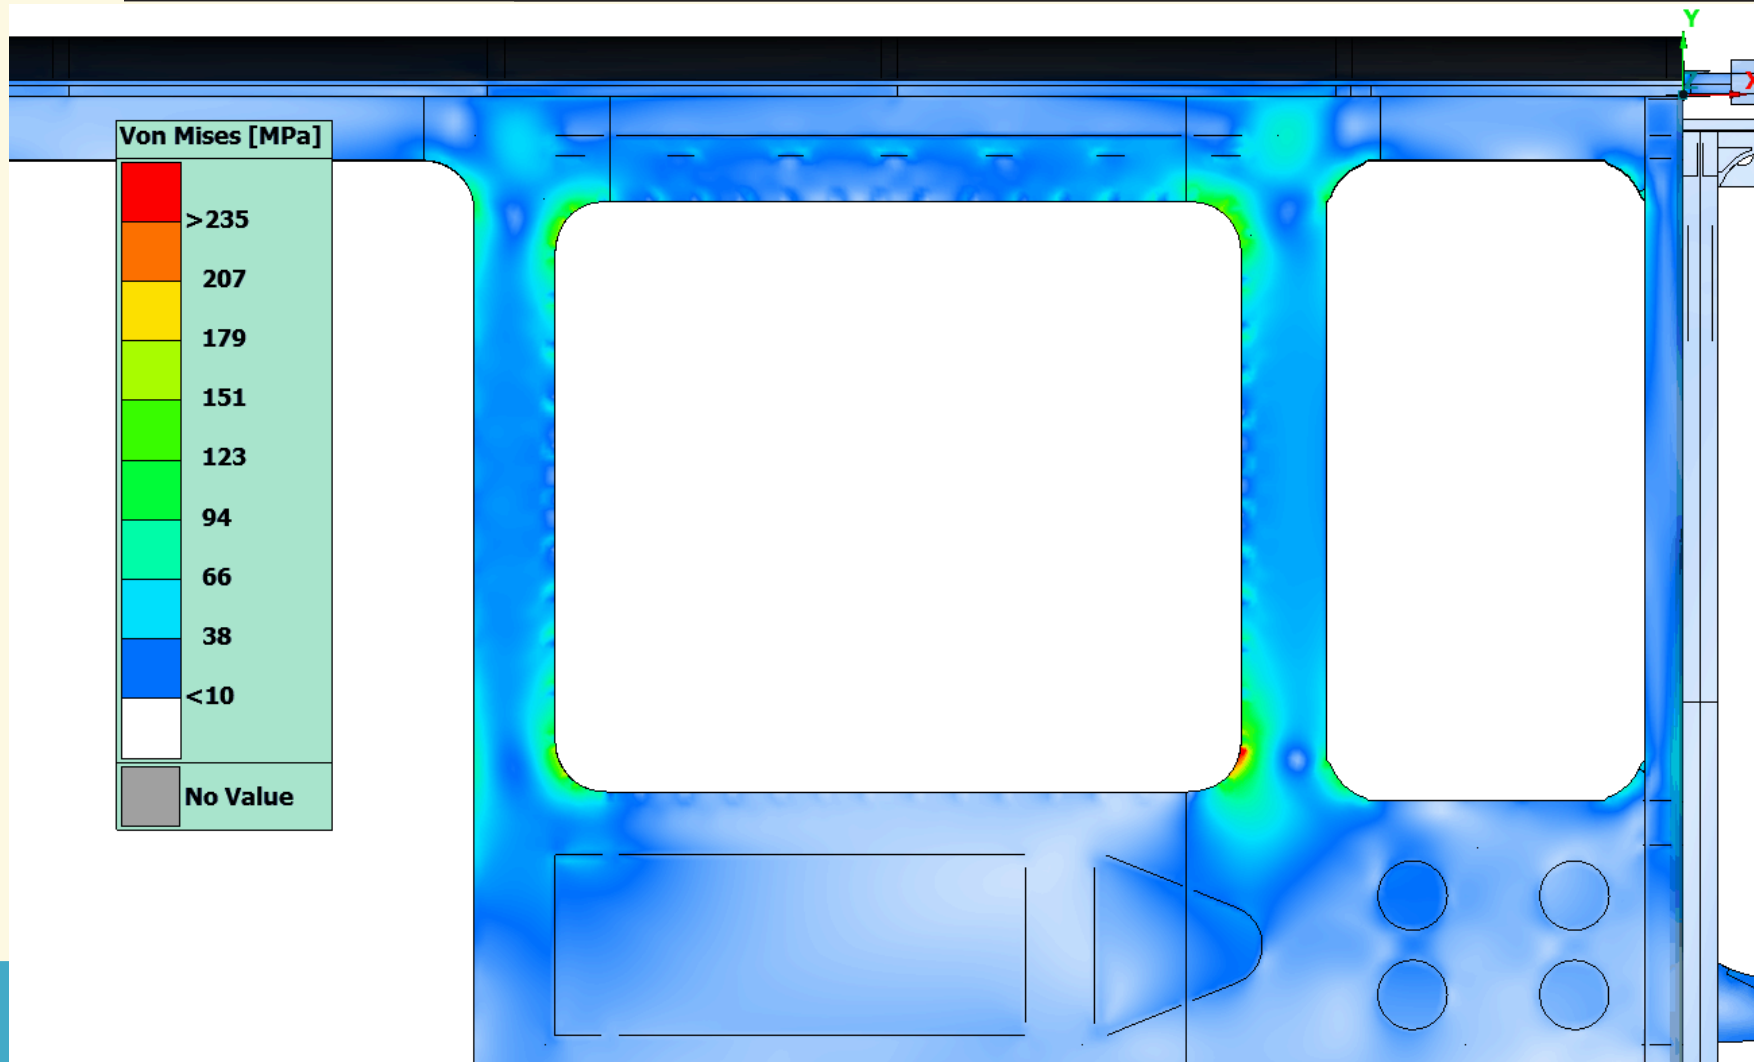
Gravitációs terhelés, B kocsi kapcsolt végi ablak, feszültségek

- Ablak sarkainál nagy feszültségű zónák 170-200 [MPa]
- 300 [MPa] körüli csúcsfeszültségek

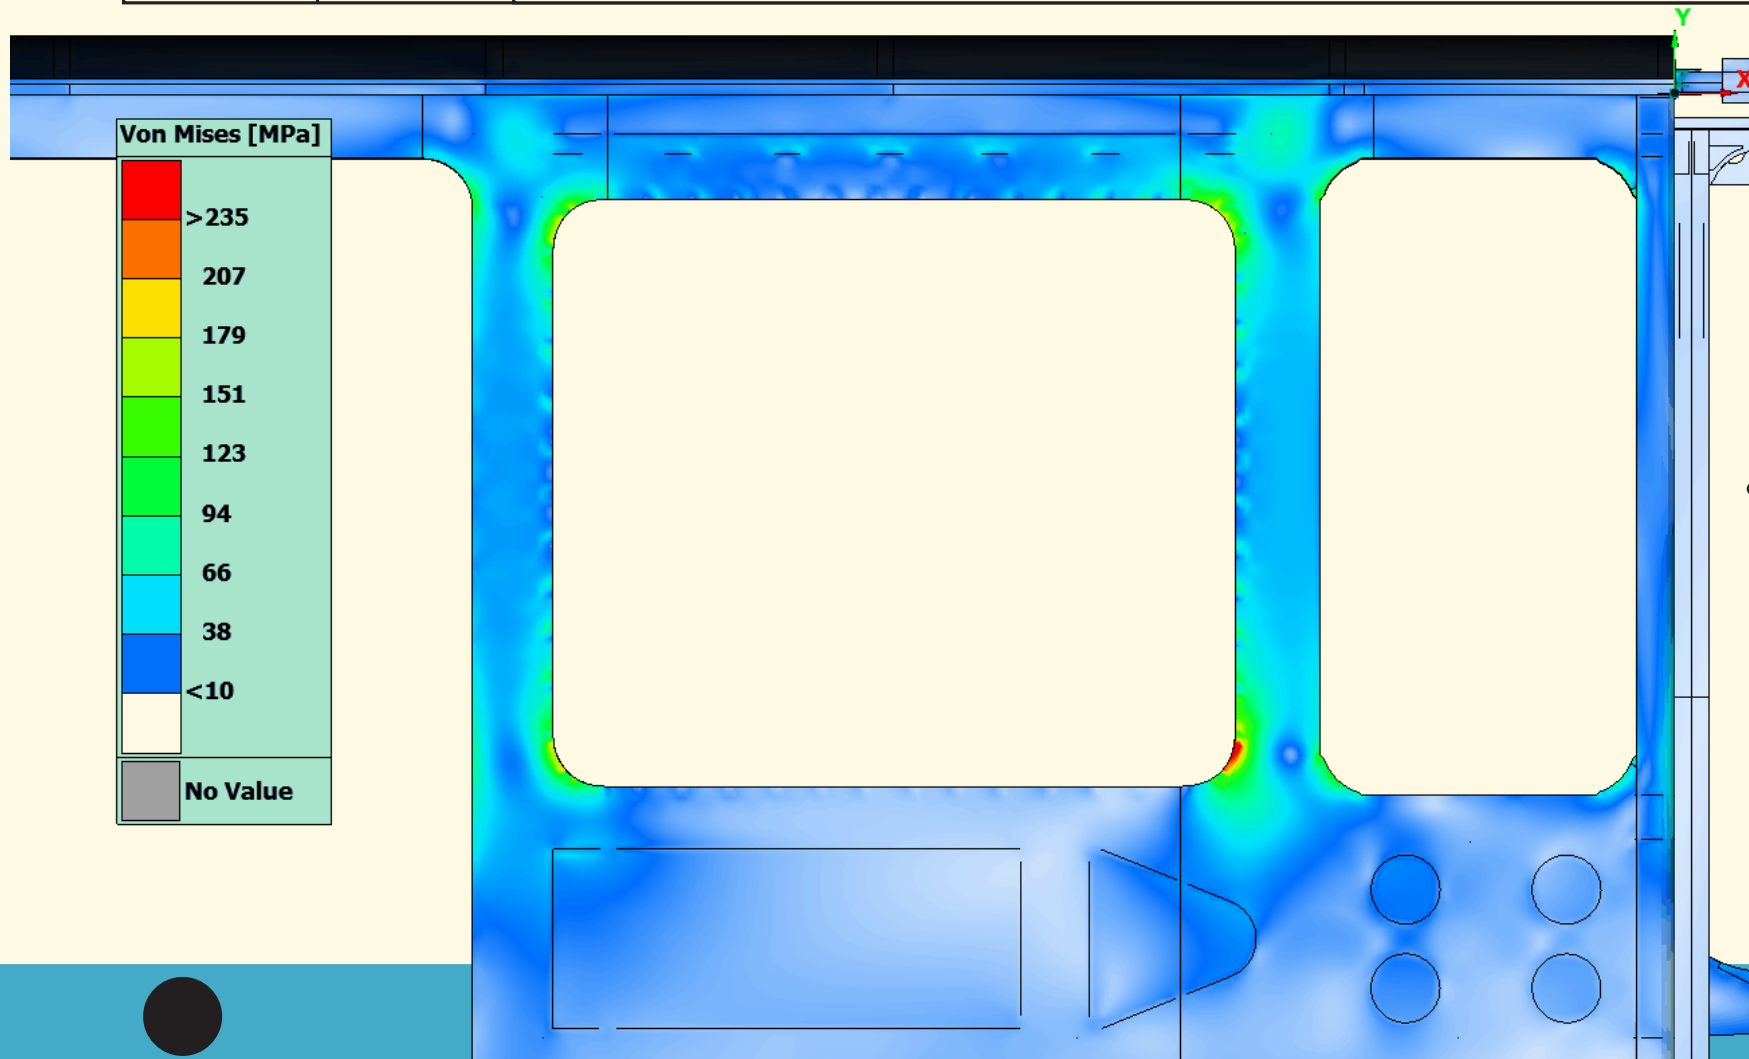
Gravitációs terhelés + Y irányú mért gyorsulás, B kocsi kapcsolt végi ablak, feszültség

- A mérések során mért $\sim 0,2$ g nagyságrendű a gravitációs mezőhöz hozzáadódó gyorsulások hatására a feszültség további átlagos 20-30 [MPa]-al nő

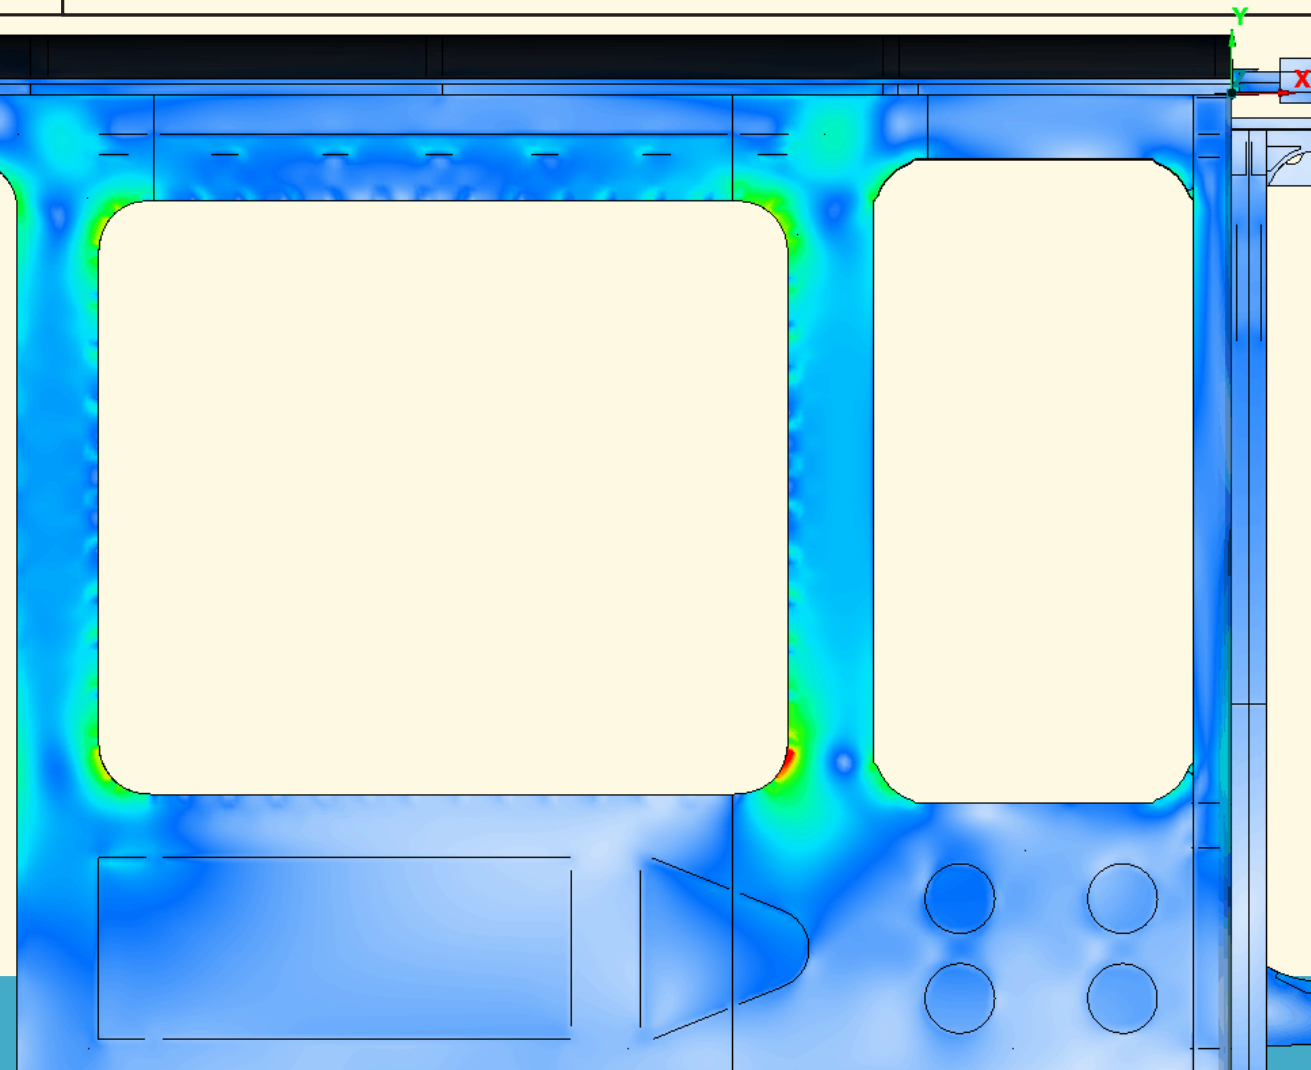
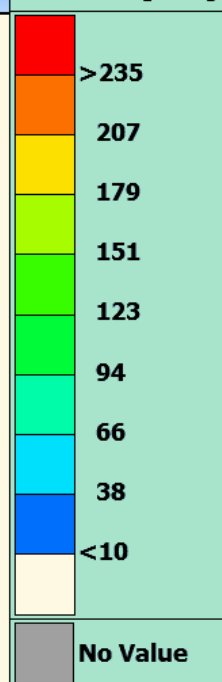
Gravitáció + F_y erő a tetőkapcsolaton, B kocsi kapcsolt végi ablak, feszültség

- Az oldalirányú erők hatására a feszültségek átlagosan 20-30 [MPa]-lal nőnek.
- Ez 50-60 [MPa]-os feszültségamplitúdót jelent a terhelési irány váltakozása miatt.
