## XVIII. Pályafenntartási konferencia

Mérési módszerek egyes pályahibák időben történő felismerésére

***Milyen mérési módszerekkel lehetett volna egyes siklásokat megelőzni?***

Posgay György  
Metalelektro Méréstechnika Kft.

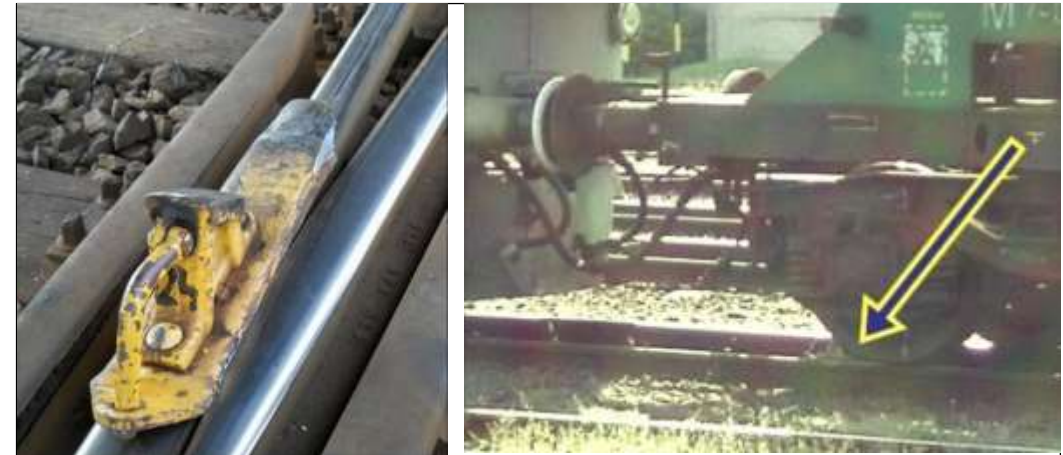
Debrecen állomási felvételek<sup>[3]</sup>

- Debrecen állomáson tehervonatba közvetlenül a vontatójármű után sorozott első két kocsi a 73/b jelű kitérő keresztezési középrész csúcsbetétjén kisiklott.
- A megfutamodás elleni biztosításul használt féksaru nem távolították el, s ez a féksaru a vonat kihaladása során a 73/b jelű kitérőn a jármű kisiklását eredményezte.
- Kapcsolódó események: Budapest-Soroksári úti rendező pályaudvar (2010), Hódmezővásárhely (2010), Komárom (2006), Vámosgyörk (2009) és Fényeslitke (2010)

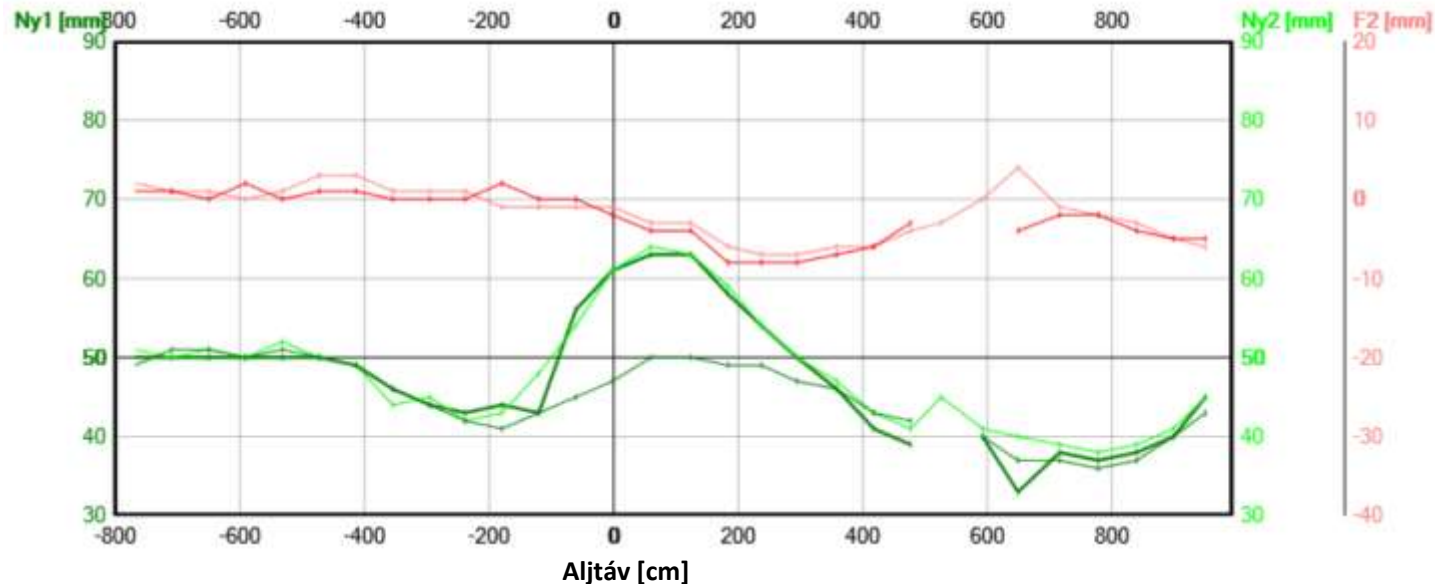
6-7 mm/m nyomtávolság-változás, ami  $V < 40$  km/h tartományban is nagyobb, mint C3!

- **Nyomtáv1** az esemény után (06.02.)
- **Nyomtáv2** az utólagos szemlén (06.09.)
- **Fekszint2** az utólagos szemlén (06.09.)

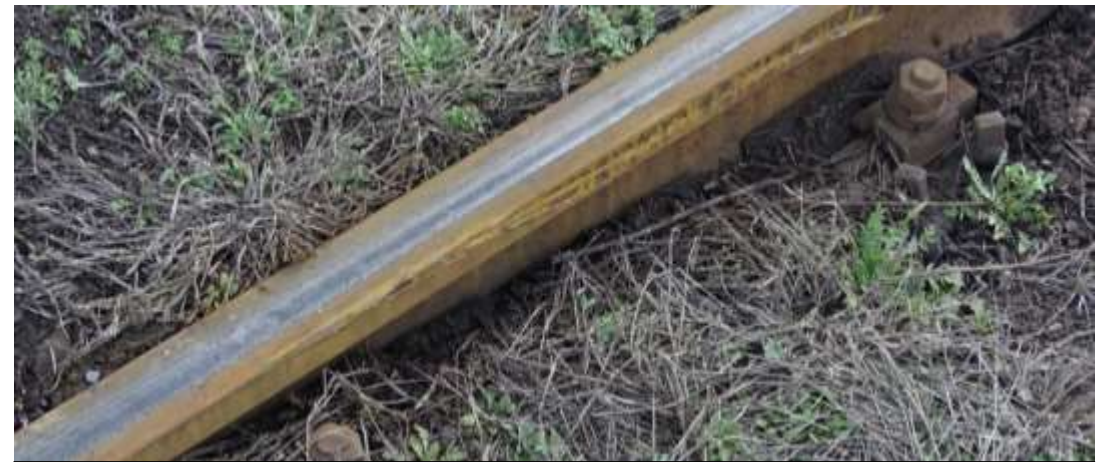
A vasúti pálya avult állapota miatt bekövetkezett siklás. Biztonsági kockázatot növelő, de nem közvetlen ok: a mozdony tengelyterhelése a megengedett határértéket kis mértékben túllépte.

Szennyezett ágyazat <sup>[12]</sup>

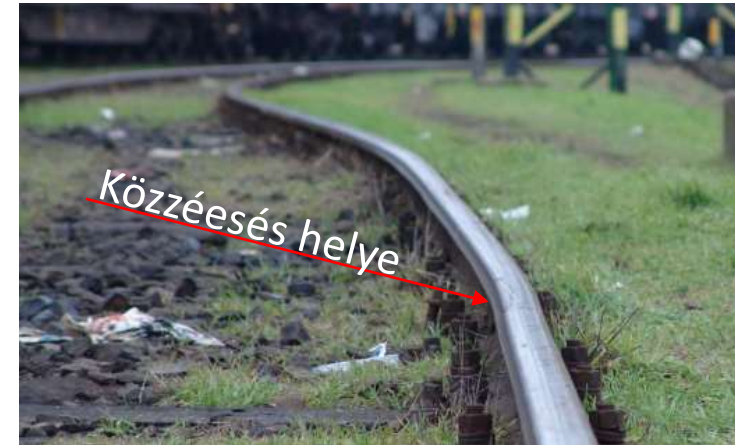
- A tervezett megállási hely előtt néhány méterrel a jármű egy kerékkel kisiklott.
- A talpfák szemrevételezés során a koruknak megfelelő állapotúak voltak, azonban belülről erősen korhadtak voltak.

Íránytorzulás a siklás helyén<sup>[15]</sup>

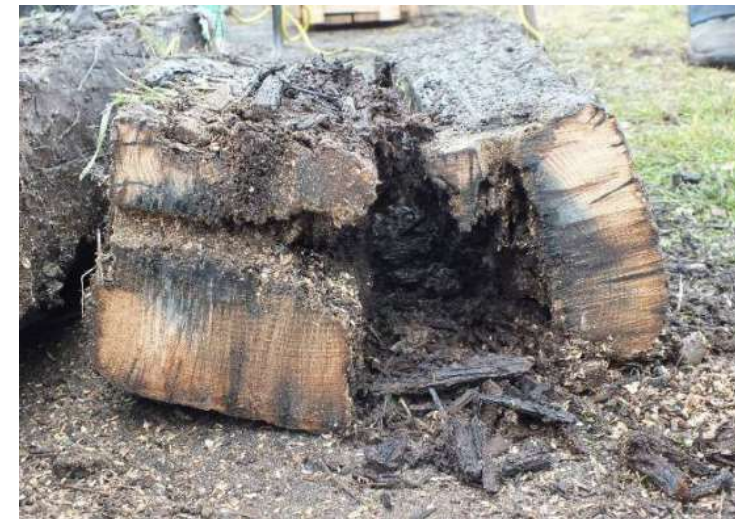
Leesés helyén lévő talpfák metszete<sup>[15]</sup>

- Tavasszal a legmegbízhatóbb az eredmény
- Ősszel a forgalomra veszélyes talpfák cseréje végett kell ellenőrizni.
- „A talpfa megvizsgálását nem lehet szemre végezni. Ugyanis egyes talpfák (pl. bükk) kívülről egészségeseknek látszanak, belsejük azonban teljesen korhadt lehet.”

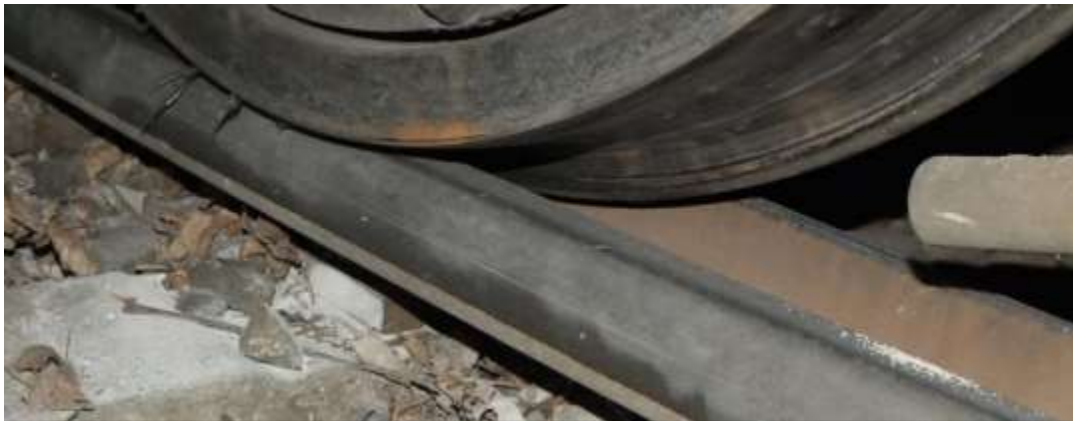
- Behaladás közben a vonat két mozdonya, és az utánuk következő 7 db teherkocsi kisiklott.
- Előzmény: Az FMK-004 felépítményi mérőkocsi 2016. június 20-án végzett mérése során kisebb helyi hibák feltárásán kívül üzemveszélyes állapotot nem állapított meg.

A siklott jármű kereke az oldalára borult sínszálon<sup>[17]</sup>

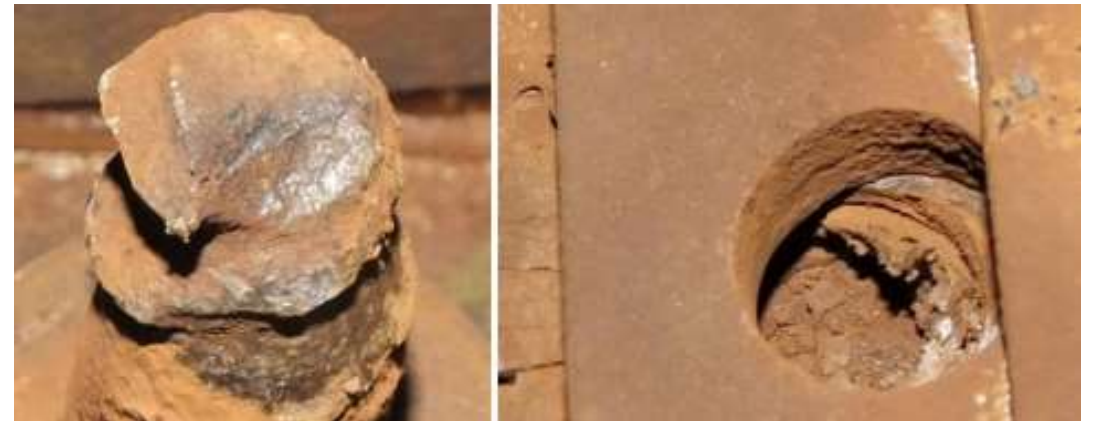
- Síncsavartörés műanyag betétes vasbetonaljban korrózió miatt

Csavar törési felület és kitört csavar helye<sup>[17]</sup>

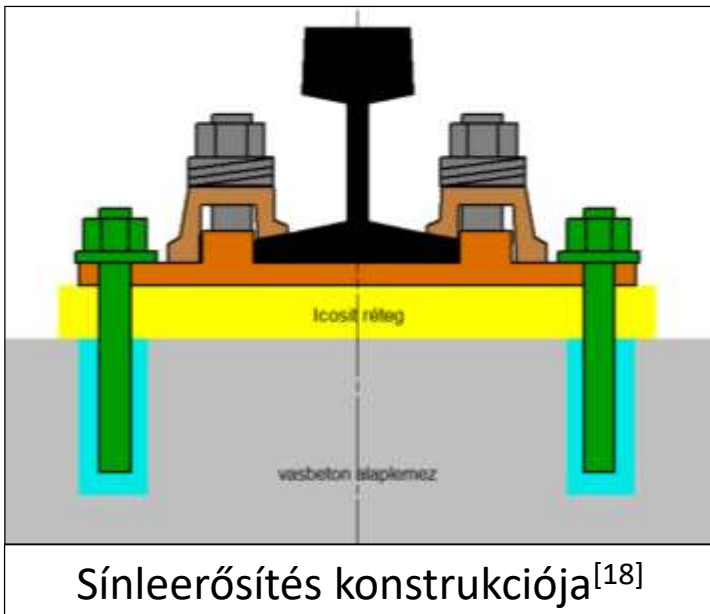
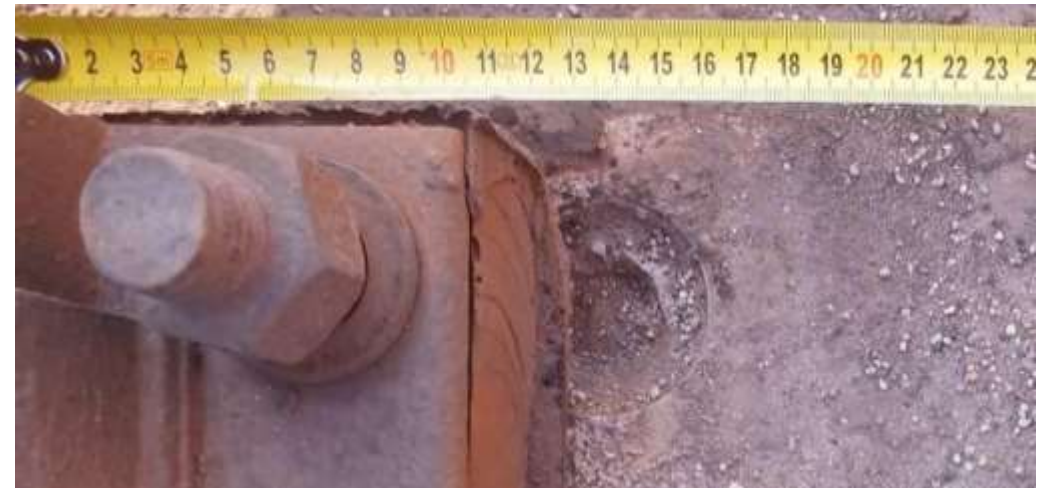
- Síncsavartörés a betonlemez és a műgyanta aláöntés csatlakozásánál bekövetkező hajlítgatás miatt

- Az érkező villamos öt tengellyel kisiklott, közülük az első tengely kivételével a többi később ismét a vágányra került.

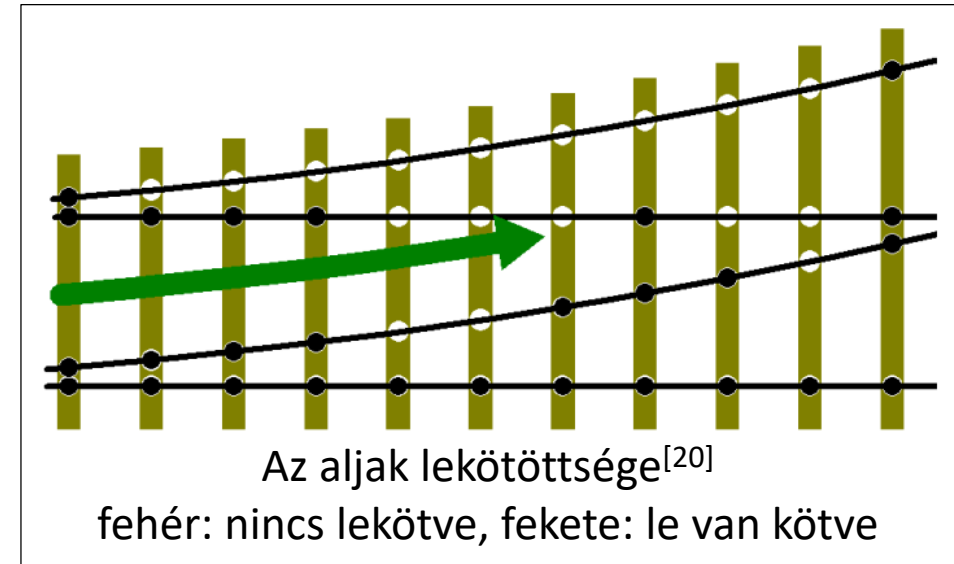
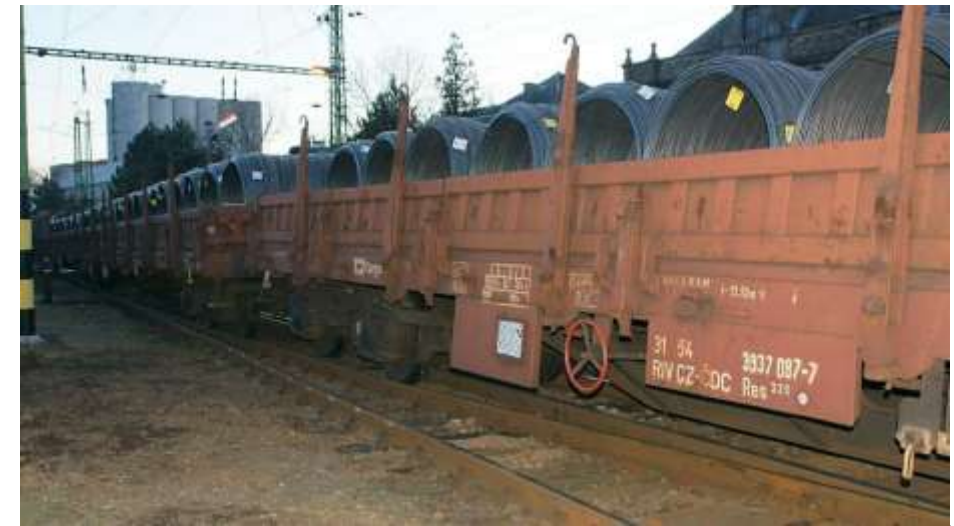
- Szórványos talpfacsere kitérőben.

A kisiklott jármű<sup>[20]</sup>

„A sínek alól a talpfát csak olyan hosszú vonatmentes időben szabad kivenni, amely elég arra, hogy az új talpfát a sín alátámasztására behúzzák. Két vagy több egymás melletti talpfa cserélése esetén legalább minden másodikat le is kell kötni.”

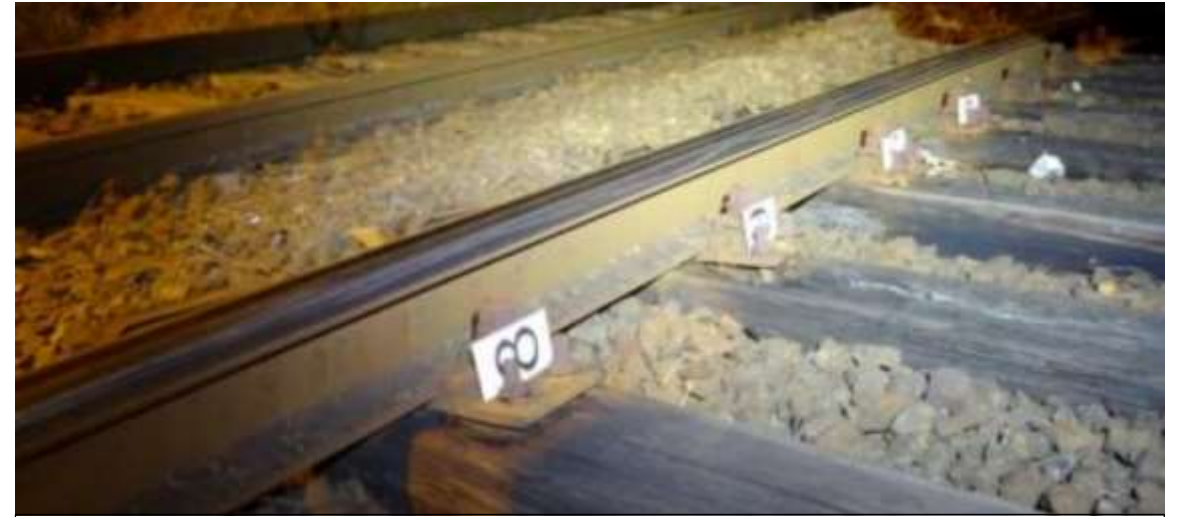
- A vágány elején – a váltók utáni visszatérítő ívben – a vonat hét tartálykocsija kisiklott, egy visszalépett a sínre, kettő az oldalára borult, a vonat szétszakadt. Két kocsiból a gázolaj a környezetbe folyt. Kár: ~1 mrd HUF.
- Előzmény: 2016 mérővonati mérés, C2-D vágánygeometriai hiba, 2017 mérővonati mérés elmaradt.
- A baleset közvetlen oka: a talpfák és a kapcsolószerkezetek nem tartották meg a nyomtávot.

A kapcsolószerkezetek állapota siklás után<sup>[30]</sup>

***A rugalmas nyombóvulás okozta siklásoknál a túlkoros faaljas kitérők és vágányok szétnyomósos vizsgálata vagy a vonszoltmutató nyomtávnyomó mérő alkalmazása a balesetmegelőzés lehetséges mérési módszere!***

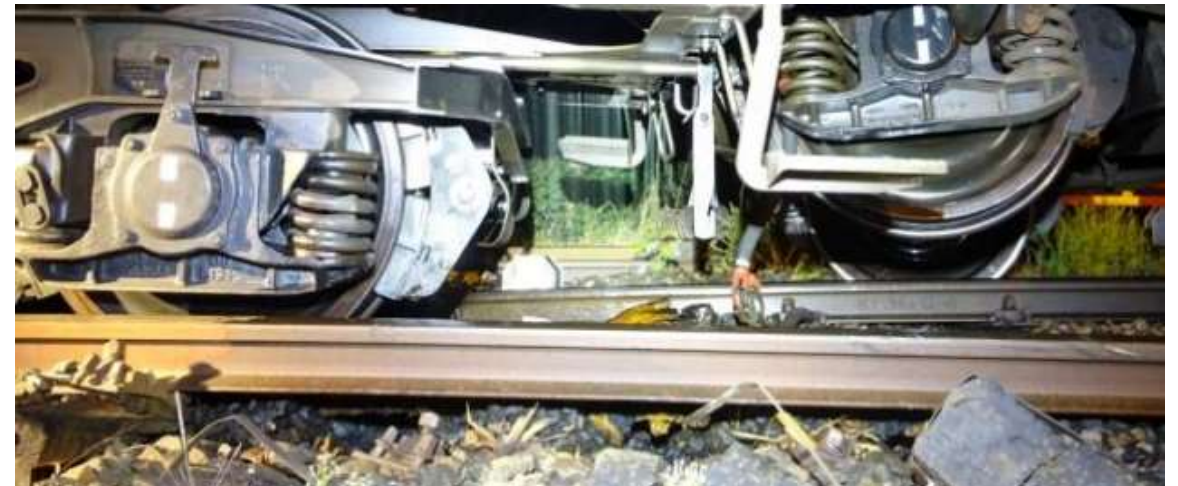
Siklást követő gázolaj szivárgás<sup>[30]</sup>

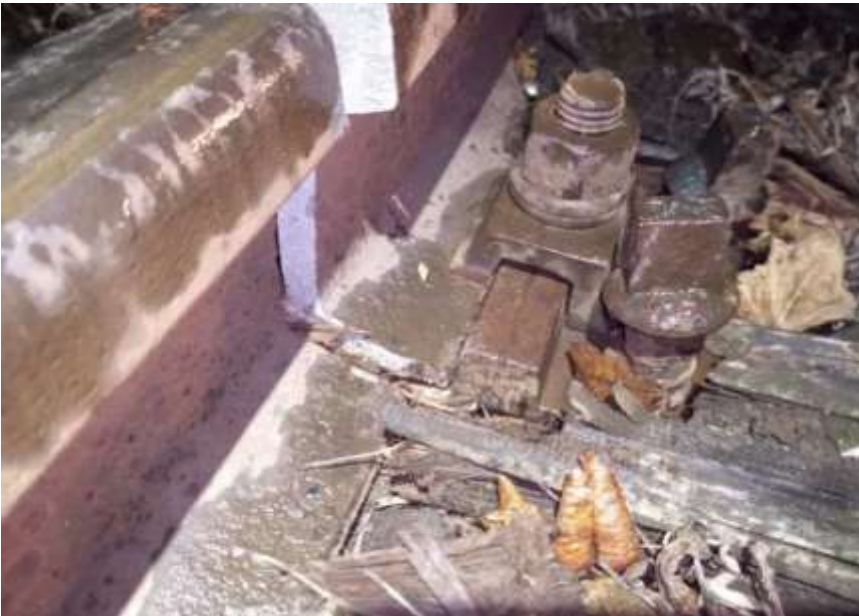
- A kitérő közbenső részén keletkezett, HC hibából induló síntörés miatt egy oldallépcső keletkezett a sínben, aminek következtében a jármű menetirány szerinti bal kerekei felkaptak a sínkoronára.
- Előzmények: A balesetet megelőzően UH vizsgálat, mely nem mutatott hibát.
- D.5. utasítás: Kitérő örvényáramos vizsgálata A1 és A2 csoportú kitérőn végzendő el. A kitérő B csoportba tartozott.

Benyomódott alátétlemez a kiszakadt csavarral<sup>[31]</sup>

***A kézi HC mérők alkalmazásával a gépi méréssel nem vizsgált pályarészek is ellenőrizhetők.***

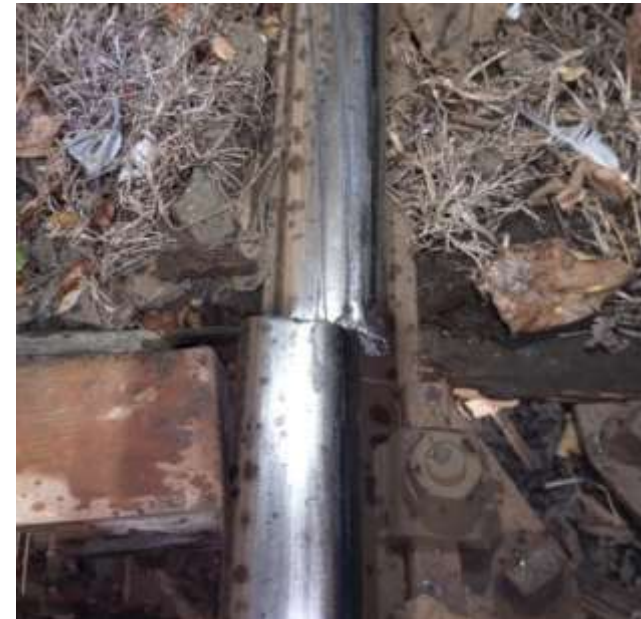
Felkapási nyomok<sup>[31]</sup>

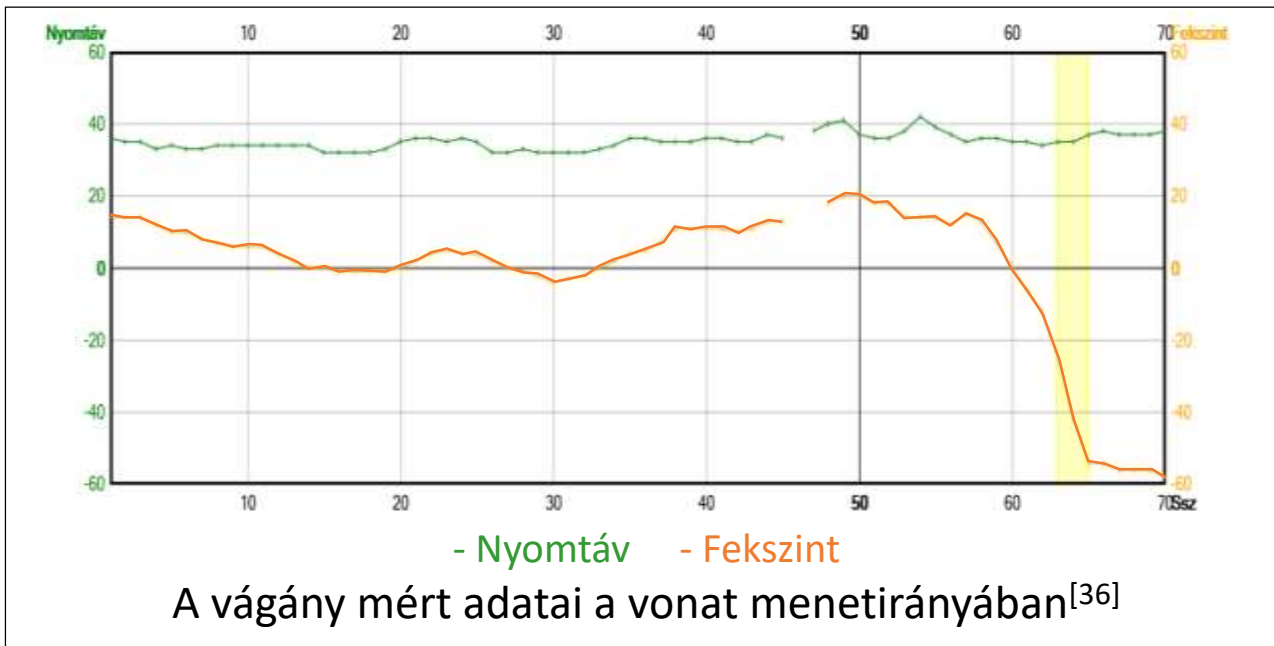
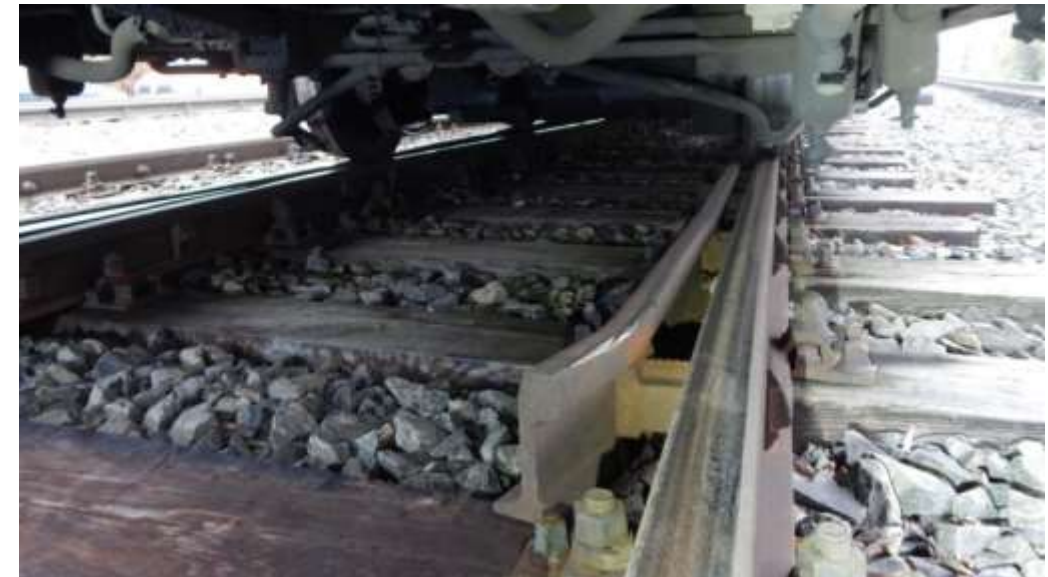
Korábbi pályafenntartási munka folyamatoként kialakuló, vágánylezárási mérethatáron felüli síktorzulás miatt a közlekedő jármű kisiklott.

A hibát nem észlelték, mert a munkákat követő ellenőrző mérés nem terjedt ki az érintett vágányszakaszra (és ez nincs is előírva).

A kitérő vezetősíjnén lévő ütés- és felfutásnyom<sup>[36]</sup>

***A nyomtávolságot és vagy túlemelést befolyásoló lokális javítások környezetében is szükséges ezen paraméterek mérése!***

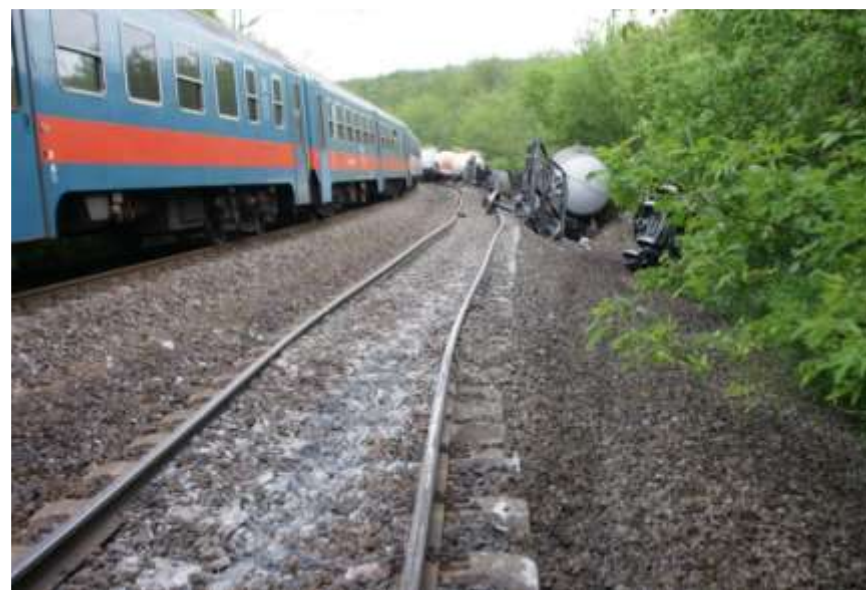
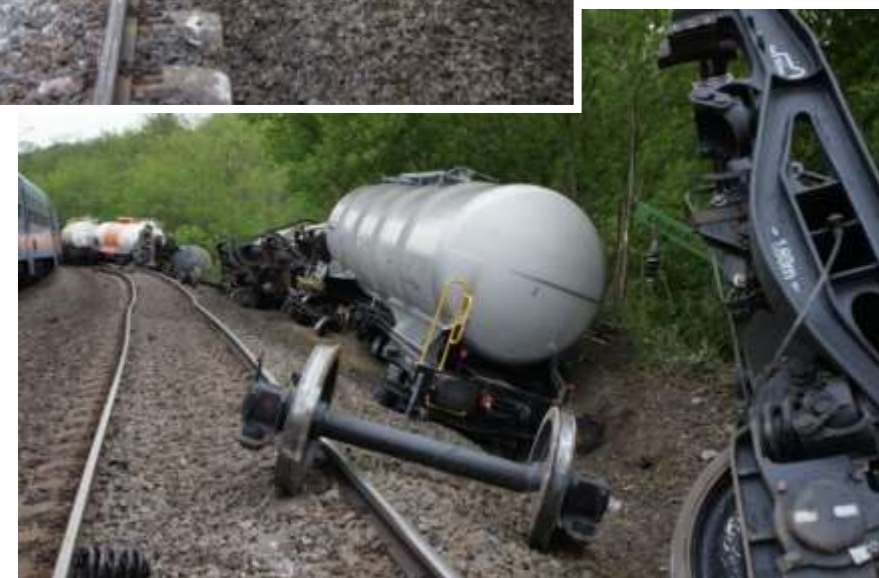
Vágányszabályozást követően (05.03) a pályában irányhiba maradt. A felmelegedés és sebességcsökkentés elrendelésének hiánya következtében az irányhiba fokozatosan emelkedett.

Május 11-én elrendelt lassúmenet helye és mértéke nem volt megfelelő. A pálya állapota tovább romlott, majd 05.12-én vonat érkezése előtt a pálya kivetődött.

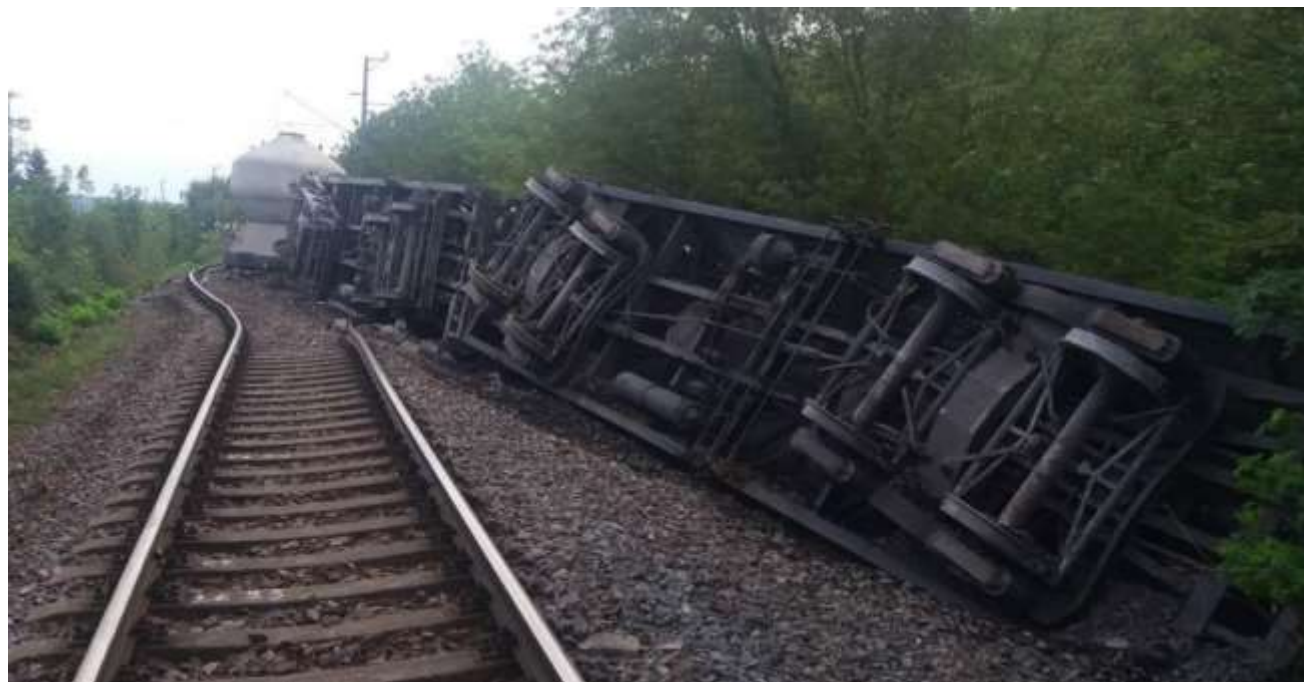
A közlekedő tehervonat utolsó 3 rakott kocsija kisiklott.

A pályageometriai mérések eredménye a korábbiakkal nem lettek összevetve. Rövid pályaszakaszon egymástól függetlenül több pályageometriai hiba alakult ki.

***Felismert pályageometriai hibák növekedése nyomon követhető e hibákhoz telepített monitoring eszközökkel:***

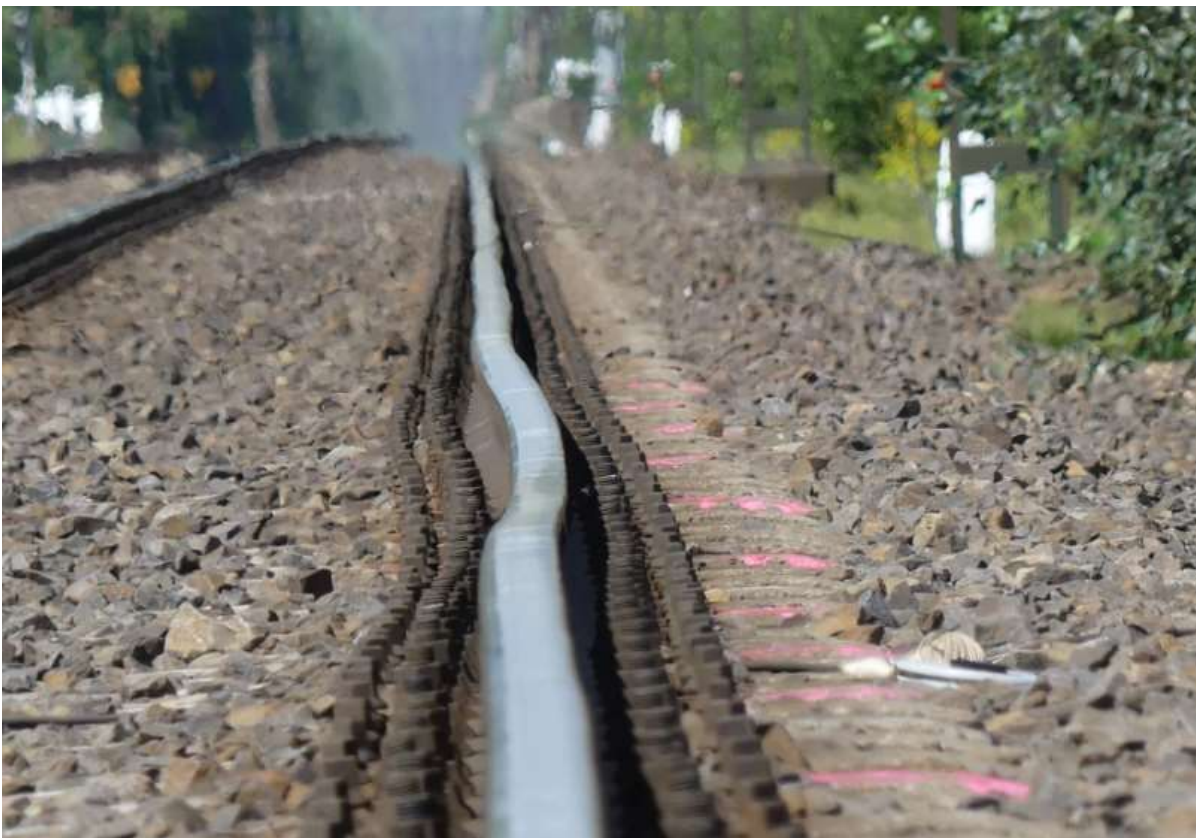
Vágánygeometriai hiba a jobb vágányban

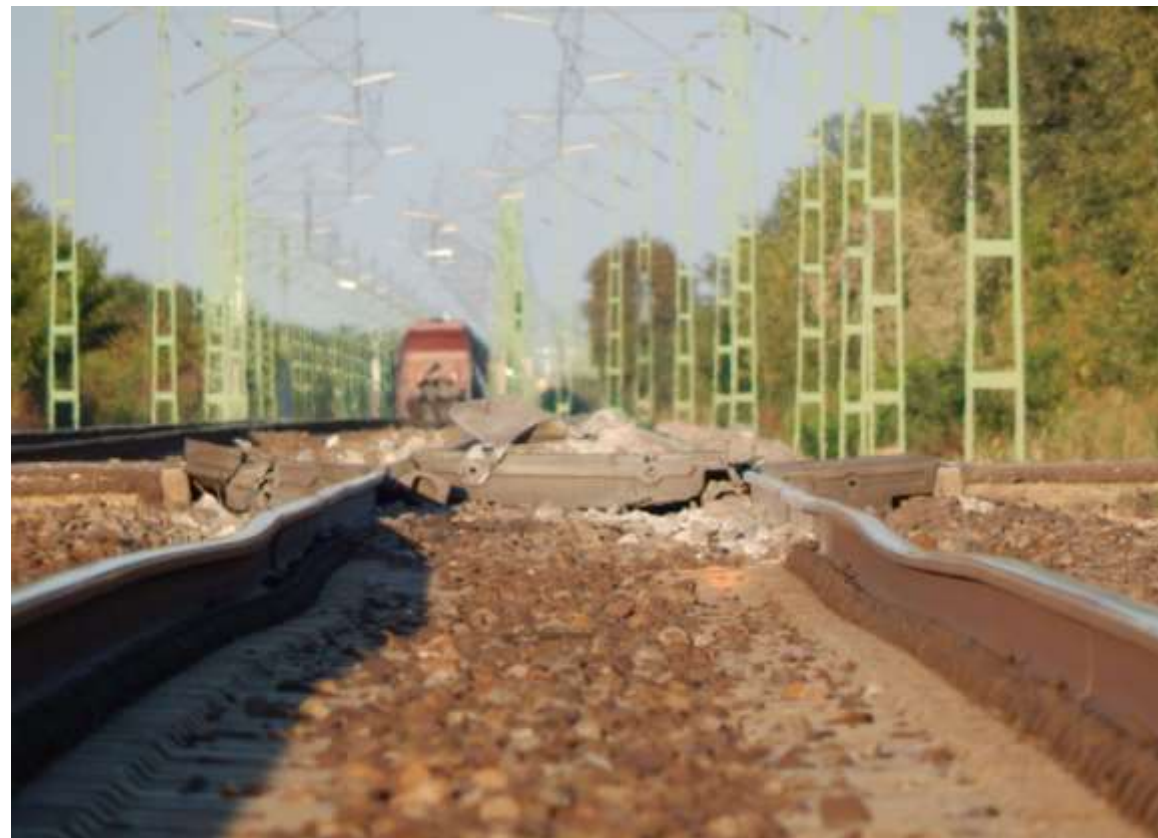
Vágánygeometriai hiba a kisiklás helyét megelőzően
