»»» „Lakott területi közúti biztonsági felülvizsgálatok tapasztalatai

Dr. Mocsári Tibor
csoportvezető Magyar
Közút Központ

II. Közúti Forgalmász Ankét –
Szombathely 2024. május 9.

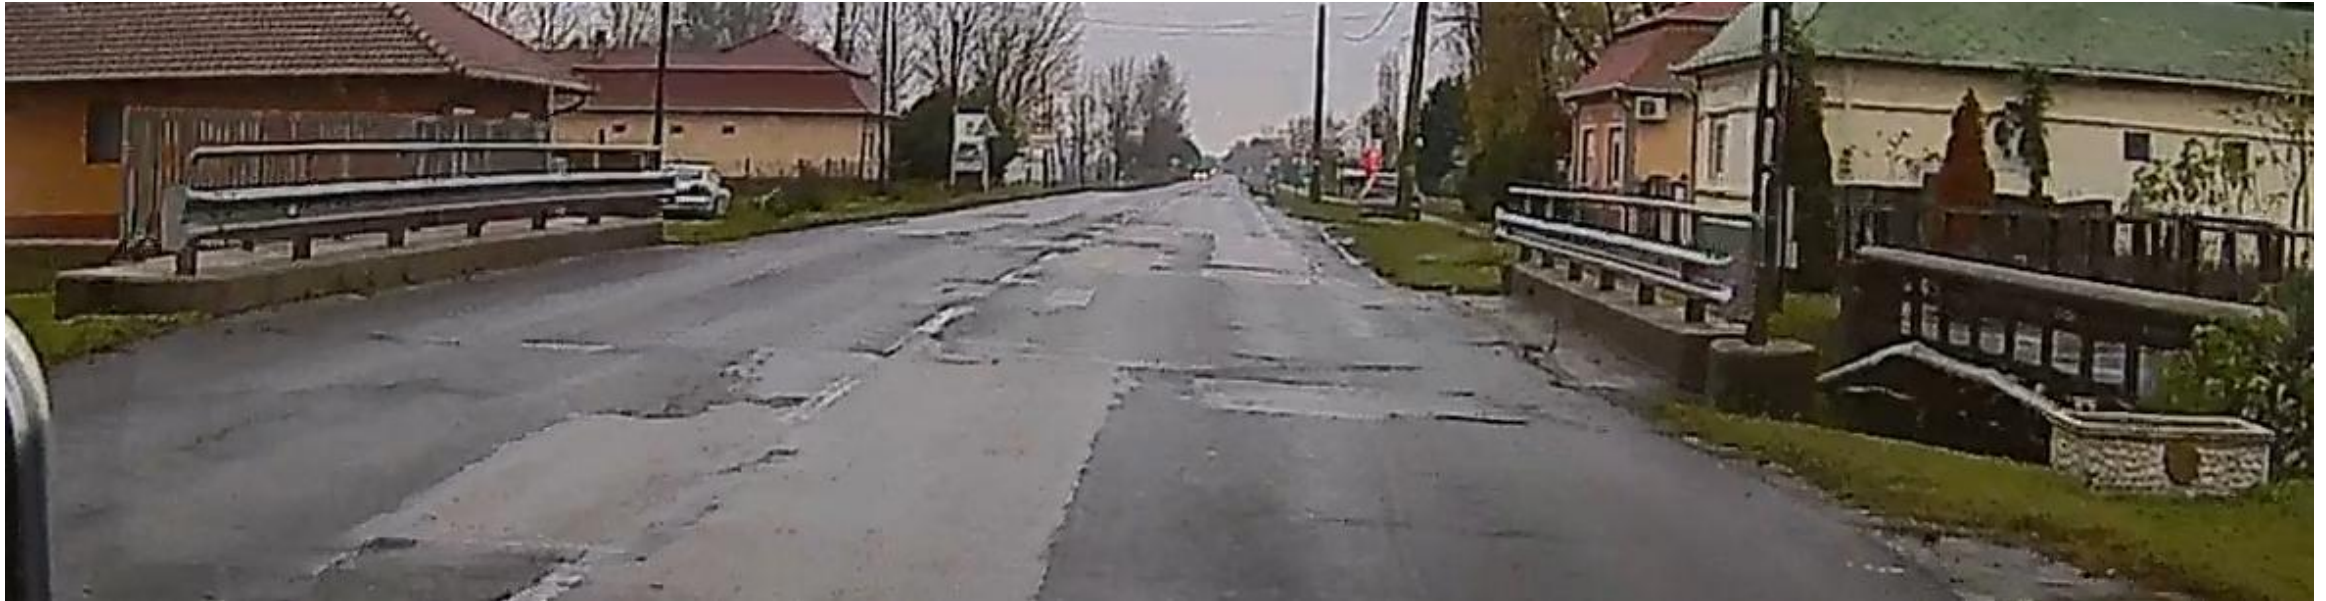
Biztonsági korlát

4. sz. javaslat – Az 53. sz. főút, 19+170 km szelvényben (Akasztó), a Büdös-tói csatorna hídját biztosító biztonsági korlát meghosszabbítása és levezetése

Tény: a lakott területi hídon levő biztonsági korlát pontyfarok végződésű, levezetése nincs. (Video: 10:31) [188 53 – Google Térkép](#)

Probléma: Az útpályát elhagyó jármű a korlát elejének, vagy a kerékpárút műtárgyának ütközhet, illetve a csatornába zuhanhat.

Kockázati fok: alacsony (2)

Cél: A híd térségében a pályaelhagyásos baleset súlyosságának enyhítése.

Javaslat: A híd előtt az acélszalag korlát meghosszabbítása.

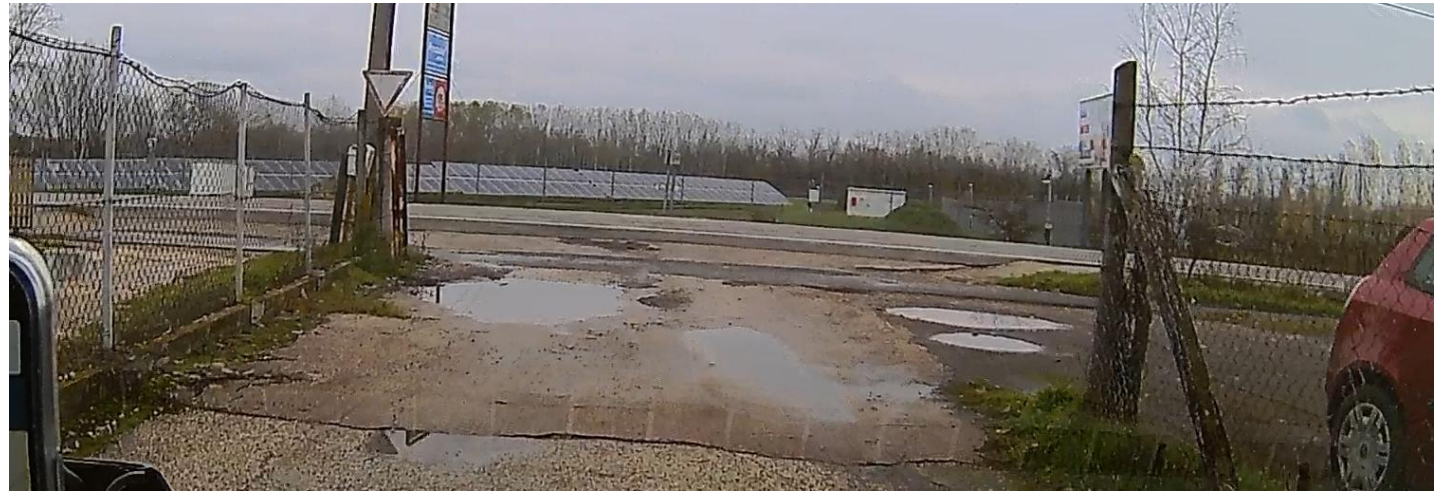
Nyeles telek - kerékpárút

6. sz. javaslat – Az 53. főút, 45+900 km szelvényében (Pirtó) levő telephelyi útcsatlakozás jelzéseinek felülvizsgálata

Tény: A szelvényezés szerinti jobb oldalon egymás mellett két telephely útcsatlakozása és egy parkoló található kerékpárút átvezetéssel. Az úttest szélét jelző vonal folyamatos, a kerékpárút nem jelzett, a telephelyi út elsőbbségadásra utaló jelzése hiányzik. 2022. szeptember 21-én kerékpárost gázolt halálra a telephelyi útról kihajtó nyergesvontató. (Video: 11:03) [27 Dózsa György u. – Google Térkép](#)

Kockázati fok: közepes (4)

Probléma: Tisztázatlan forgalmi helyzet adódhat a kerékpárúton közlekedő kerékpáros és a telephelyre vezető úton/útra haladó jármű között: a kerékpárutat jelzőtábla nem jelzi, ahogyan a telephelyi úton érkezők elsőbbségadási kötelezettségét sem.

Cél: A kerékpárosok biztonságának javítása.

Javaslat: az útkereszteződés és a kerékpárút átvezetés jellegének megerősítése forgalomtechnikai eszközökkel. Célszerű a kerékpárút átvezetés elsőbbségének biztosítása, a főút mentén a többi átvezetésnél is. (A főúttal párhuzamosan haladó kerékpárút a következő utcánál is alá van rendelve a mellékútnak.)

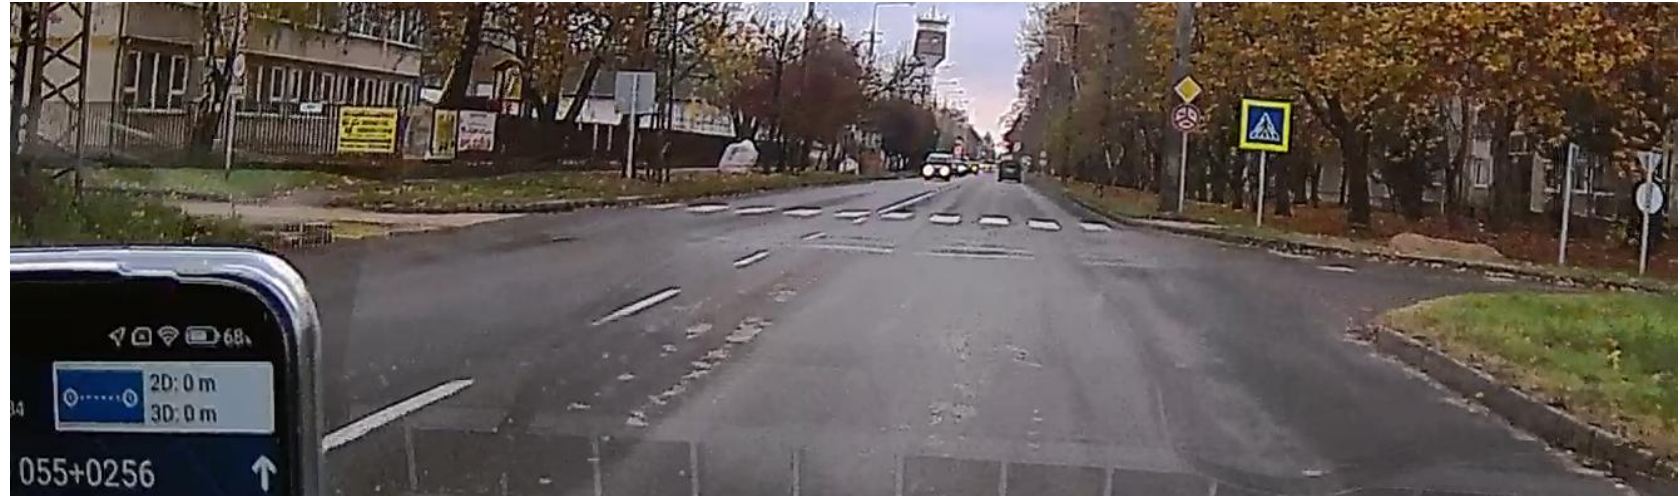
Kijelölt gyalogos-átkelőhely I.

7. sz. javaslat – 53. főút, 55+270 km szelvény, az útkereszteződésben a gyalogosok biztonságának javítása

Tény: Kiskunhalas lakott területén, a Bajza utca négyágú útkereszteződésében 5 személysérüléssel járó baleset történt az elmúlt 3 évben (2 gyalogos-elütés és 2 keresztirányú ütközés). A főút burkolata 10 méter széles. A Bajza utca térségében a főút mindkét oldalán több általános iskola és bölcsőde található. A Bajza utca mindkét oldalán van járda, de csak a főút déli ágán van átvezetve kijelölt gyalogos-átkelőhellyel. (Video: 11:31) [27 53 – Google Térkép](#)

Kockázati fok: közepes (3)

Probléma: a széles burkolat miatt a gyalogosoknak nagy távolságot kell átkelés közben az úton megtenniük, a főúton közlekedők jellemzően nagy sebességű járművek között, valamint a főúton balra/jobbra lekanyarodó/kanyarodásra váró járművek mellett van lehetőség elhaladásra. Mindez a gyalogosok főúti átkelését nehezíti, veszélyezteti. A főút mellett elhelyezett két betonoszlop 90 fokkal el van fordítva a többi oszlophoz képest, nem átlátható, így rontja a főúton érkező járművek észlelhetőségét.

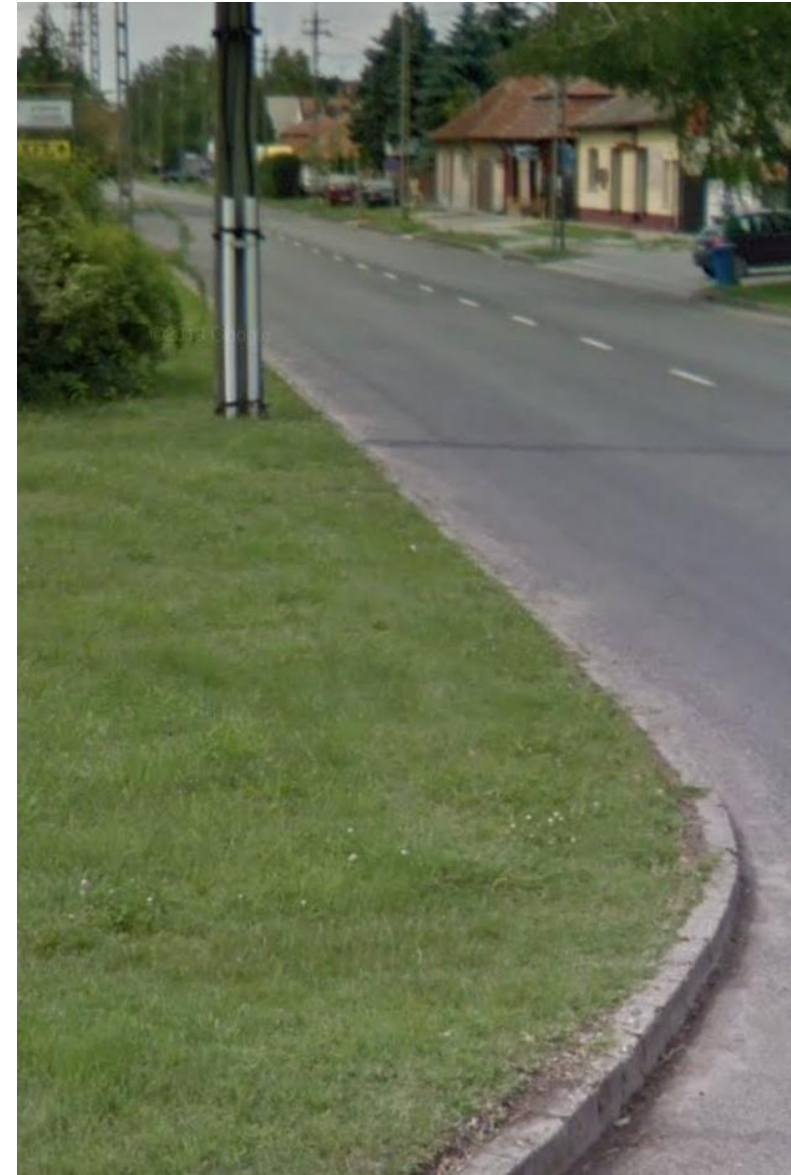
Kijelölt gyalogos-átkelőhely II.

7. sz. javaslat – 53. főút, 55+270 km szelvény, az útkereszteződésben a gyalogosok biztonságának javítása

Cél: A gyalogosok biztonságának növelése, a járművek sebességének csökkentése, a főúton szabályozott járműmozgások megteremtése.

Javaslat:

1. Rövid távon a főúton mindkét irányban előzési tilalom elrendelése mindkét irányban.
2. Rövid távon a Bajza utca mindkét ágán STOP-tábla elhelyezése.
3. Középtávon a kijelölt gyalogos-átkelőhely középszigetes kialakítása.
4. Középtávon a főút másik ágán is középszigetes gyalogos-átkelőhely kialakítása. Ezzel a csomóponti előzés, a kanyarodásra váró autók melletti elhaladás elkerülhető.
5. Hosszútávon jelzőlámpa telepítése a csomópontban.

Az 1-4 javaslatok egymásra épülhetnek, az 5. javaslat önálló.

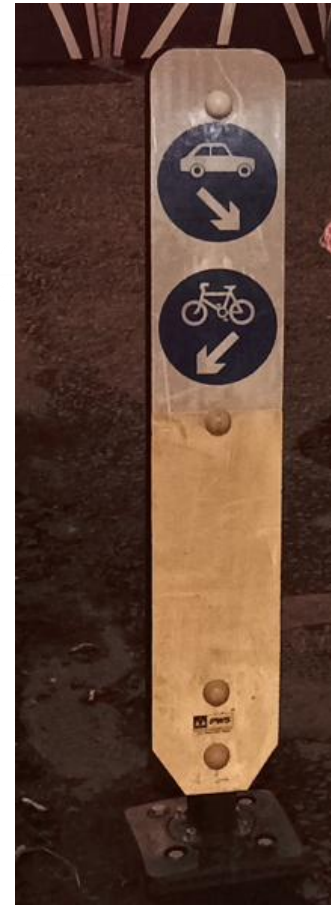
53. főút, 57+523 km szelvény (Kiskunhalas): a szelvényezés szerinti jobb oldalon a kerékpárosokat a „Kikerülési irány” jelzőtábla letereli a kerékpárútról, ugyanakkor az 53. sz. főútra nem hajthatnak rá. (Videó: 12:00) [22 Fejérföld u. – Google Térkép](#). Javasoljuk álló sávos tábla alkalmazását, mert a kettős „Kikerülési irány” jelzőtábla megtévesztheti a gépjármű-vezetőket.

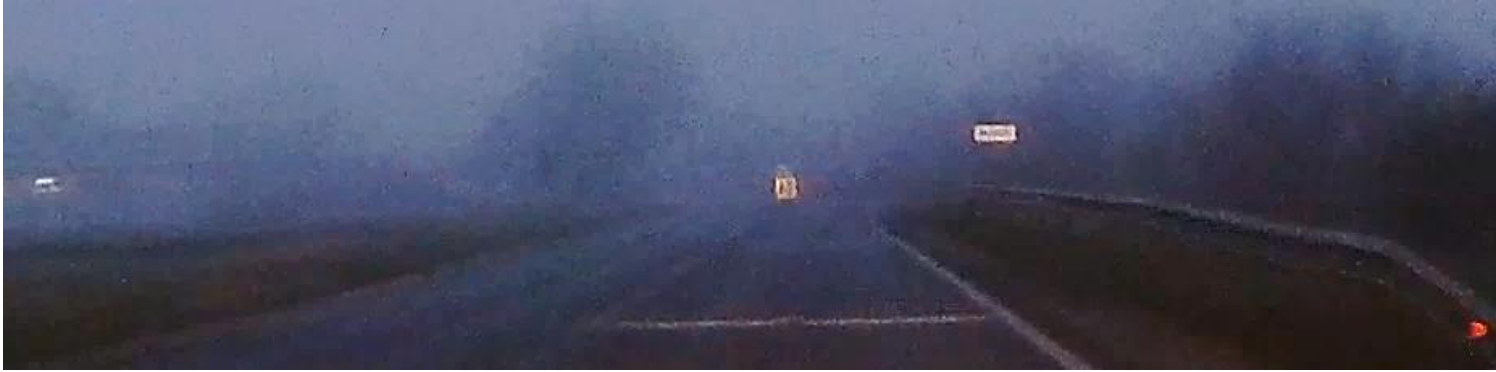
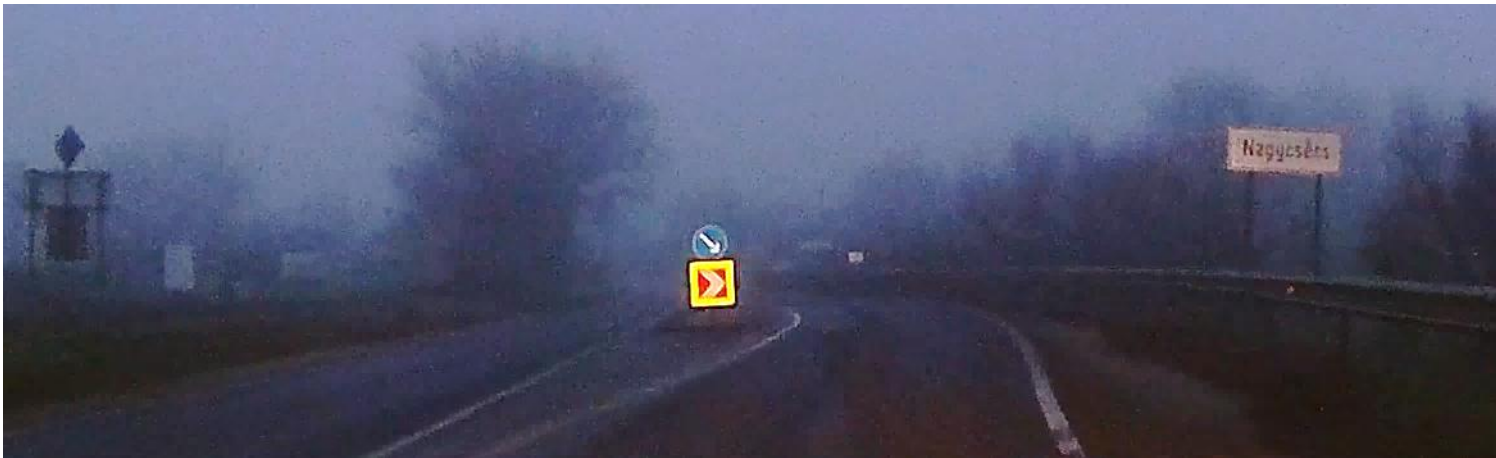
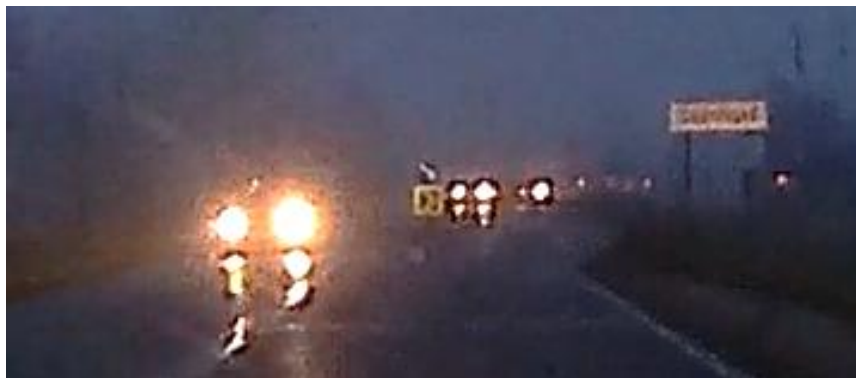
TELEPÜLÉSKAPU

4. sz. javaslat: Nagycsécs településkapujának megvilágítása

A főút nagycsécsi, valamint sajoszögedi átkelési szakaszának mindkét végén (8+700 és 10+300, illetve 12+100 és 14+200 km szelvény) településkapu és sávelhúzás található.

A sávelhúzás középszigettel van kialakítva. Kedvezőtlen látási körülmények esetén az ívet későn észlelik pályaelhagyásos balesetet szenvedhetnek.

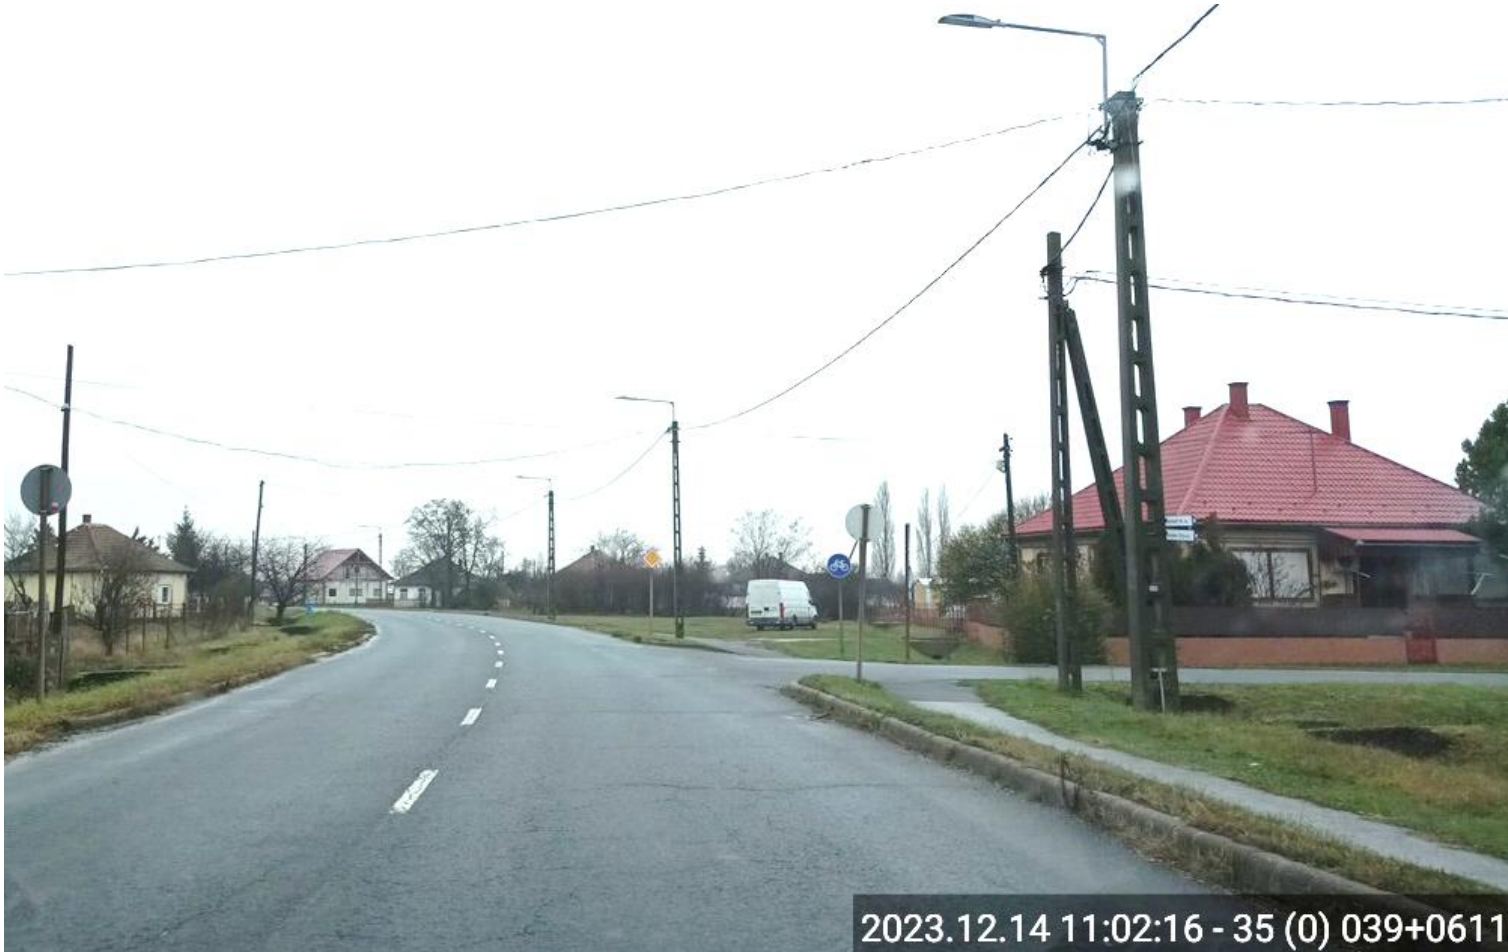
Párhuzamos kerékpárút

6. sz. javaslat: Görbeháza településen a főúttal párhuzamosan vezetett kerékpárút jelzése

Görbeháza település belterületén a főúttal párhuzamosan kerékpárút vezet.

A főútról lekanyarodó jármű vezetője nem számít a vele párhuzamosan haladó, mögötte érkező kerékpárosra, a kerékpáros egyenesen haladó mozgása és a gépjármű kanyarodó mozgása során konfliktusba kerülnek.

A főúton az útcsatlakozások előtt a KRESZ 95/b ábraszámú „Kerékpárosok” veszélyt jelző tábla és alatta irányhelyesen iránynyilas kiegészítő tábla kihelyezése, kerékpárút átvezetés felfestése.

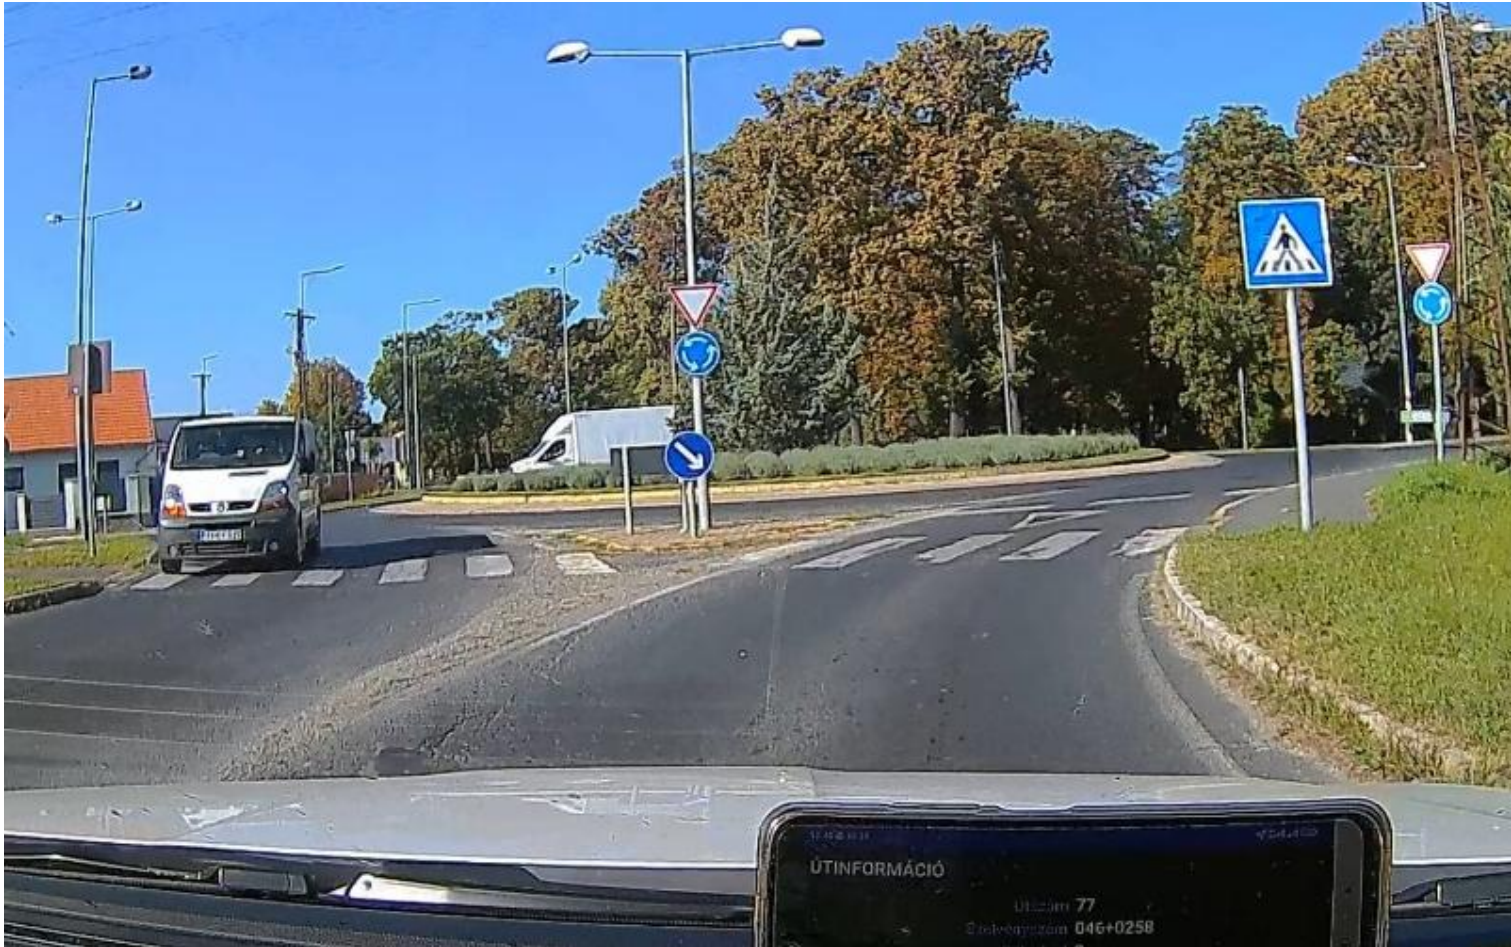
22. sz. javaslat: közvilágítási oszlopok a forgalomterelő szigetekben

Tapolcán, a 46+230 és a 46+1200 kmsz-ben található körforgalmak forgalomterelő szigeteiben közvilágítási oszlopok találhatók.

Kisodródás esetén a járművek a közvilágítási oszlopoknak ütközhetnek.

A közvilágítási oszlopoknak történő ütközések megelőzése.

Közvilágítási oszlopok áthelyezése.

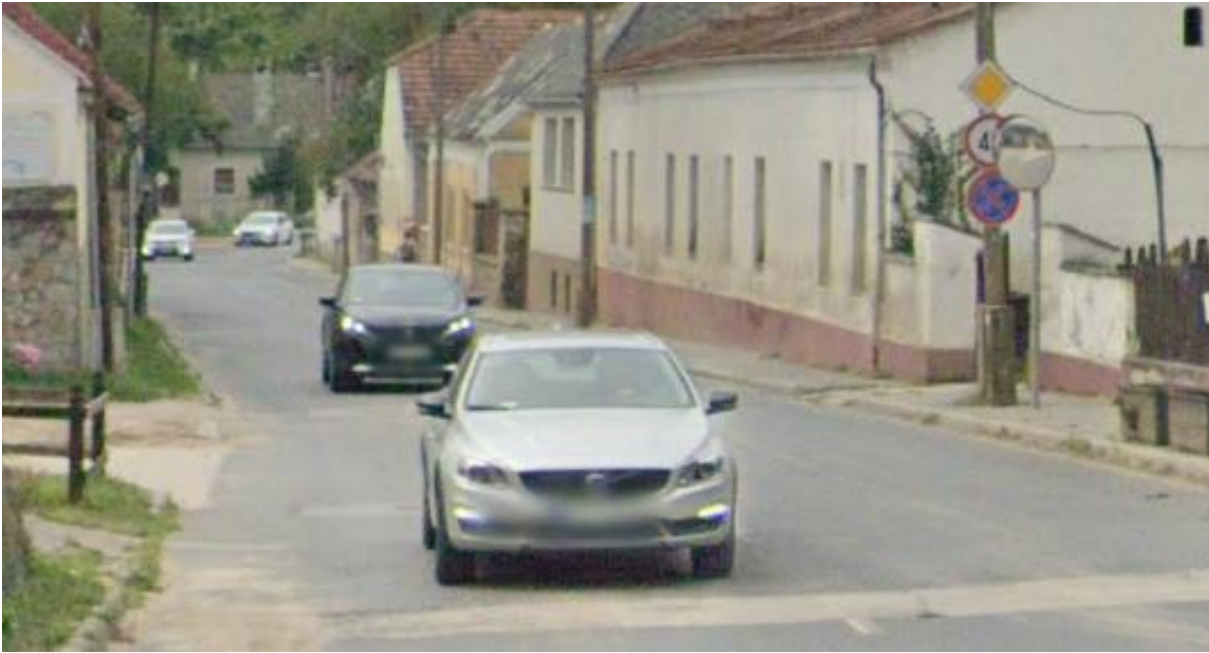
Megjegyzés

Kapolcson, a 28+800 kmsz jobb oldalán lévő forgalomtechnikai tükör takarja a 40-es sebességkorlátozó jelzőtáblát.

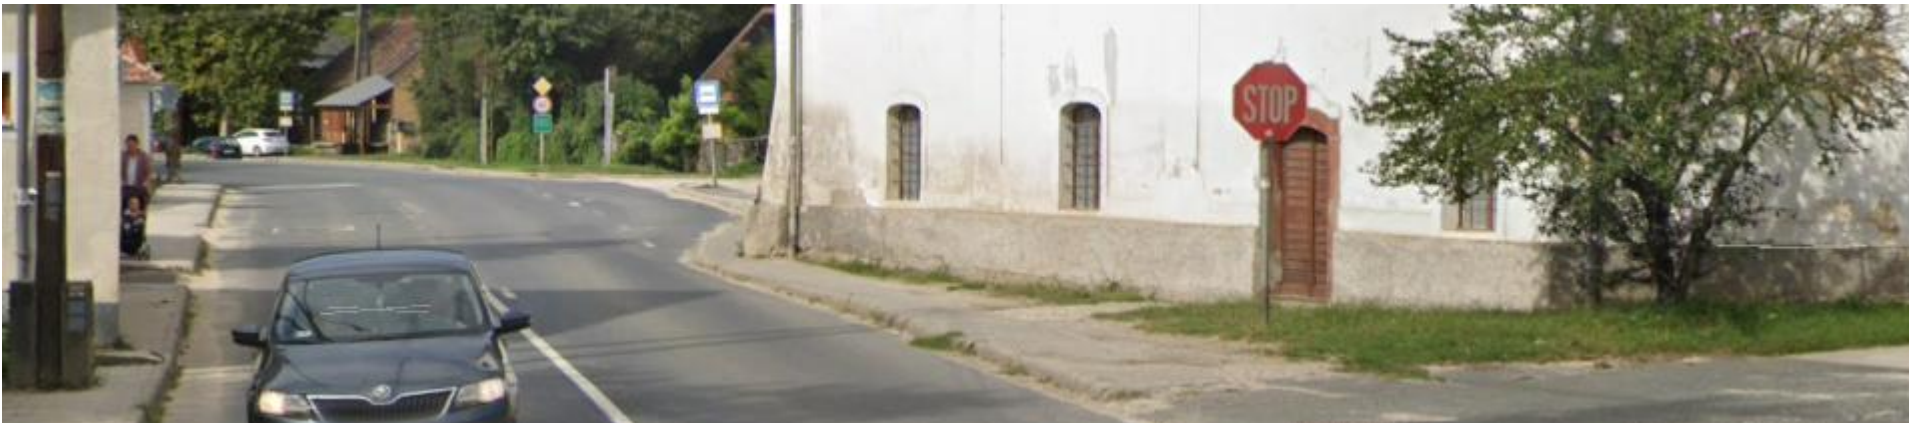
Kapolcson, a 29+100 kmsz jobb oldalán becsatlakozó, templom mögötti önkormányzati utca STOP táblája a főút felé néz, nem pedig az önkormányzati utcából érkezők felé.

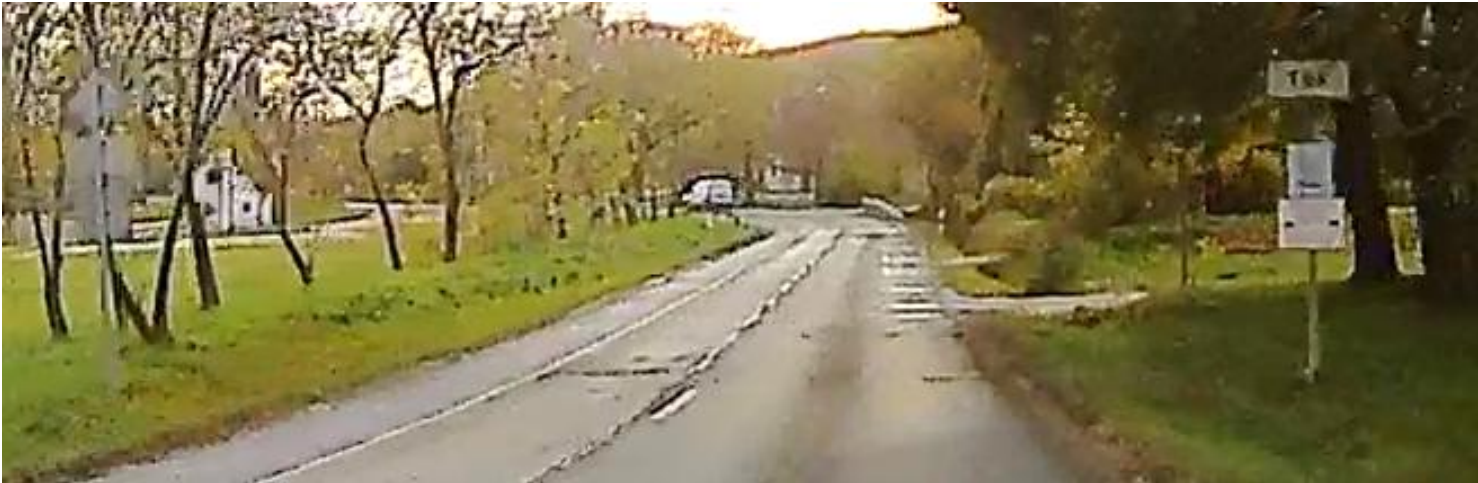
Lakott terület kezdete

5. sz. javaslat: lakott terület kezdetének jelzése

A szelvényezéssel ellentétesen ki van helyezve a 9+100 km szelvényben a „Lakott terület kezdete” jelzőtábla (Tök).

A jelzőtábla rosszul látható, az út környezete külsőségi jellegű, közvilágítás nincs.

Az 50 km/órás megengedett sebesség túllépésének megelőzése.

A jelzőtábla nagyobb méretűre cserélése, elhelyezésének a közvilágítással összhangba hozása.

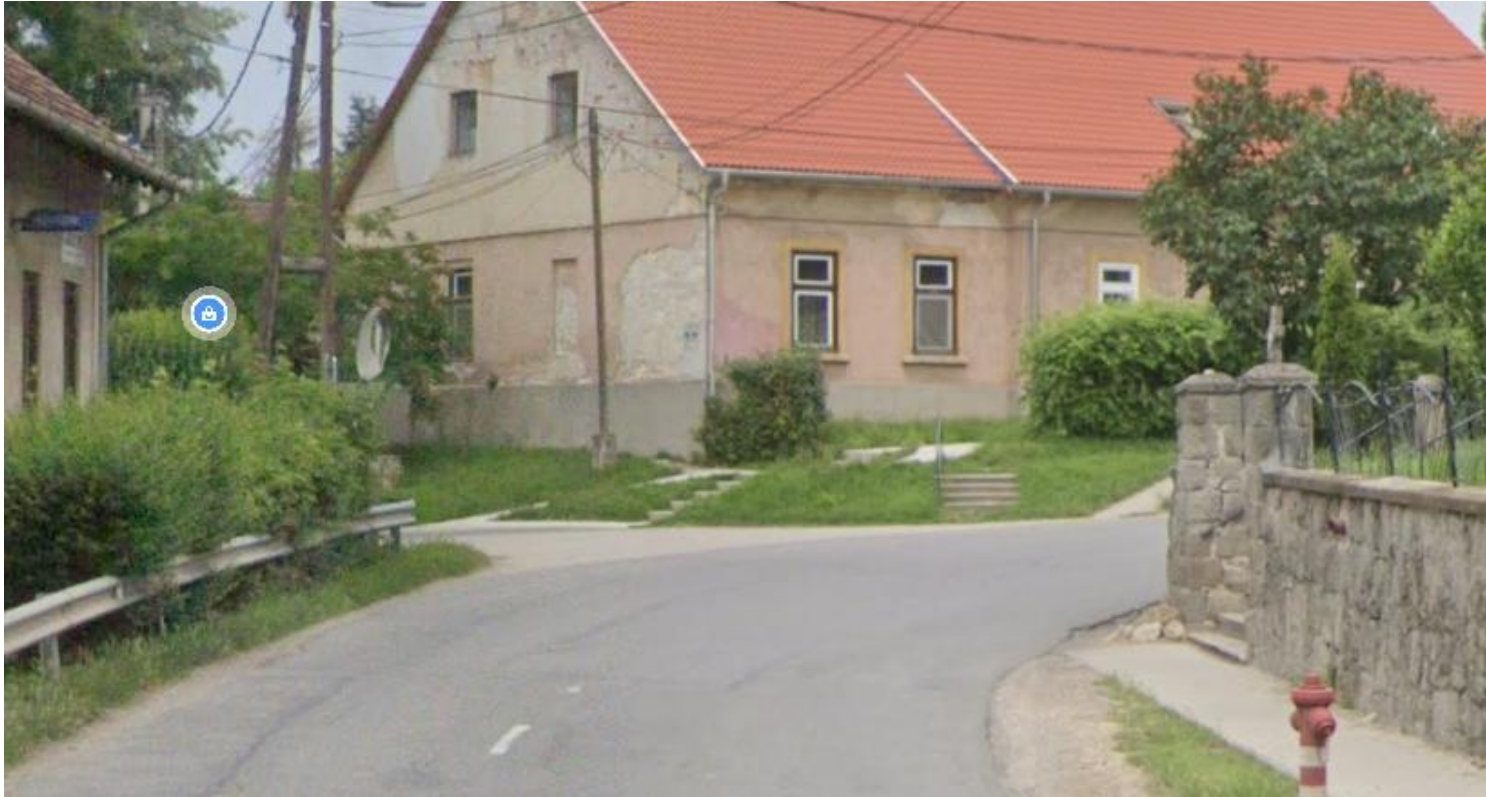
Megszűnő járda

11. sz. javaslat: gyalogosok biztonságának javítása

Tinnyén, a 16+800 km szelvényben a templom előtt a járda megszűnik ([1 Bajcsy-Zsilinszky u. – Google Térkép](#)).

A szűk ívben a gyalogosok veszélybe kerülnek.

A gyalogosok biztonságának javítása.

- a) közvetlenül az ív előtt 30 km/órás sebességkorlátozás;
- b) „Gyalogosok” veszélyt jelző táblák kihelyezése, a meglévő „Gyermekek” veszélyt jelző táblák áthelyezése az iskola helyzetének megfelelően.

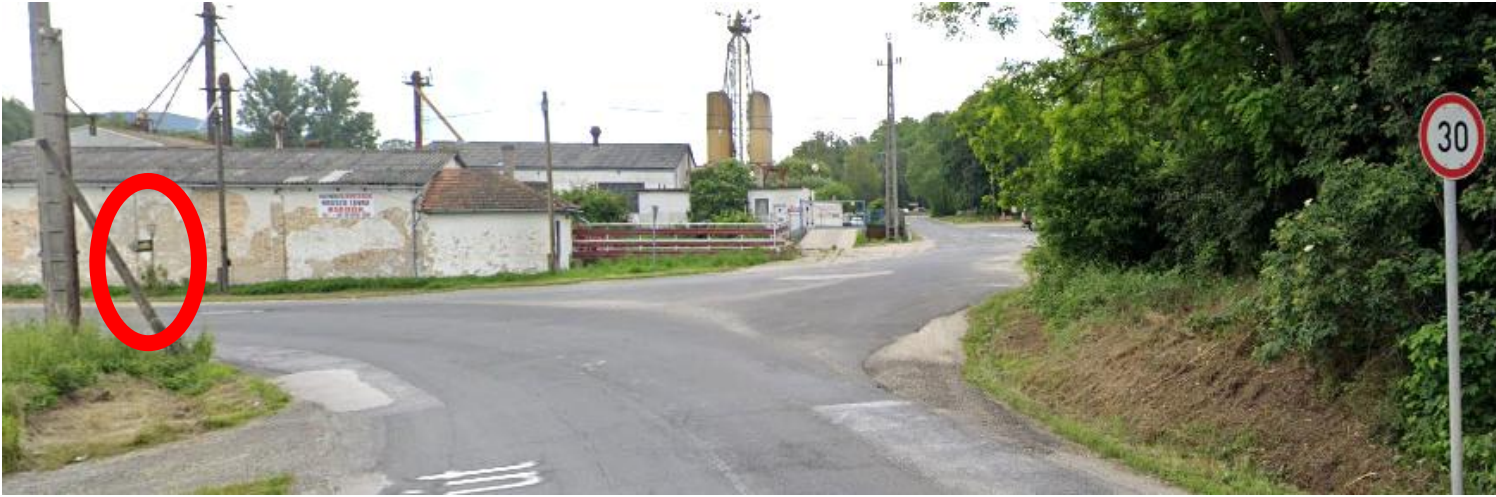
Ív előjelzése

17. sz. javaslat: ív előjelzése

Pilisjászfaluba érkezte, a 20+800 km szelvényben, egy ívben levő útkereszteződés található ([36 Tinnyi út – Google Térkép](#)).

Kedvezőtlen látási viszonyok esetén a főút vonalvezetése nem észlelhető, pályaelhagyásos baleset történhet.

Pályaelhagyásos baleset megelőzése.

Az útkereszteződés előtt ív és a főútvonal irányának előjelzése, az ívben négyzet alakú iránytáblák kihelyezése.

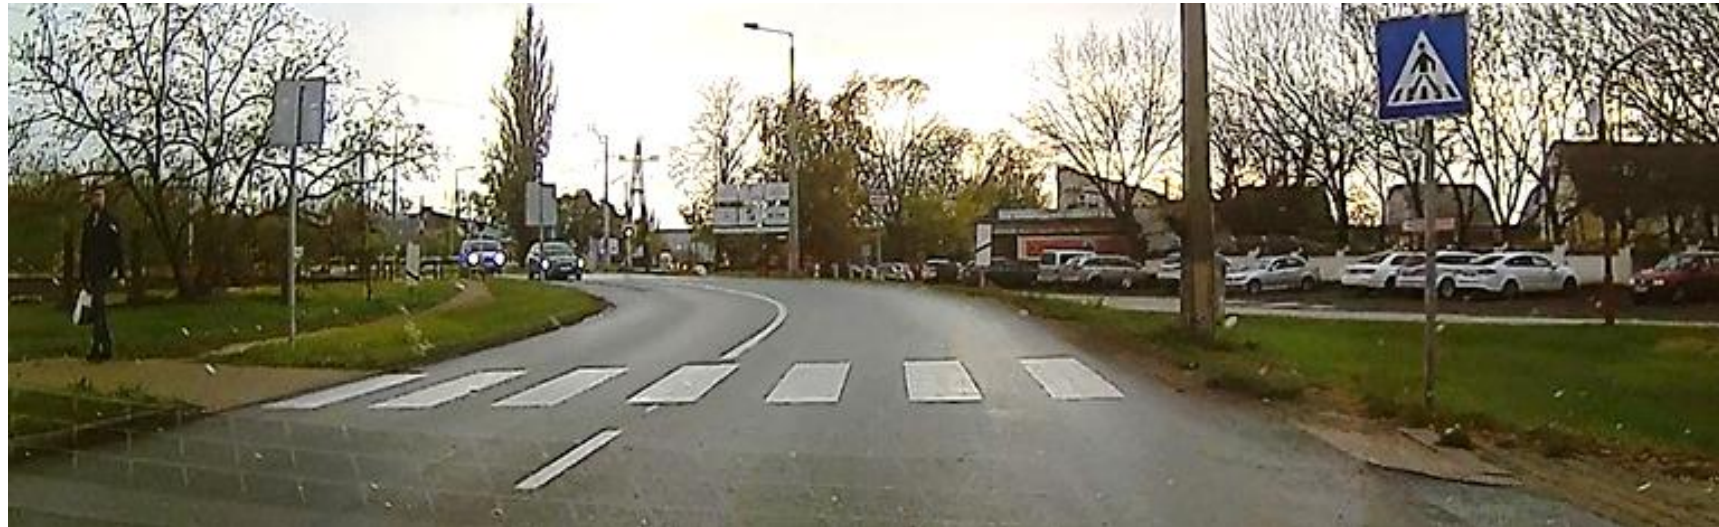
Kijelölt gyalogos-átkelőhelynél járda létesítése

3. sz. javaslat: kijelölt gyalogos-átkelőhelynél szilárd burkolatú járda létesítése

Esztergom-Kertvárosban, a 3+523 km szelvényben lévő kijelölt gyalogos-átkelőhely bal oldalán nincs szilárd burkolatú gyalogos felálló hely. Az átkelésre várakozó gyalogosok számára az útburkolat mellett egy keskeny zúzalékos padkafelület áll rendelkezésre. A burkolattól távolabbi rész füves, földes ([111 - Google Térkép](#)).

Az útburkolaton, vagy mellette álló gyalogost elsodorhatják.

Az átkelésre várakozó gyalogosok biztonságának növelése.

A kijelölt gyalogos-átkelőhelynél 2-4 cm magas szegéllyel határolt szilárd burkolatú járda létesítése.
