ASZFALTBURKOLATOK FELÚJÍTÁSI TECHNOLÓGIÁINAK TAPASZTALATAI A MAGYAR KÖZÚT ÚTHÁLÓZATÁN

Szabados Szabolcs
Technológiai és tervezési osztályvezető
Magyar Közút NZrt.

VII. Magyar Közlekedési Konferencia – 48. Ütügyi Napok
Időpont: 2024/10/15-2024/10/17

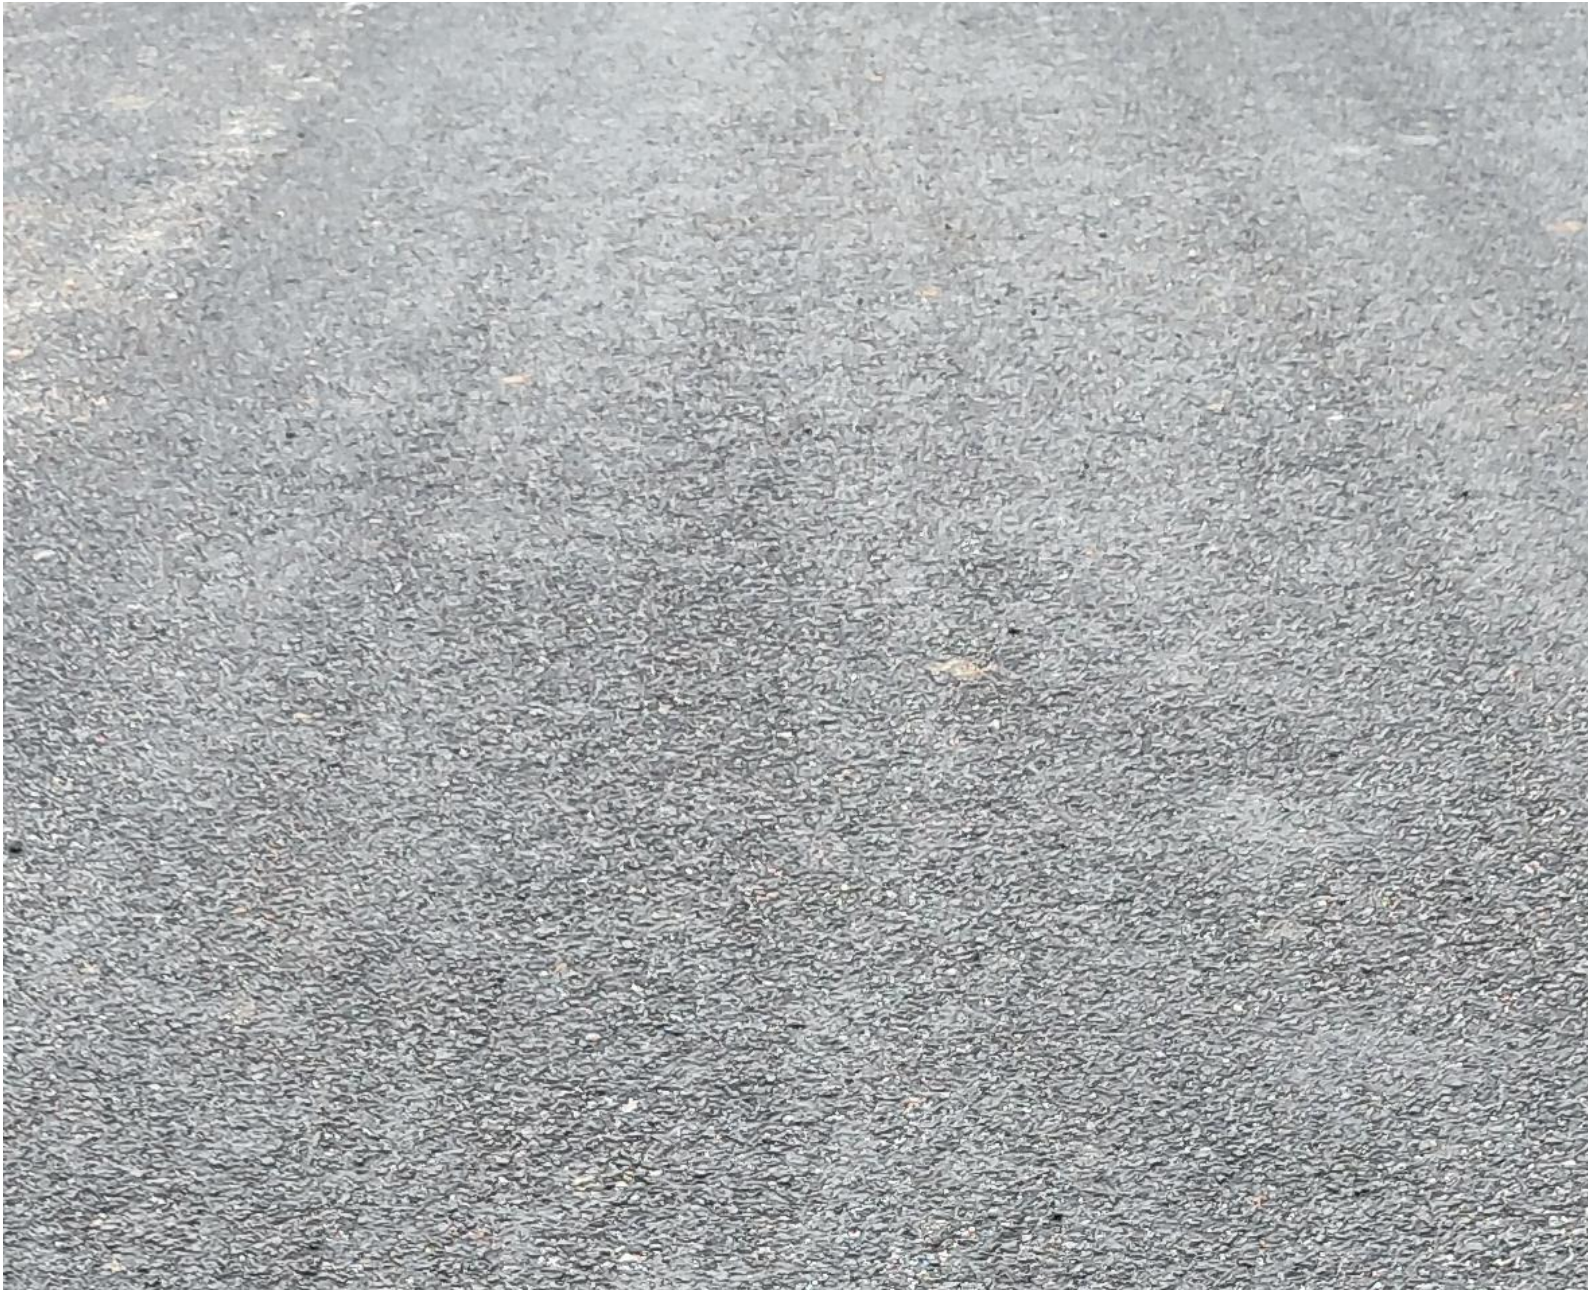
**A technológia nehézsége, hogy
a burkolat oldalmegtámasztását biztosítani szükséges,
így célszerű a padkával együtt építeni.**

**Profilkiegyenlítés visszanyert
aszfalttal,
két rétegű emulziós felületi
bevonattal,
egyenletes felülettel.**

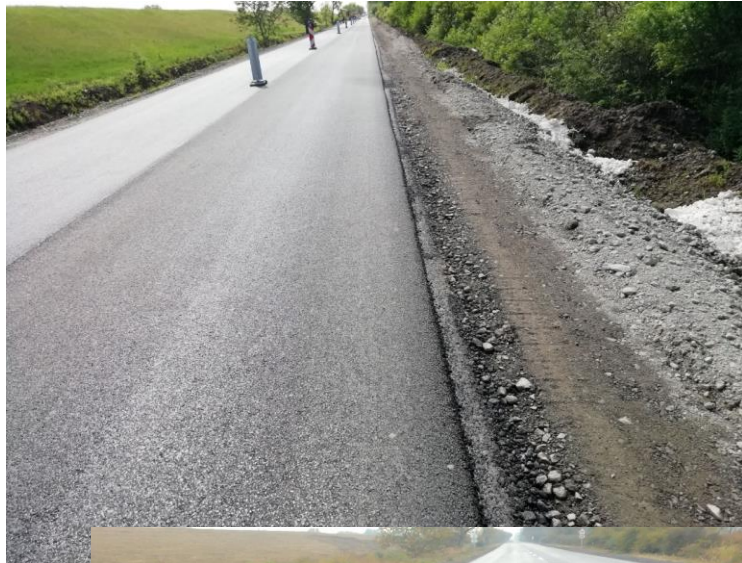
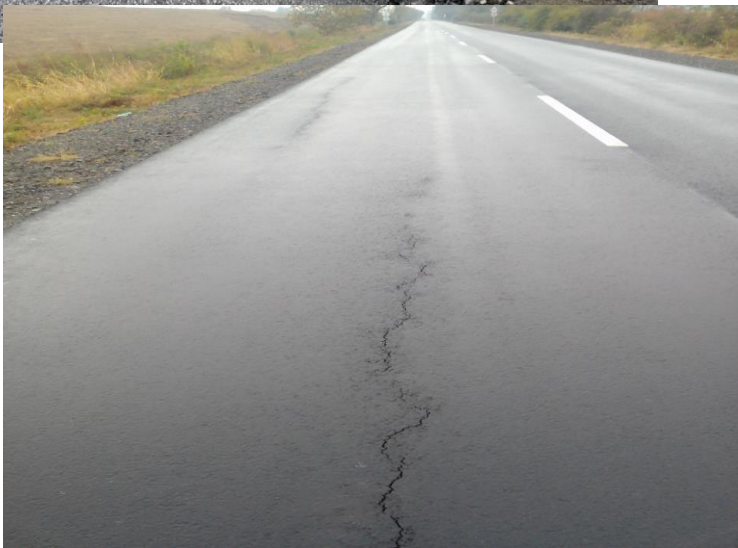
A felújítás után **két hónappal később** (száraz, nyári időjárás mellett) zsugorodásból származó **repedések megjelenése**.

Ok: az **agyagtöltésben** sokkal **mélyebben (1,5 m)** alakulnak ki a **zsugorodások**, mint amit meszes kezeléssel kezelni tudunk. Ez jól látszik a felújítandó szakaszon készült georadaros képen. (A bejelölt ferde vonalak jelzik a kialakuló réteg elmozdulásokat).

Megoldás: a meszes kezelésre kell egy **elválasztó réteg** (GRK-4 geotextília + georács) ami megakadályozza repedések tovább terjedését.

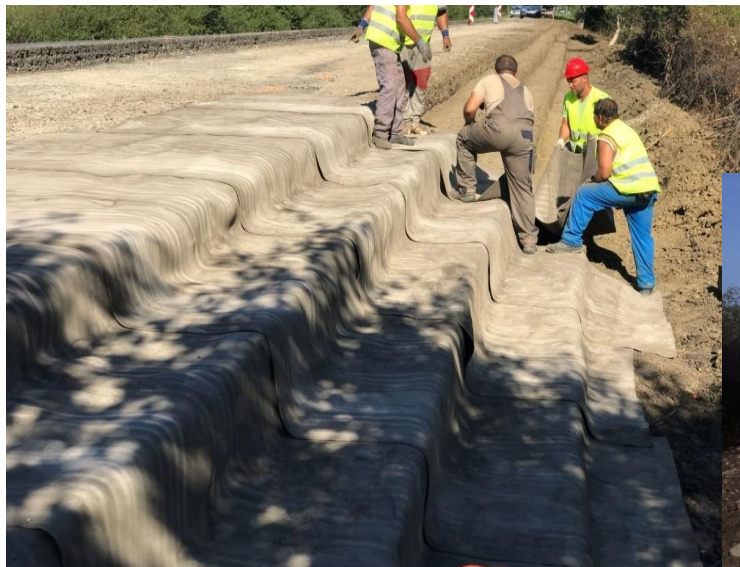
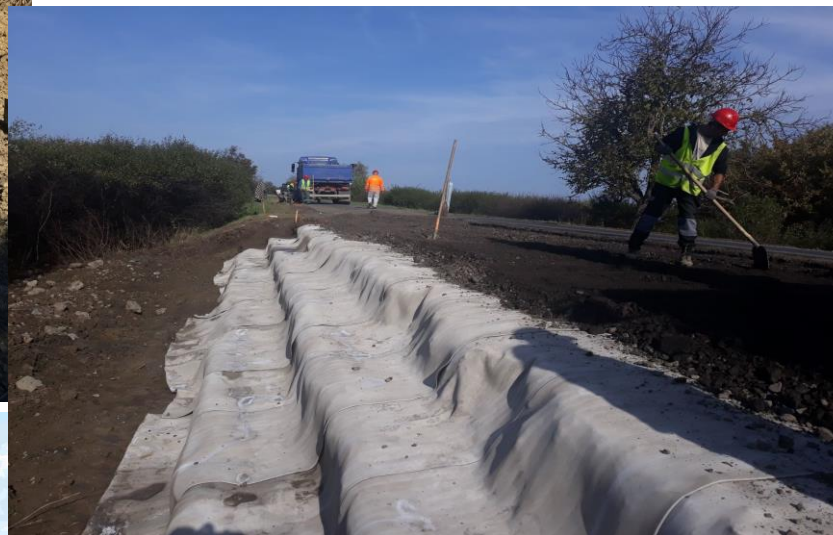
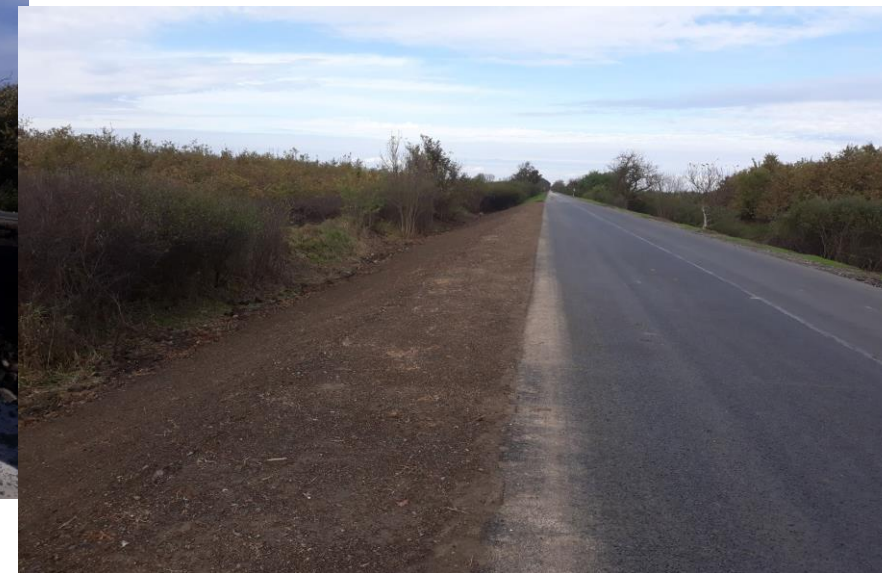
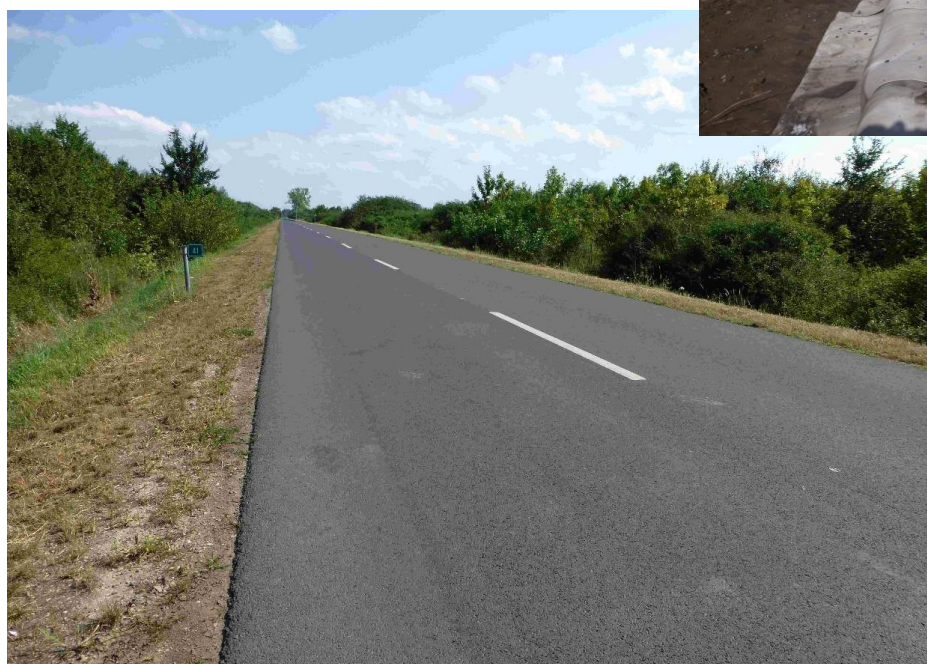
A **betonpaplan** a **földmű tetejére** és **részűre** is került beépítésre **2020 őszén**.
Erre került rá zúzottkő alap és két réteg aszfalt.

← **2023** őszén készült kép, az útszakaszon **repedés nem látható!**

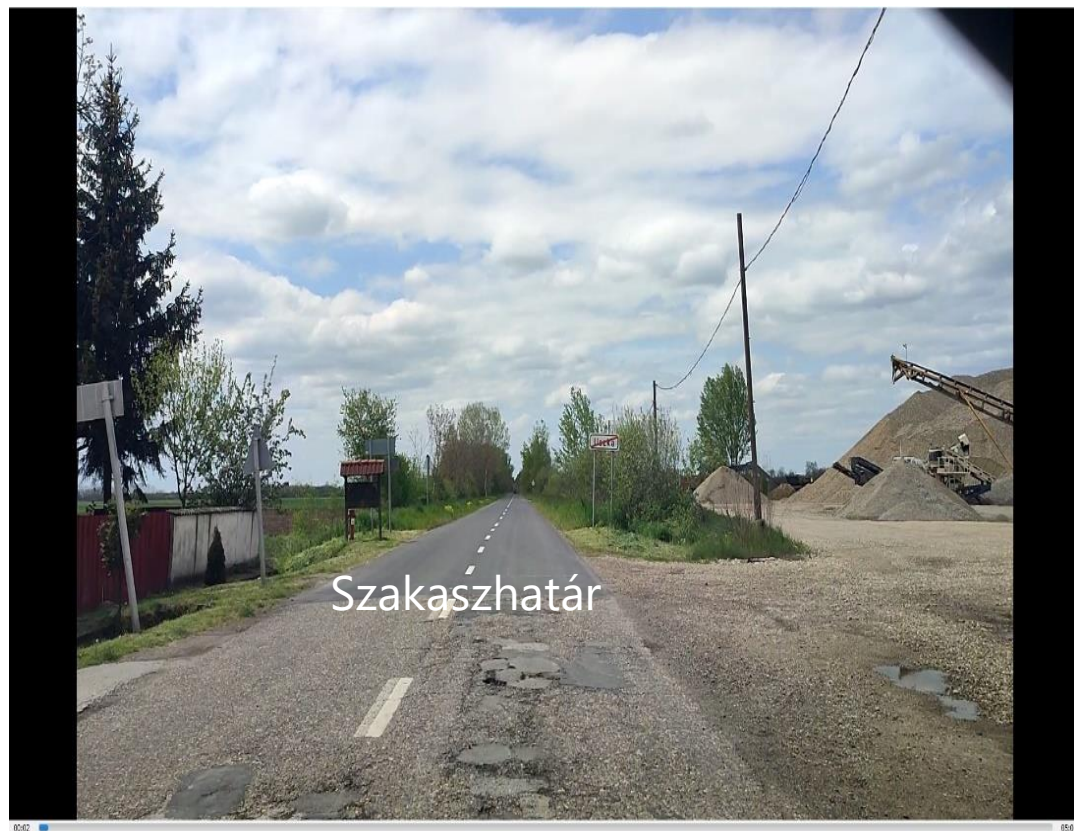
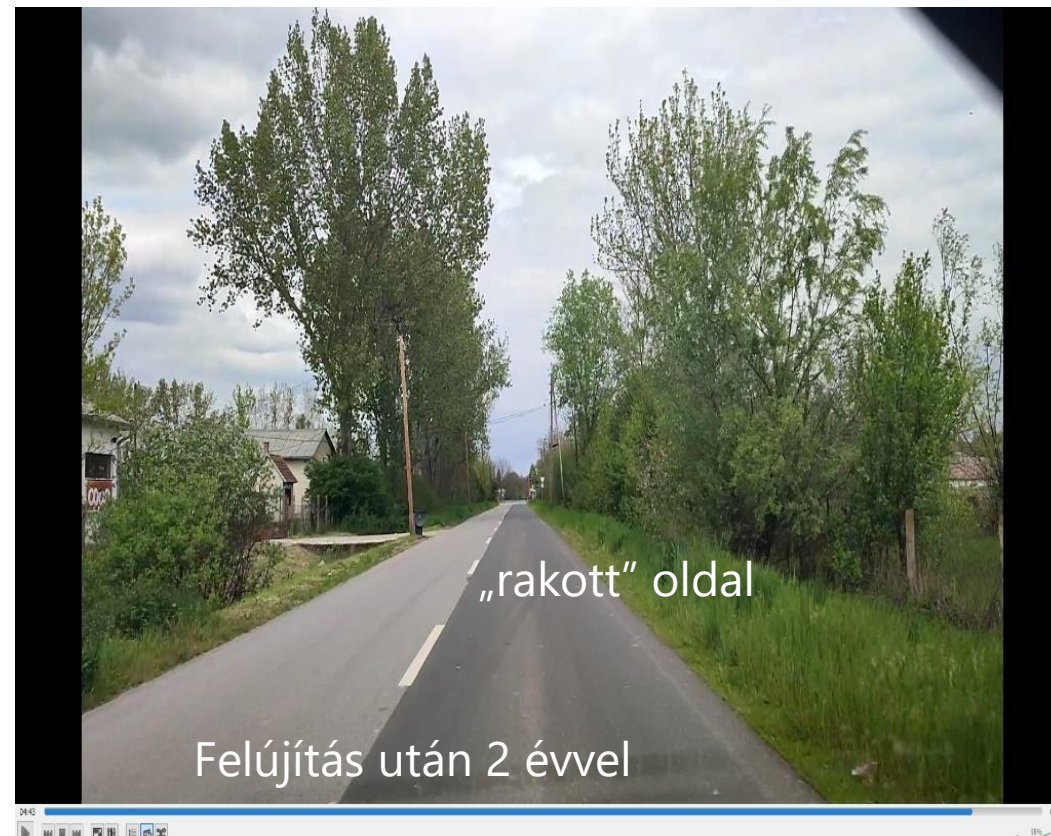
4143 j. út felújítása - 2 év múlva

A bejárásnál az aszfalton meghibásodást nem tapasztaltunk. A megrakott teherautók által használt oldalon sem!

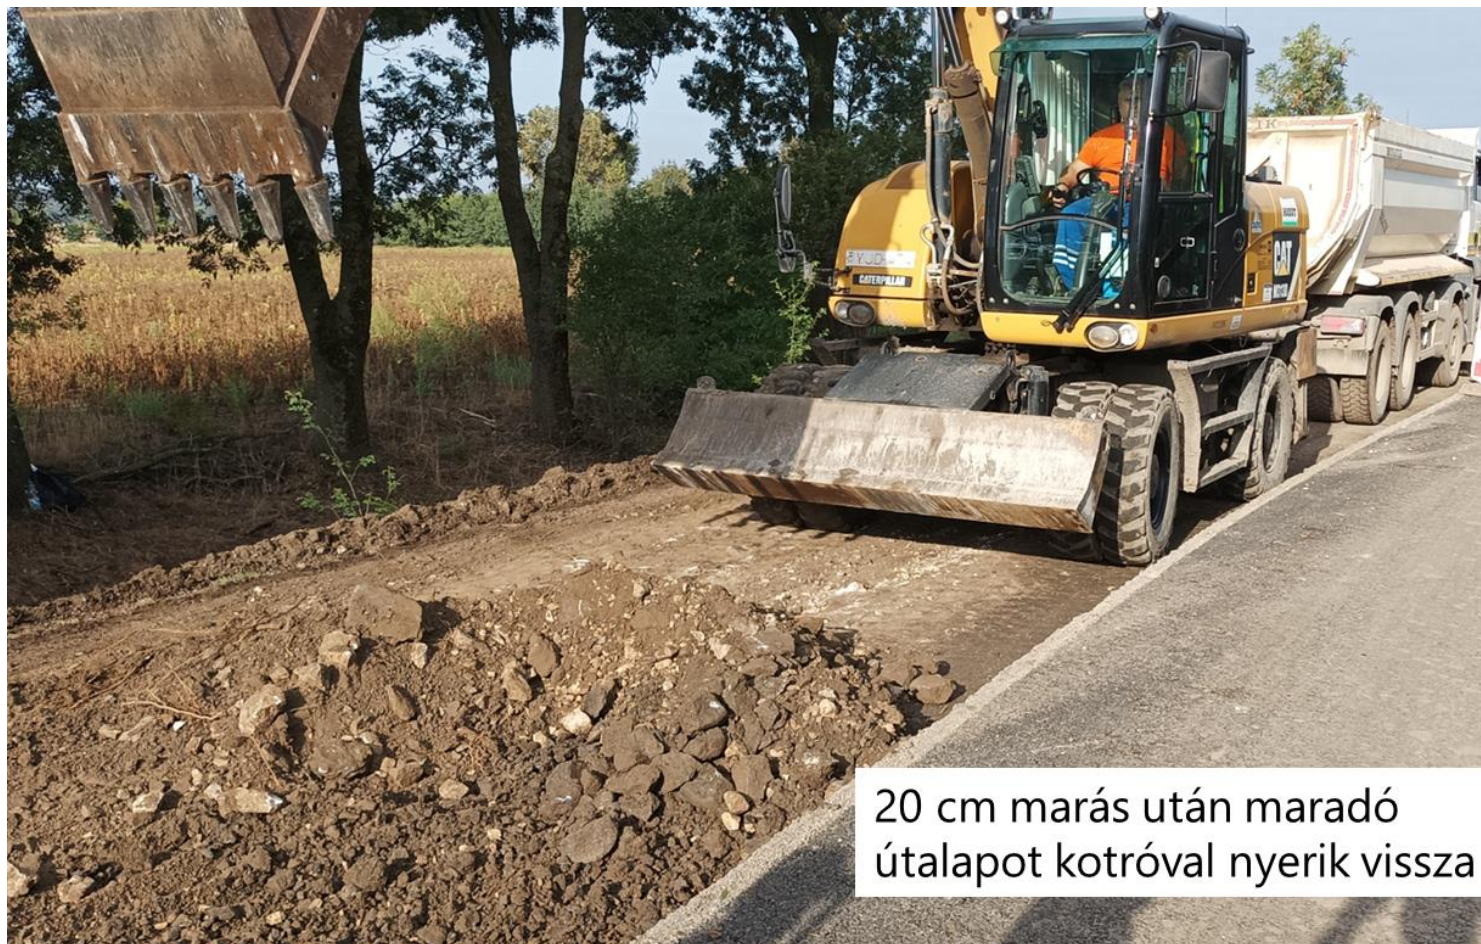
Meglévő pályaszerkezet marása (15-40 cm vtg-ban).

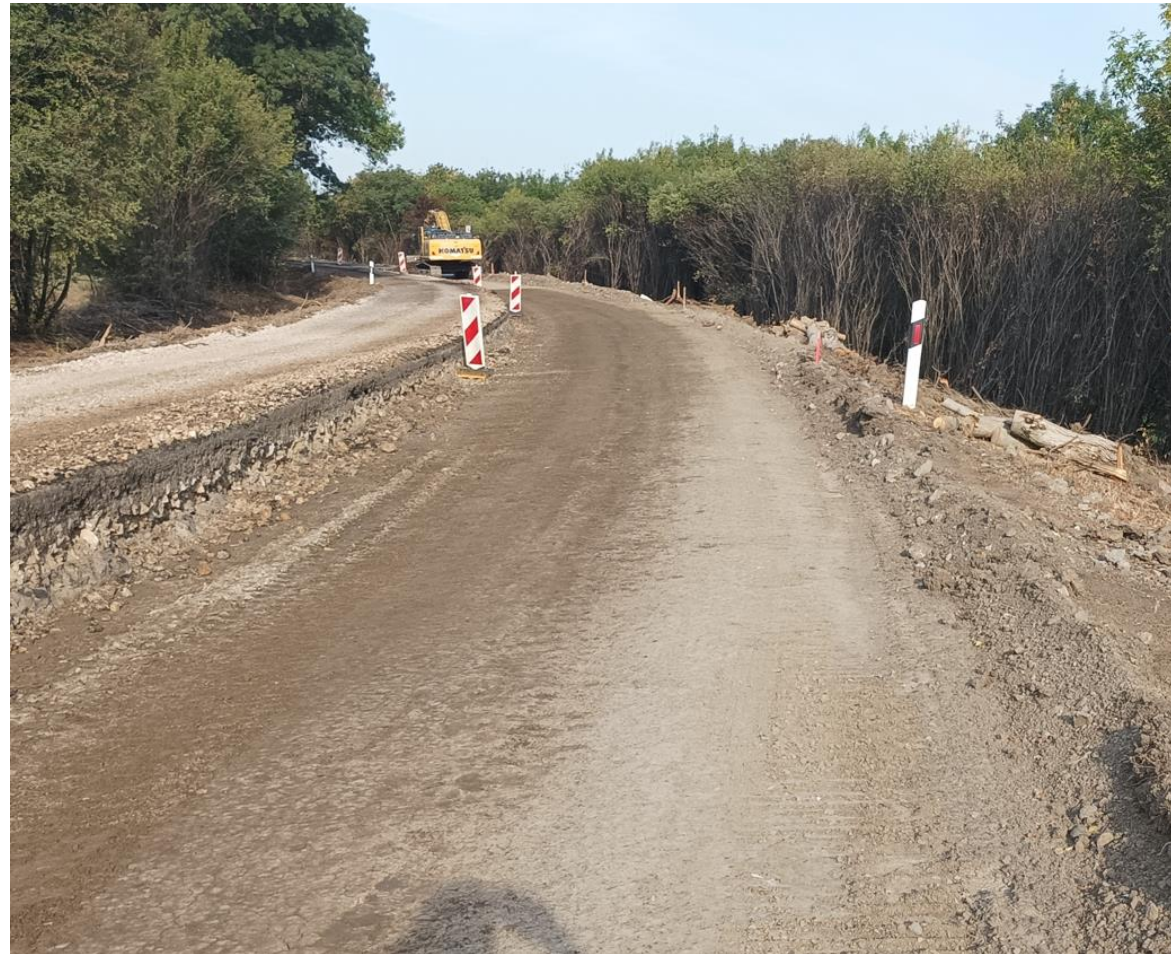
Altalaj stabilizálása 40 cm vtg-ban.

~25kg/m² cement + mész keverék adagolással összekeverve. Ez kb. 3-4 %-os adagolást jelent.

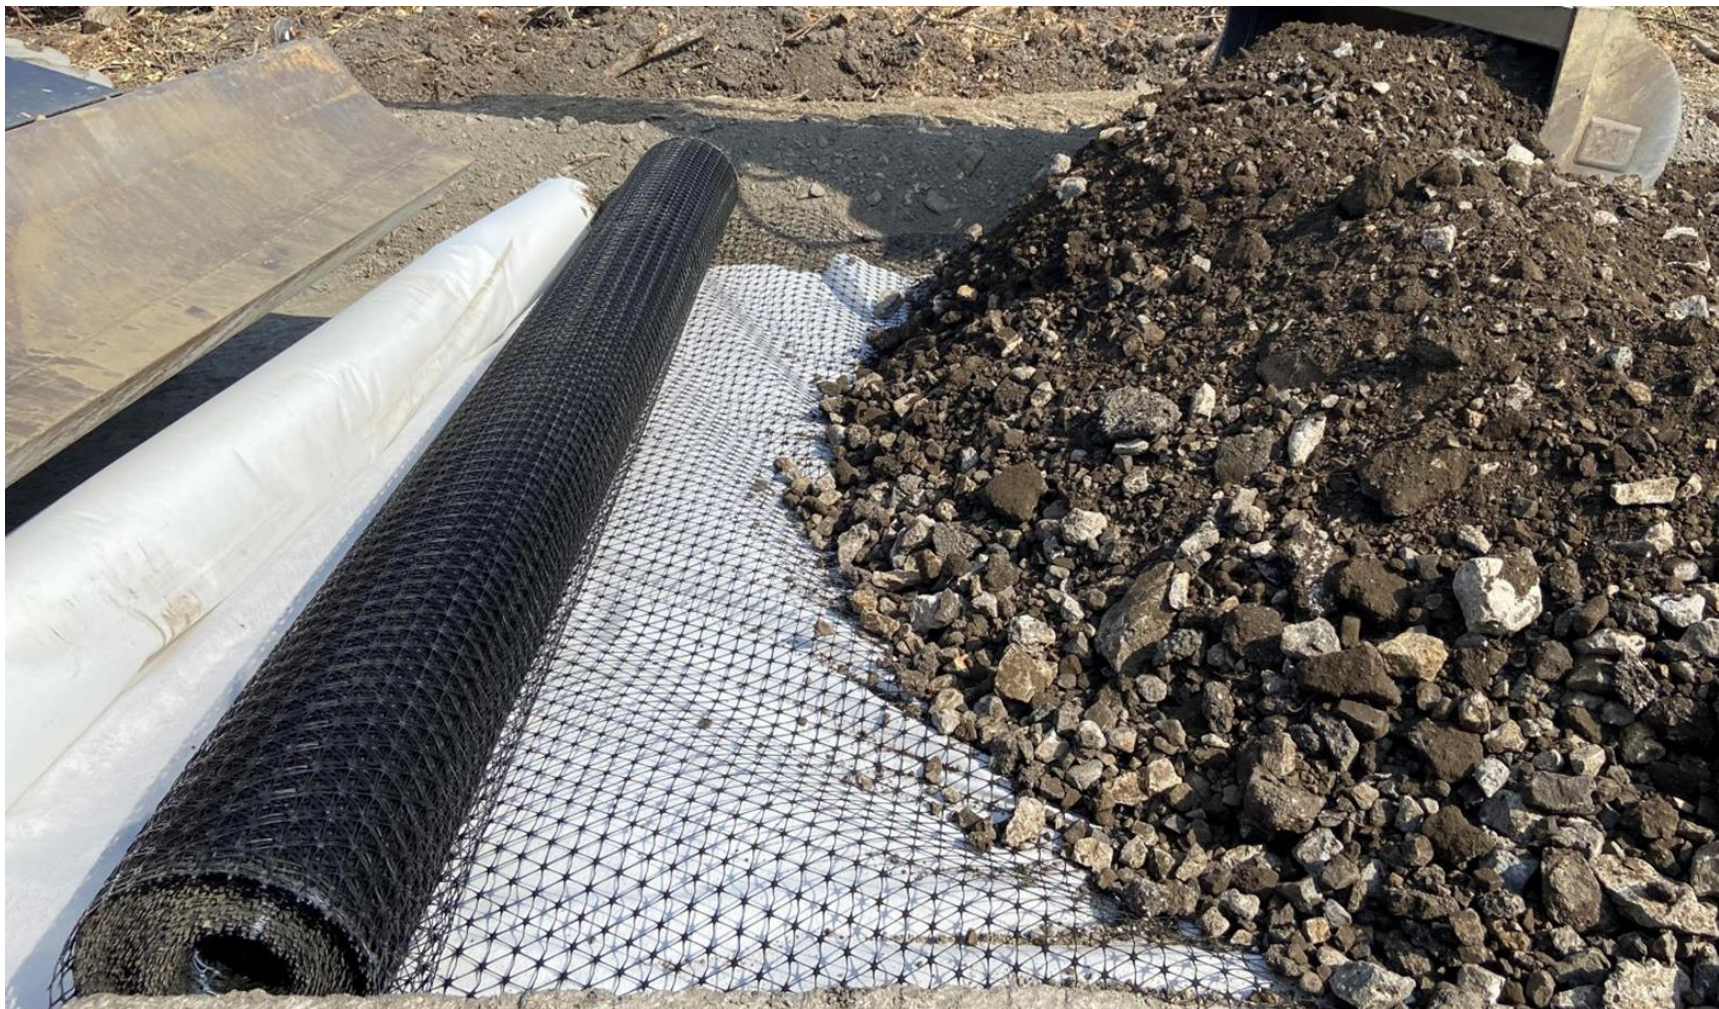
Textília + rács terítés.
GRK-4 + TX 150/150

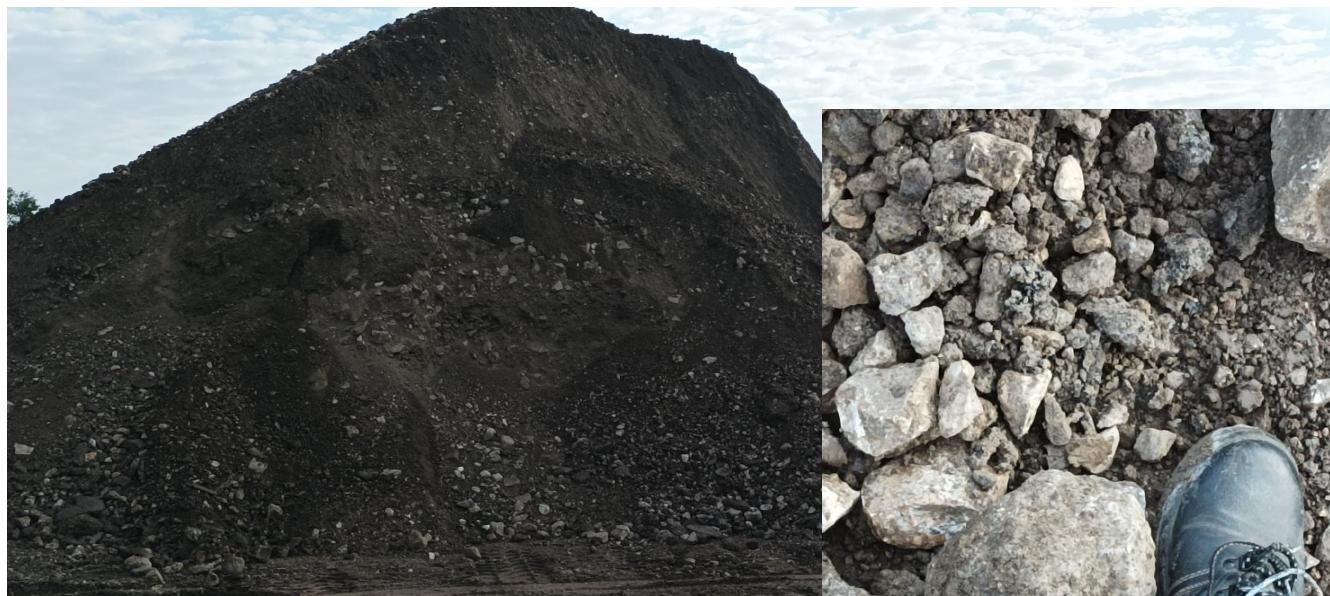
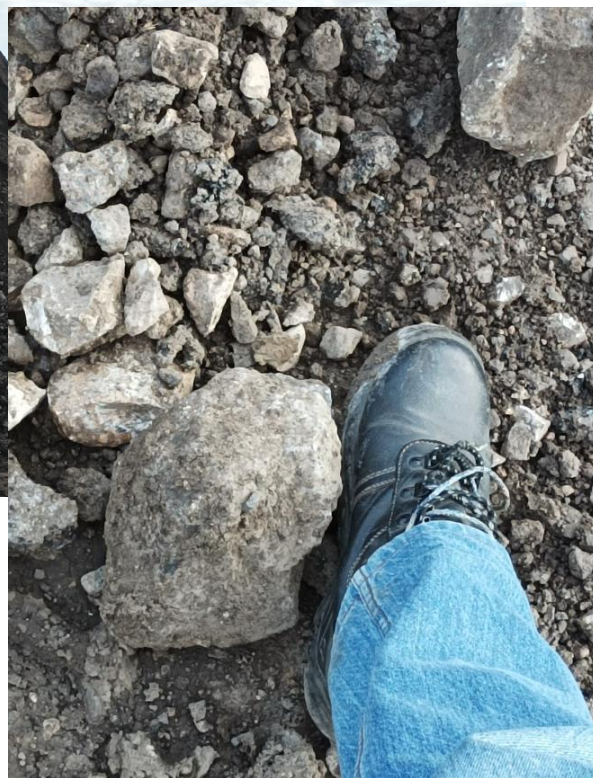
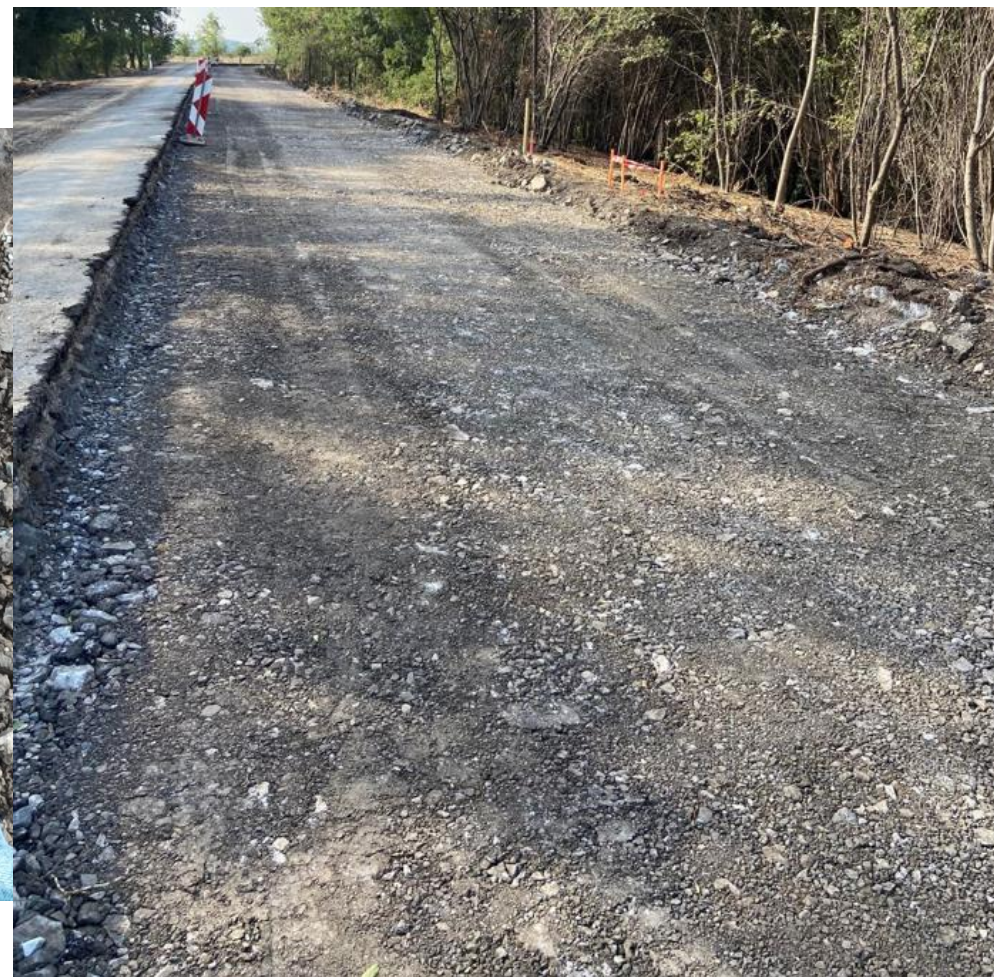
Felmart, meglévő burkolat visszaépítése.

A depónia szélén, a földön pár darab nagyobb kő is található, melynek nyomai nem láthatóak a felületen.

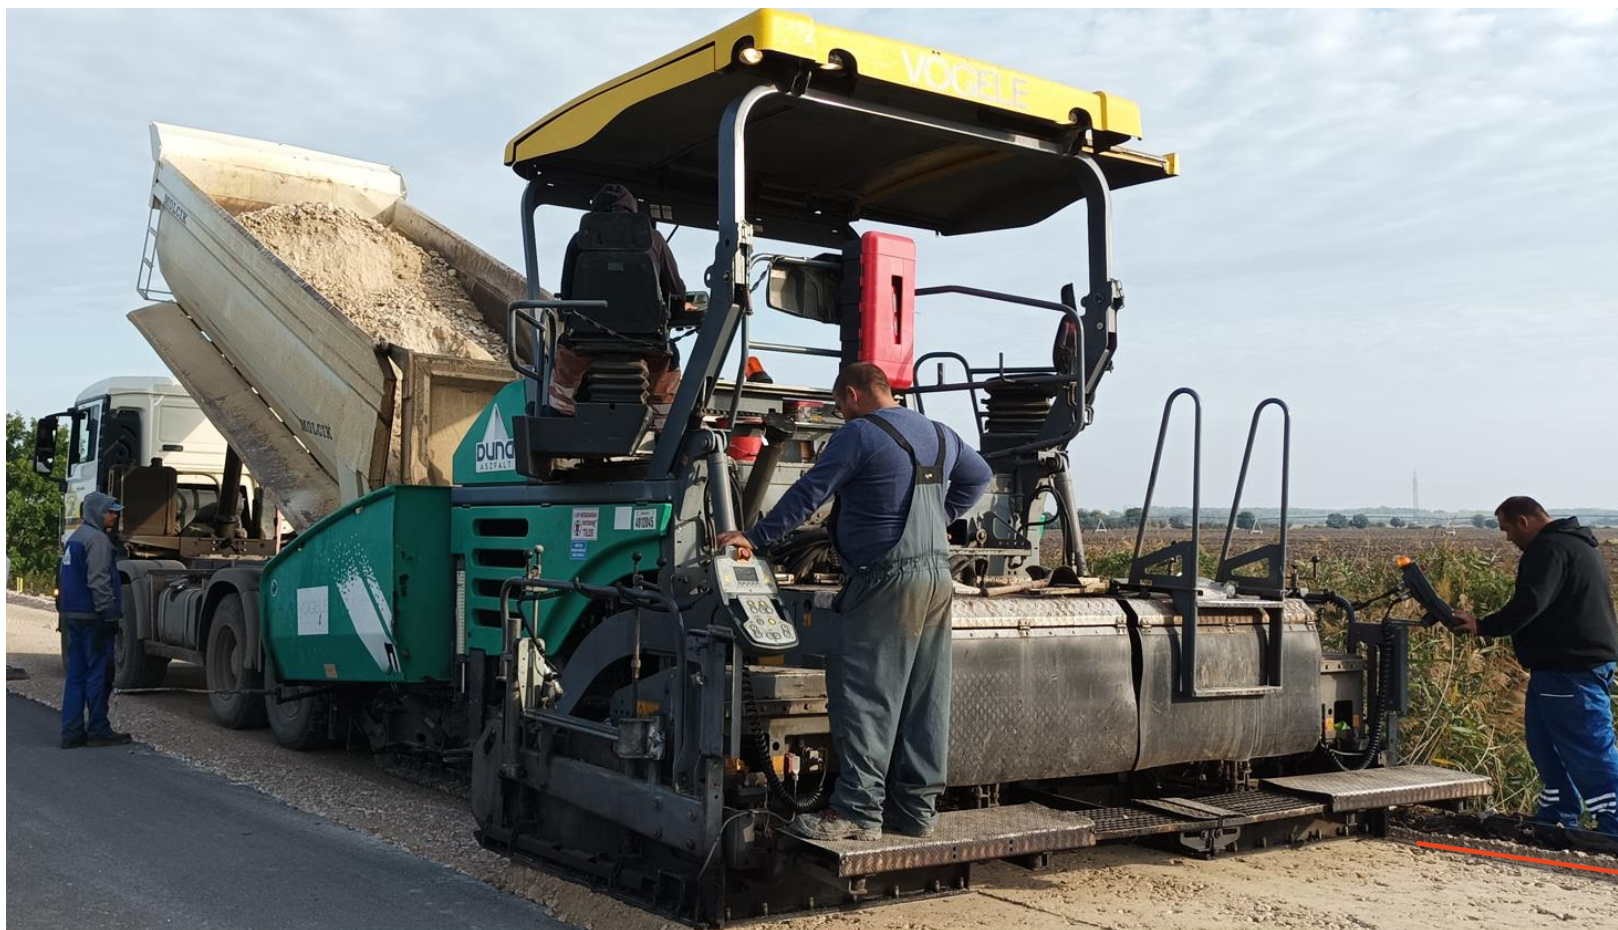
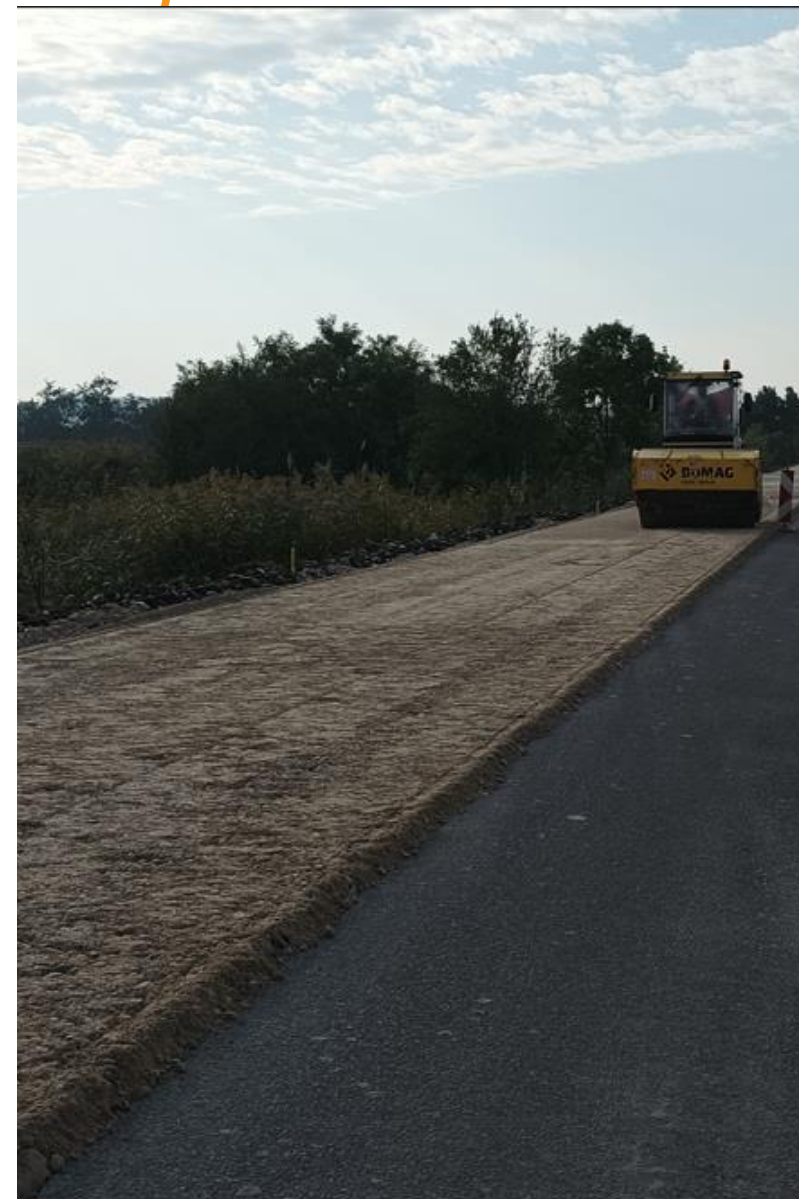
FZKA 0/90

Felső 10 cm-t finisherrel terítették, a külső szélét kizsinórozva. Nem kell kiékelni, felülete egyenletes, zárt, sima → M22 beépítése kimaradt.

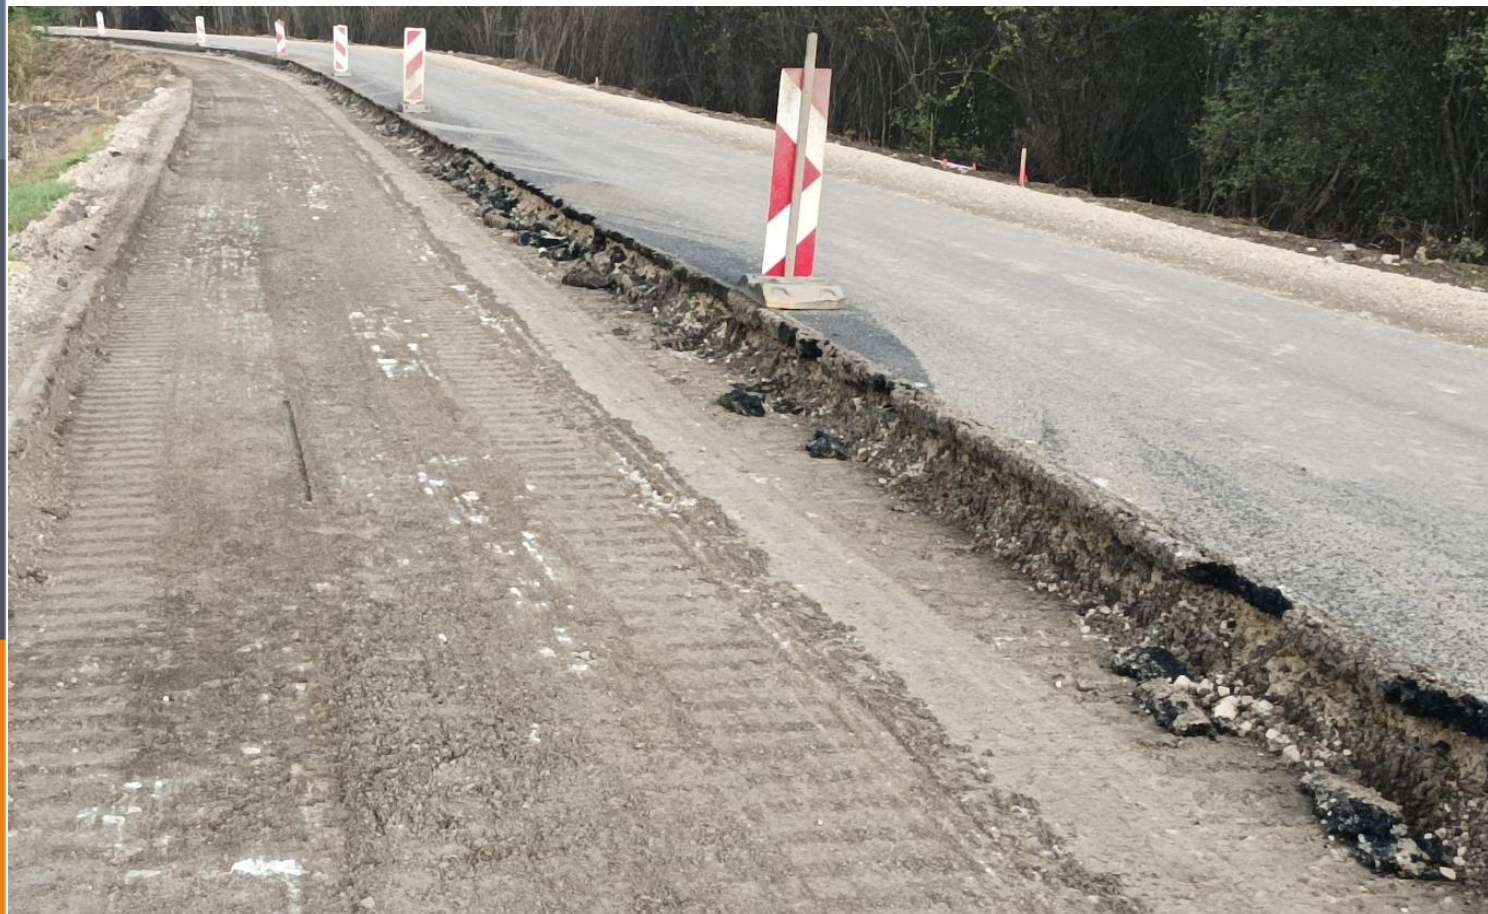
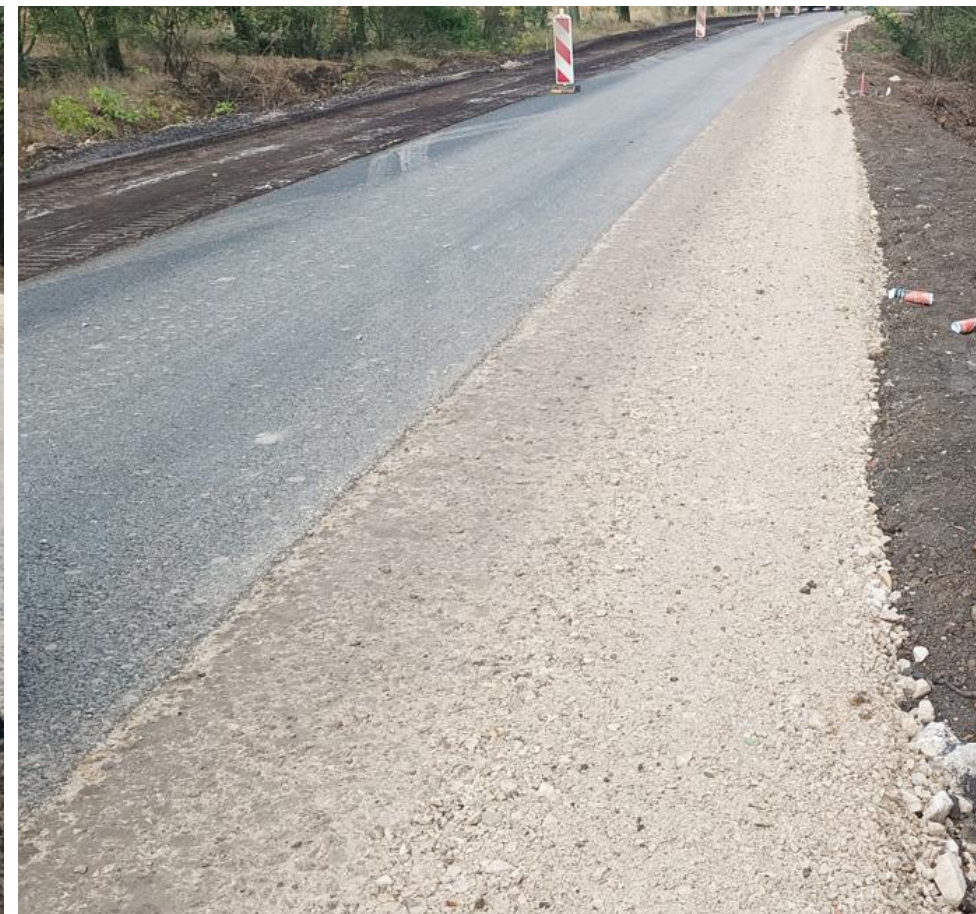
Aszfaltozás

A belső szélét, ami a marási munkafolyamat során sérült meg, vissza kell fűrészelni a mellé-építés előtt.
