Budapesti villamos balesetek és ami mögötte van

Előadó: Berhidi Zsolt
BKV Zrt., Forgalmobiztonsági és Felügyeleti Szakszolgálat
Szakszolgálatvezető
(☎:461-6500/242-81, ✉:berhidiz@bkv.hu)

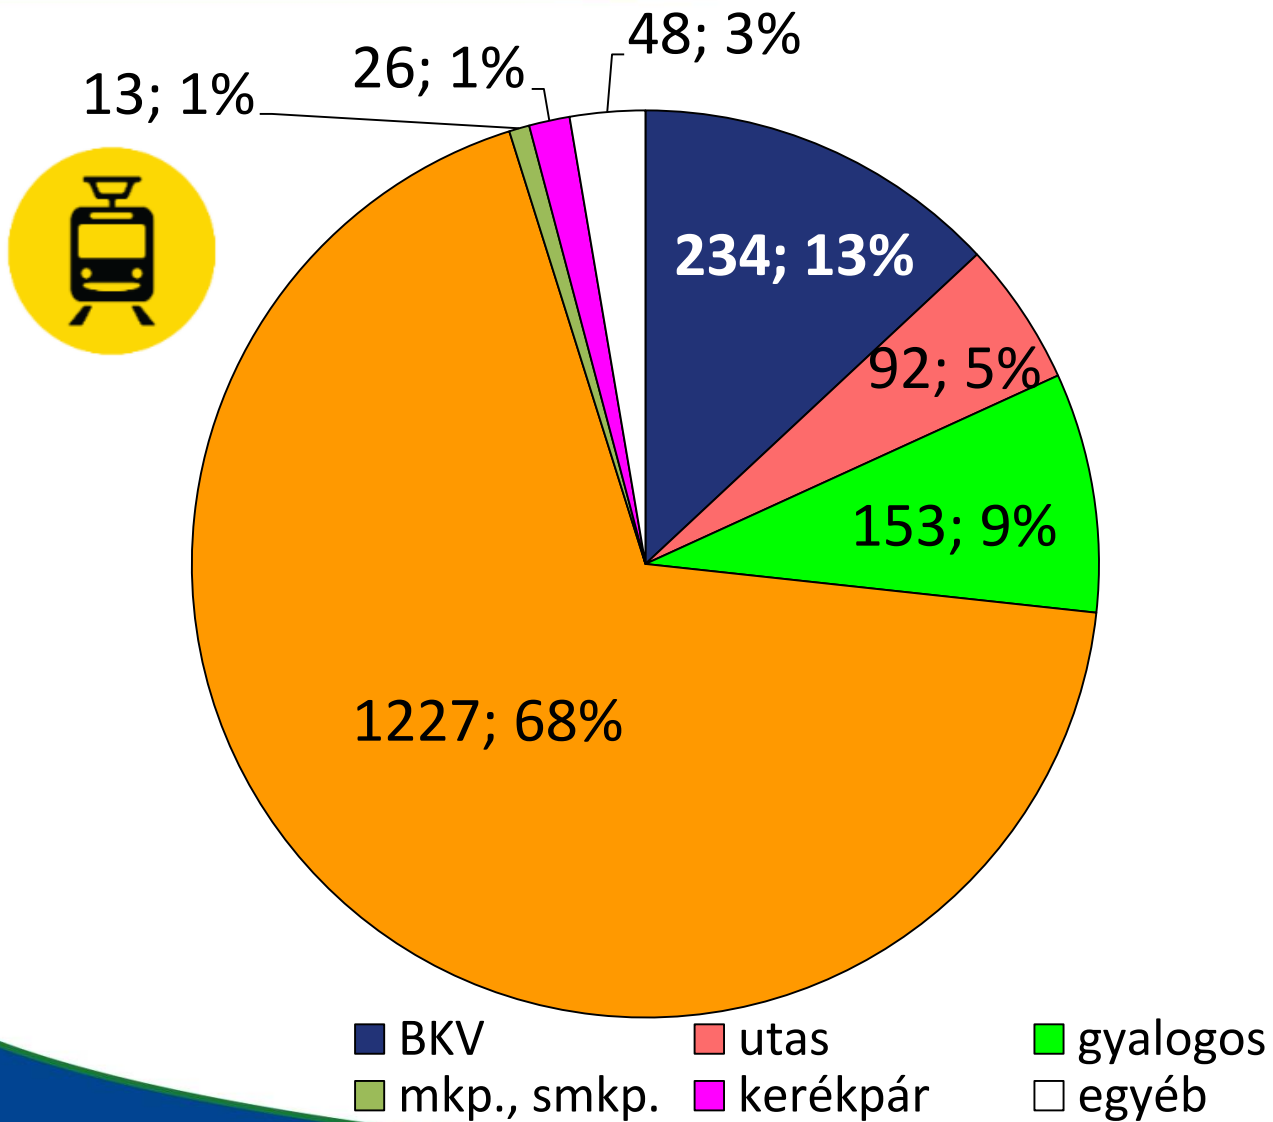
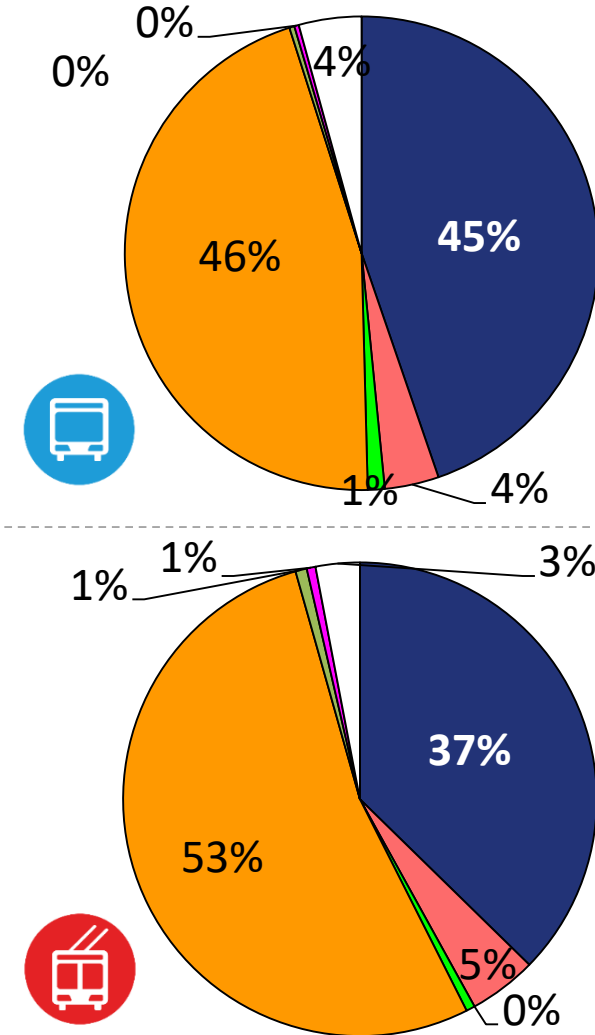
Balesetet okozók megoszlása

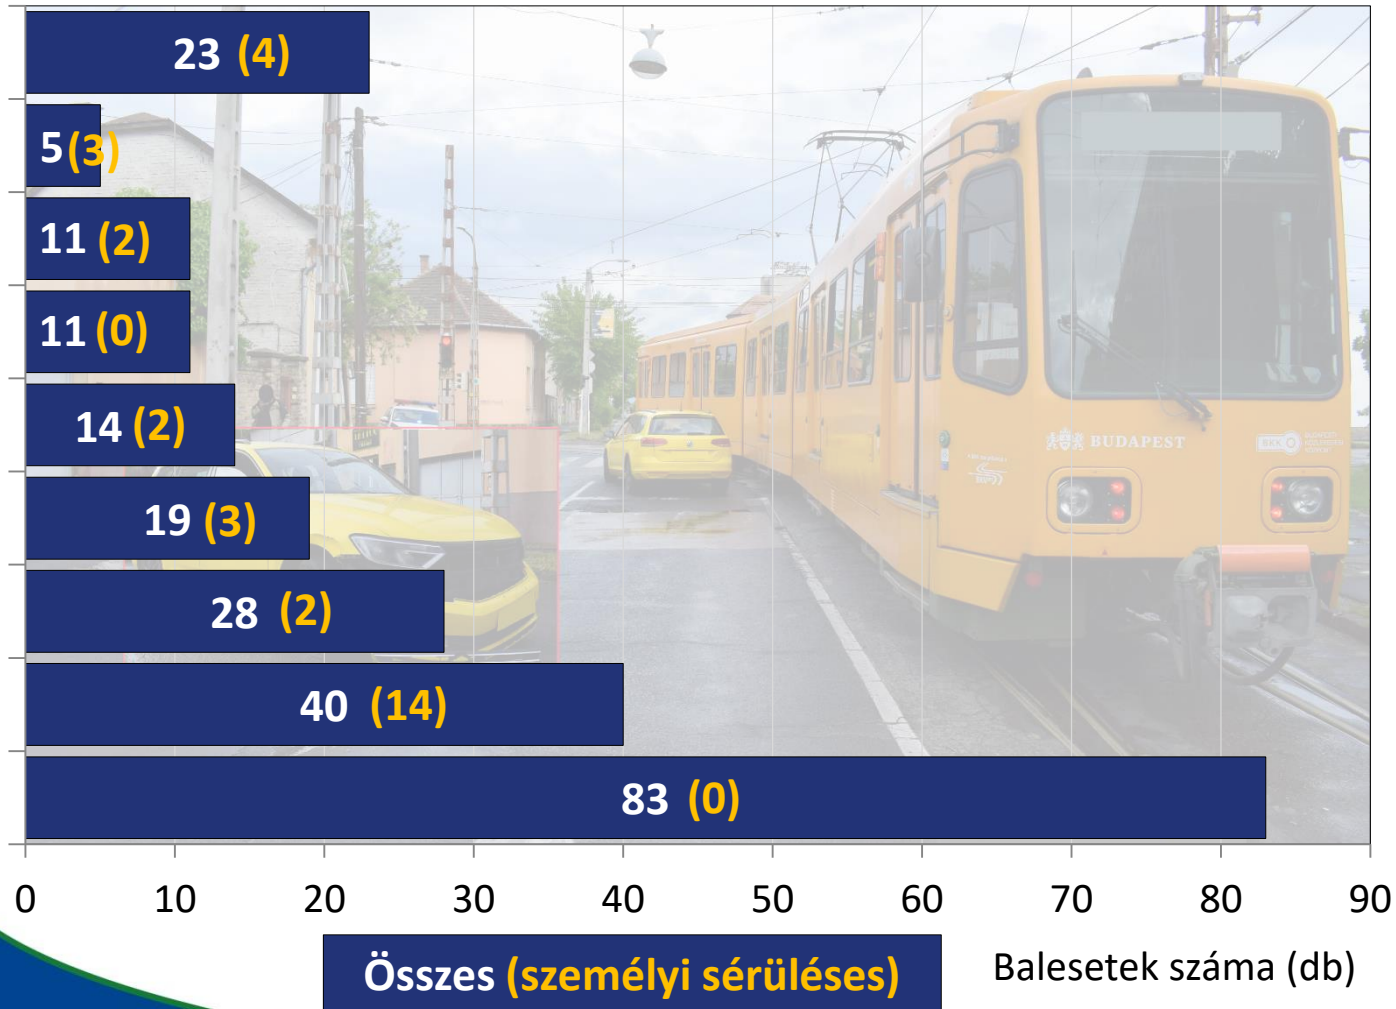
BKV hibás villamosbalesetek okai

Egyéb

Elsőbbség meg nem adása (jármű, gyalogos)

Ágazati szabályok megszegése

Helytelen visszafogás

Műszaki hiba (pálya, jármű)

Tilos jelzésen való áthaladás

Követési távolság be nem tartása

Figyelmetlen vezetés

Villamos úrszelvényben levő tárgynak ütközött

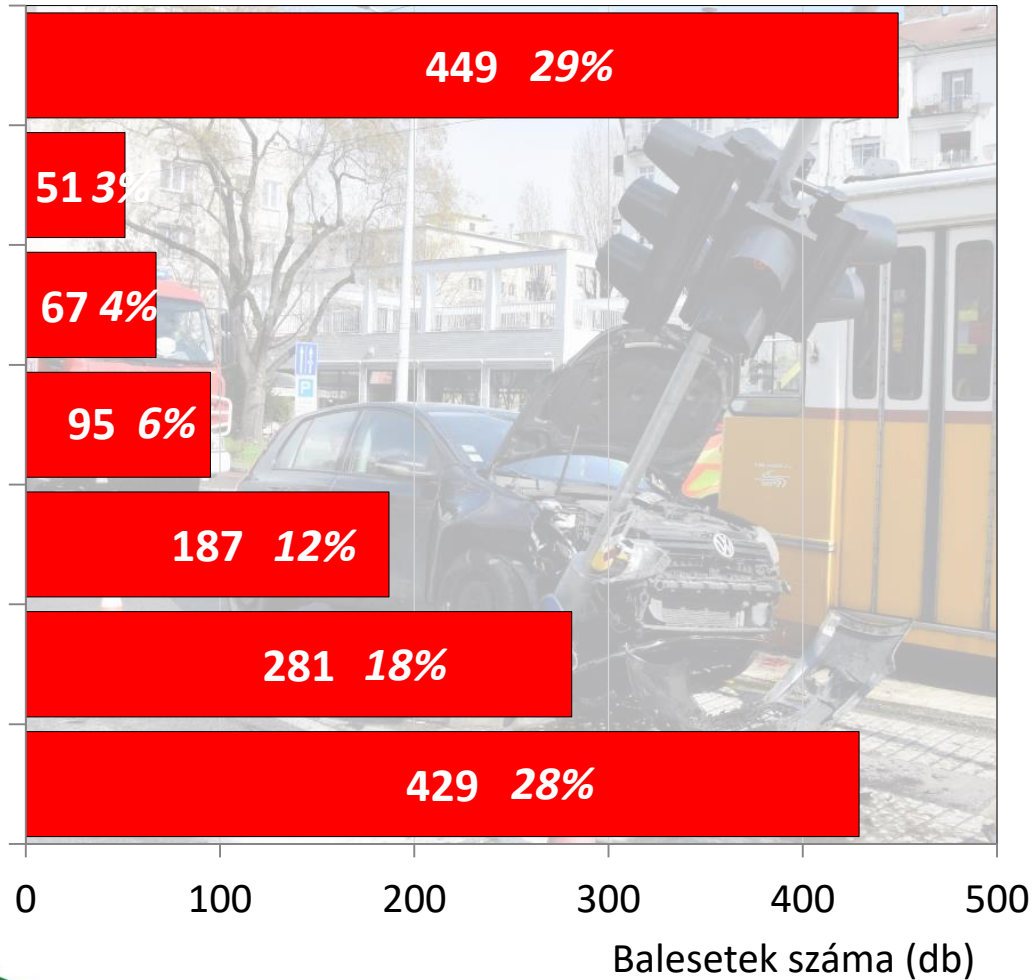
Nem BKV hibás villamosbalesetek okai

/1559 db = 100%/

Egyéb

Gyalogos tilos jelzése való áthaladása

Utas hibája

Kötelező haladási irány

Jármű tilos jelzésen való áthaladása

Elsőbbség meg nem adása (jelzőtábla)

Kanyarodási szabályok

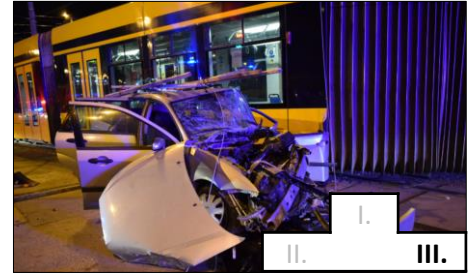
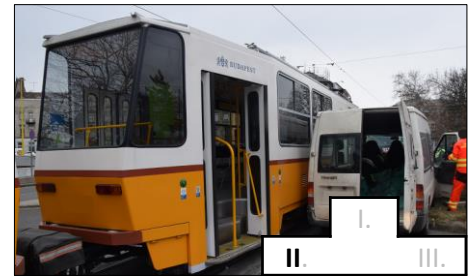
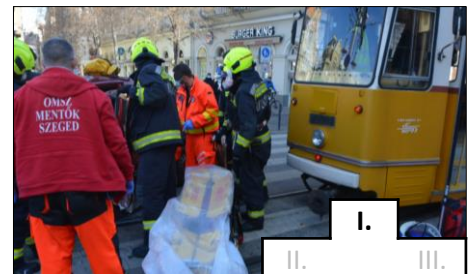
Balesetszámok alakulása a különböző kialakítású villamospályákon

Úttest közepén, záróvonallal elválasztva	587 db	33%

Zárt pálya az úttest mellett	385 db	21%

Úttest közepén, nincs elválasztva (nyílt)	379 db	21%

Zárt pálya az úttest közepén	223 db	12%

Úttest szélén	101 db	6%

Zárt pálya egyéb helyen	85 db	5%
 	Ismeretlen	33 db	2%

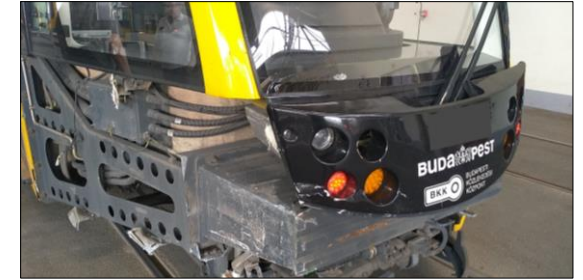
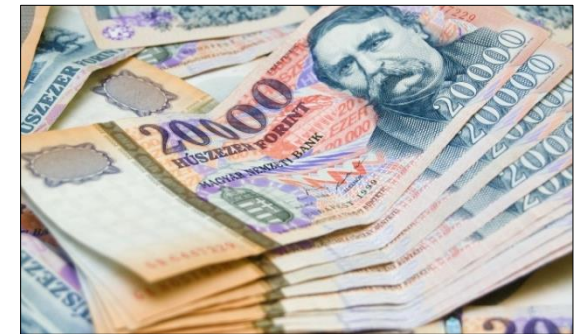
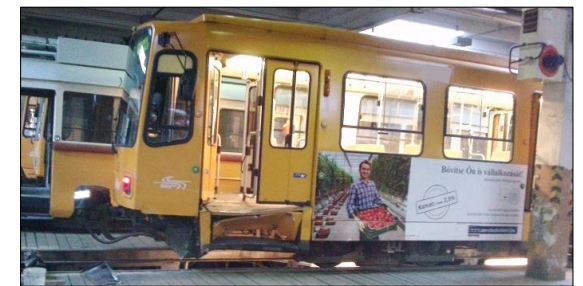
Balesetek következtében megjelenő villamos járműkárok

- BKV hibás baleset
 - 75 eset
 - 36 millió Ft (476 ezer Ft/eset)
- Nem BKV hibás baleset
 - 670 eset
 - 578 millió Ft (862 ezer Ft/eset)

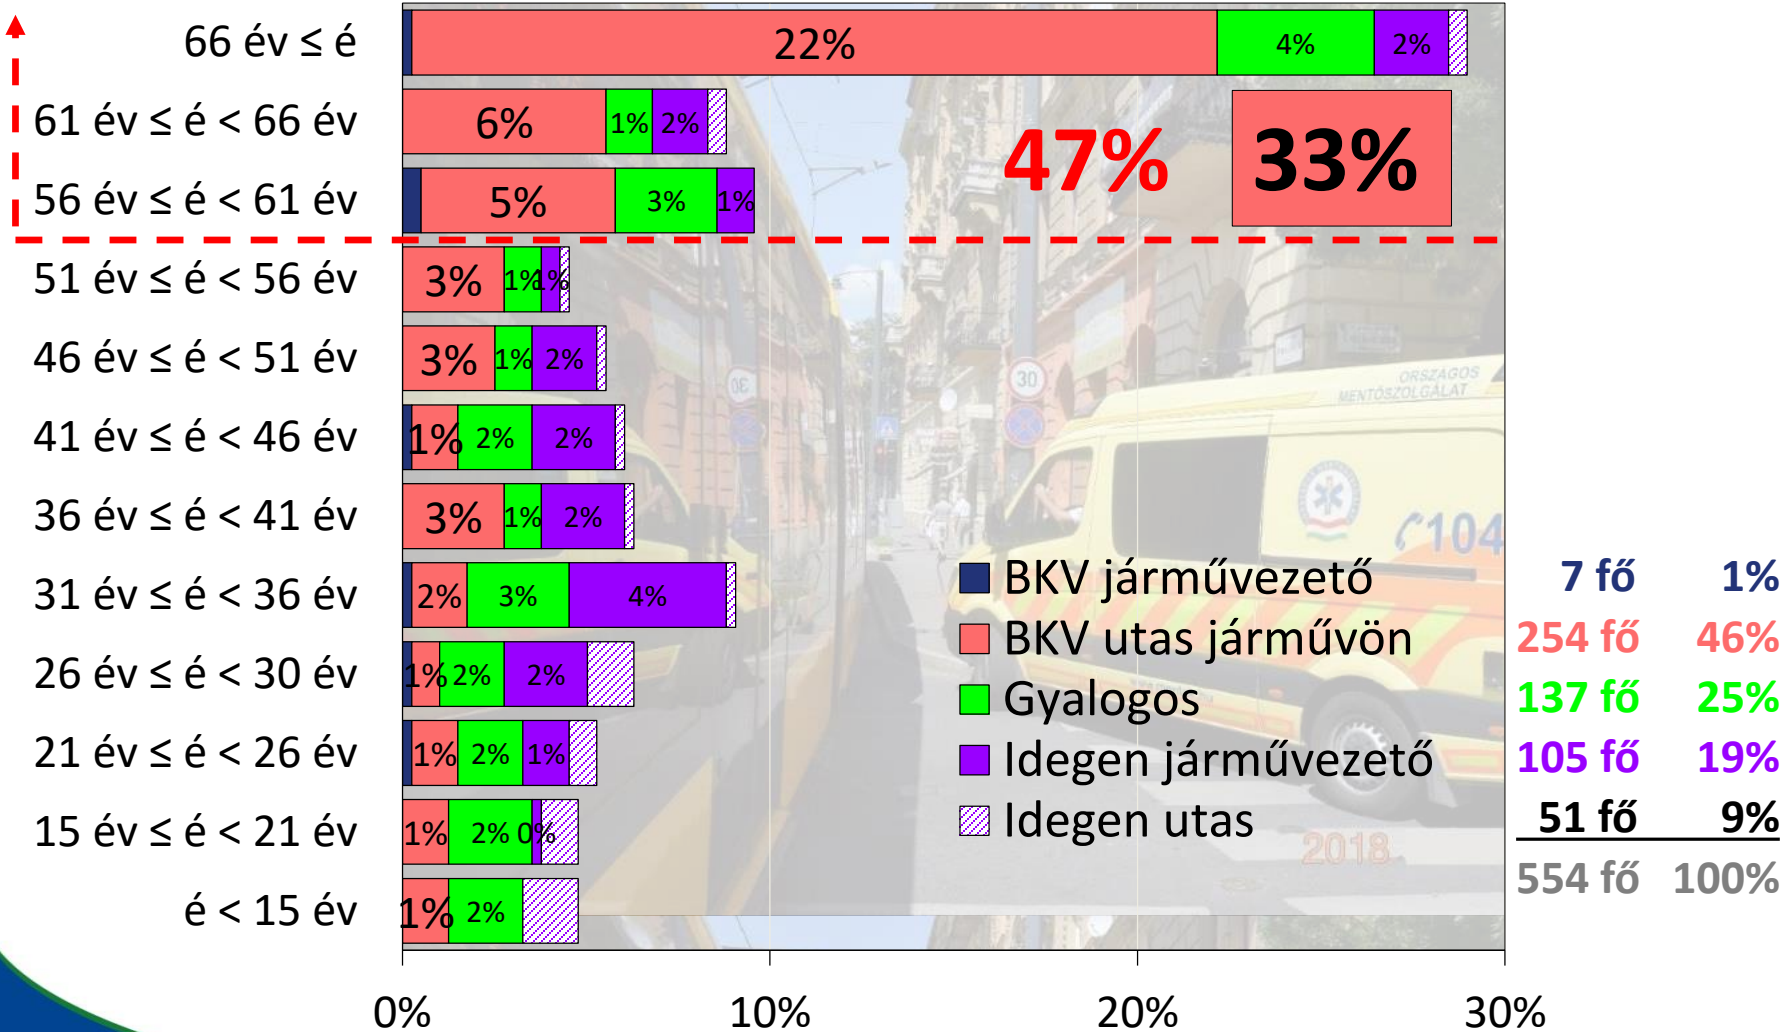
Villamosbalesetek sérültjeinek életkori megoszlása

megjegyzés: 100% = 397 fő

464 balesetben 554 fő sérült, melyek közül 397 fő életkora ismert
