**MVK**

**Hosszútávú járműfenntartás és üzemeltetés tapasztalatai gyártó  
általi karbantartási rendszerben  
MVK Zrt. – Ganz-Skoda Electric Zrt. együttműködés bemutatása**

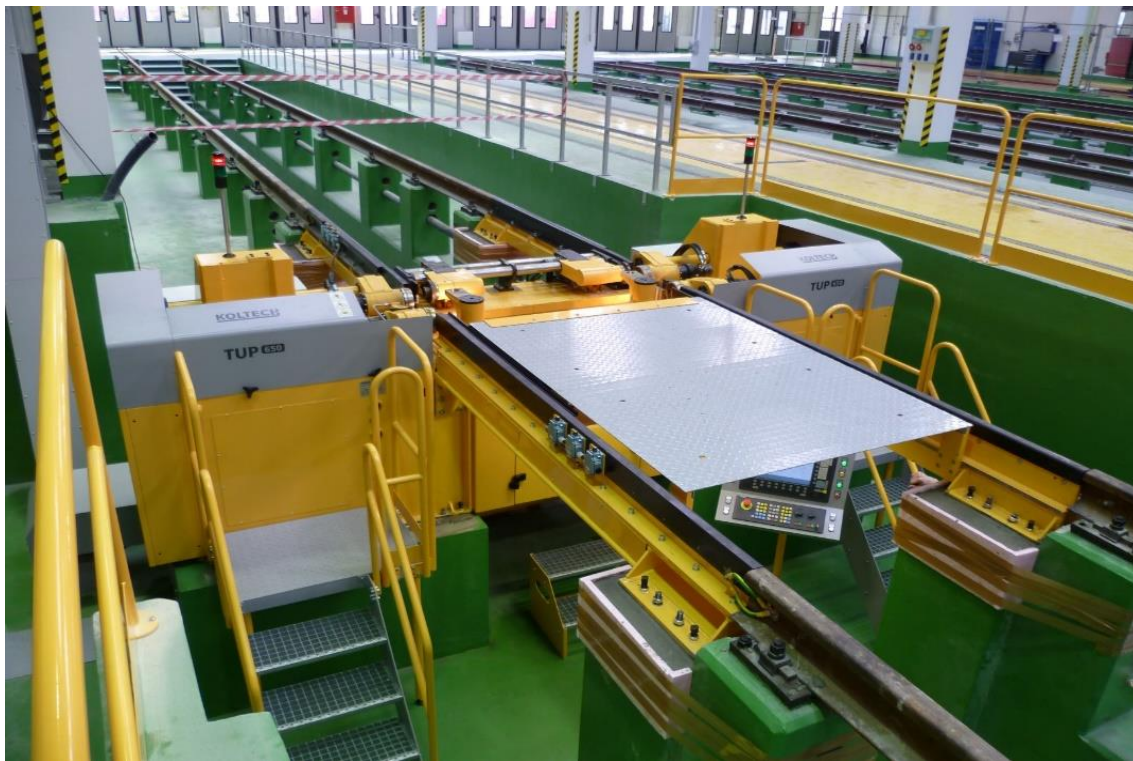
### 3. Koltech TUP 650 padló alatti kerékpár eszterga

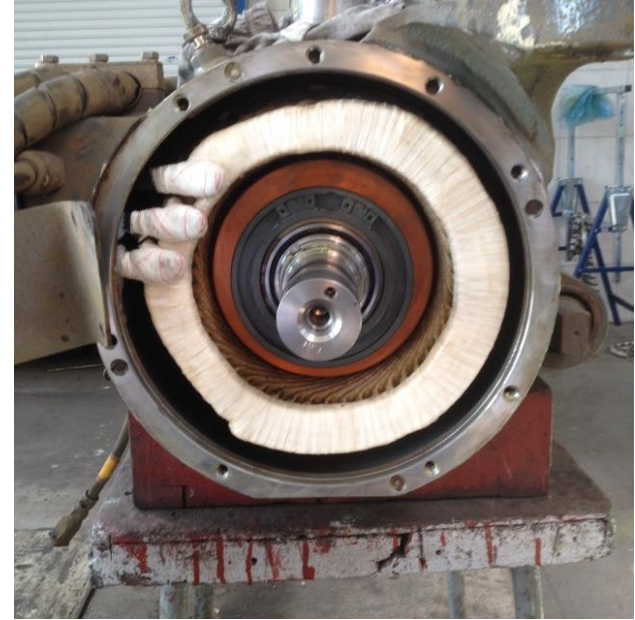
- Meghajtó motor csapágycserék – mind a 31 jármű esetében elvégzésre került
- „D” fék aggregát élettartam problémák – kezelésük folyamatos
- Hajtómű olajfolyások – szimmeringek cseréjével a gyártó orvosolta a hibát
- Padlóillesztések felválásainak hibái - második körös javítások során tartós megoldás született
- Utastéri kapaszkodók porfestési hibái – a javítás az adott kapaszkodóelem cseréjével megtörtént
- Homokszóró berendezés működésének bizonytalansága – a szállító a leömlő rész teljes átalakítását elvégezte a javításokat
- Felső lengéscsillapítók szilentjeinek kiverődése – a sérült elemek cseréjével a javítás megtörtént

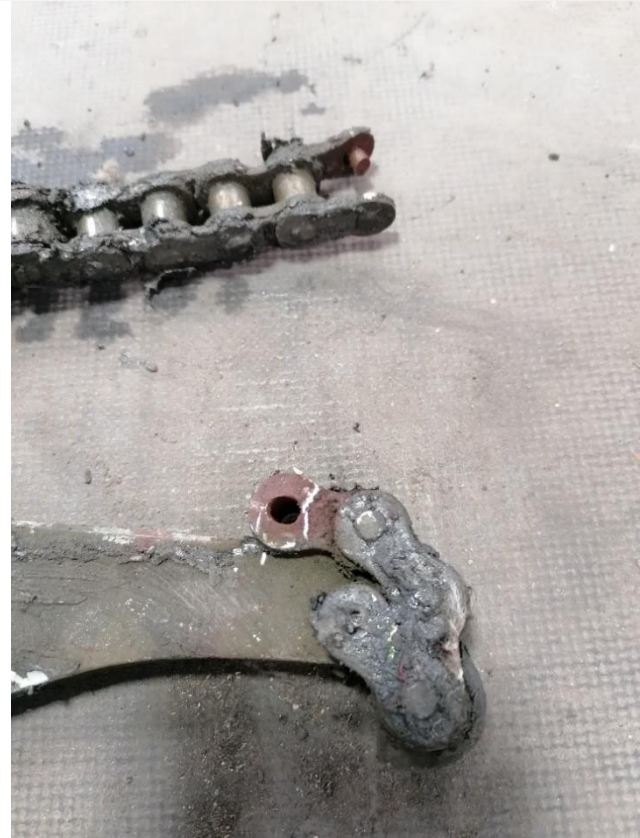
- Rúgótörések
- Hajtás hűtés folyadék keringtető szivattyú hibák
- Nyomkarima kenő kompresszor gumibak törések
- Áramszedő söntkábel szakadás
- Áramszedő mozgatómotor erőátviteli lánc szakadás
- Hajtáskonténer tápegység meghibásodások

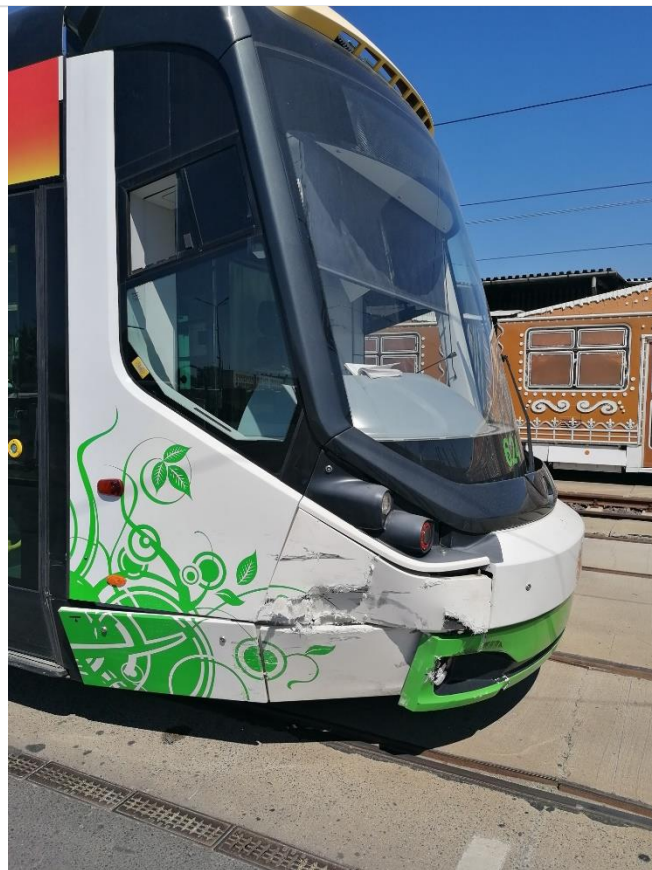
Egy saját hatáskörben helyreállított járműsérülés előzménye a melléklet képen:

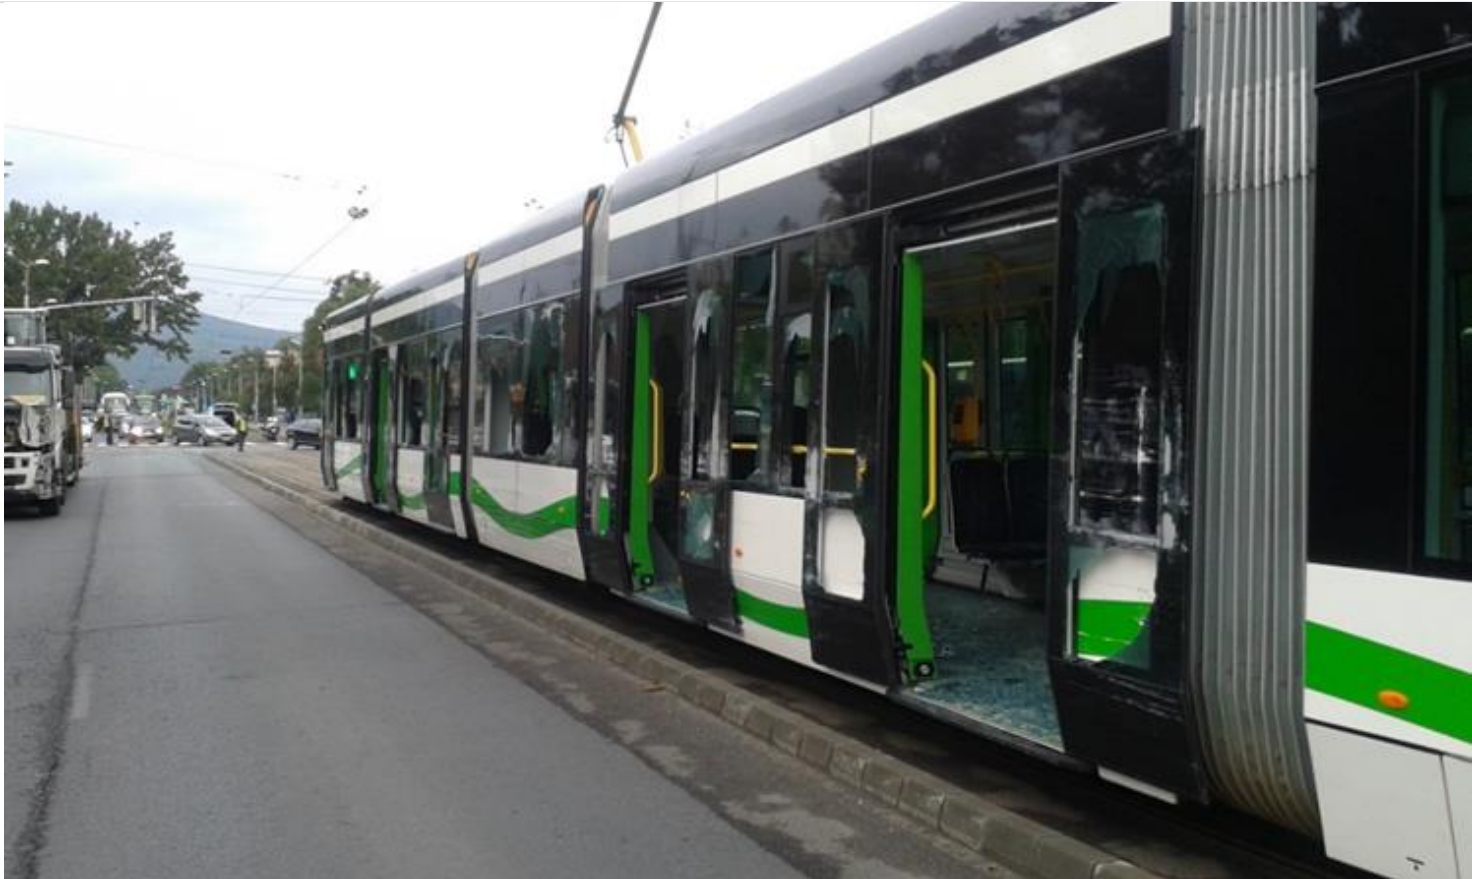
## 7. Súlyos járműsérülést okozó balesetek - 619-es pályaszámú villamos 2015.09.11-i sérülése

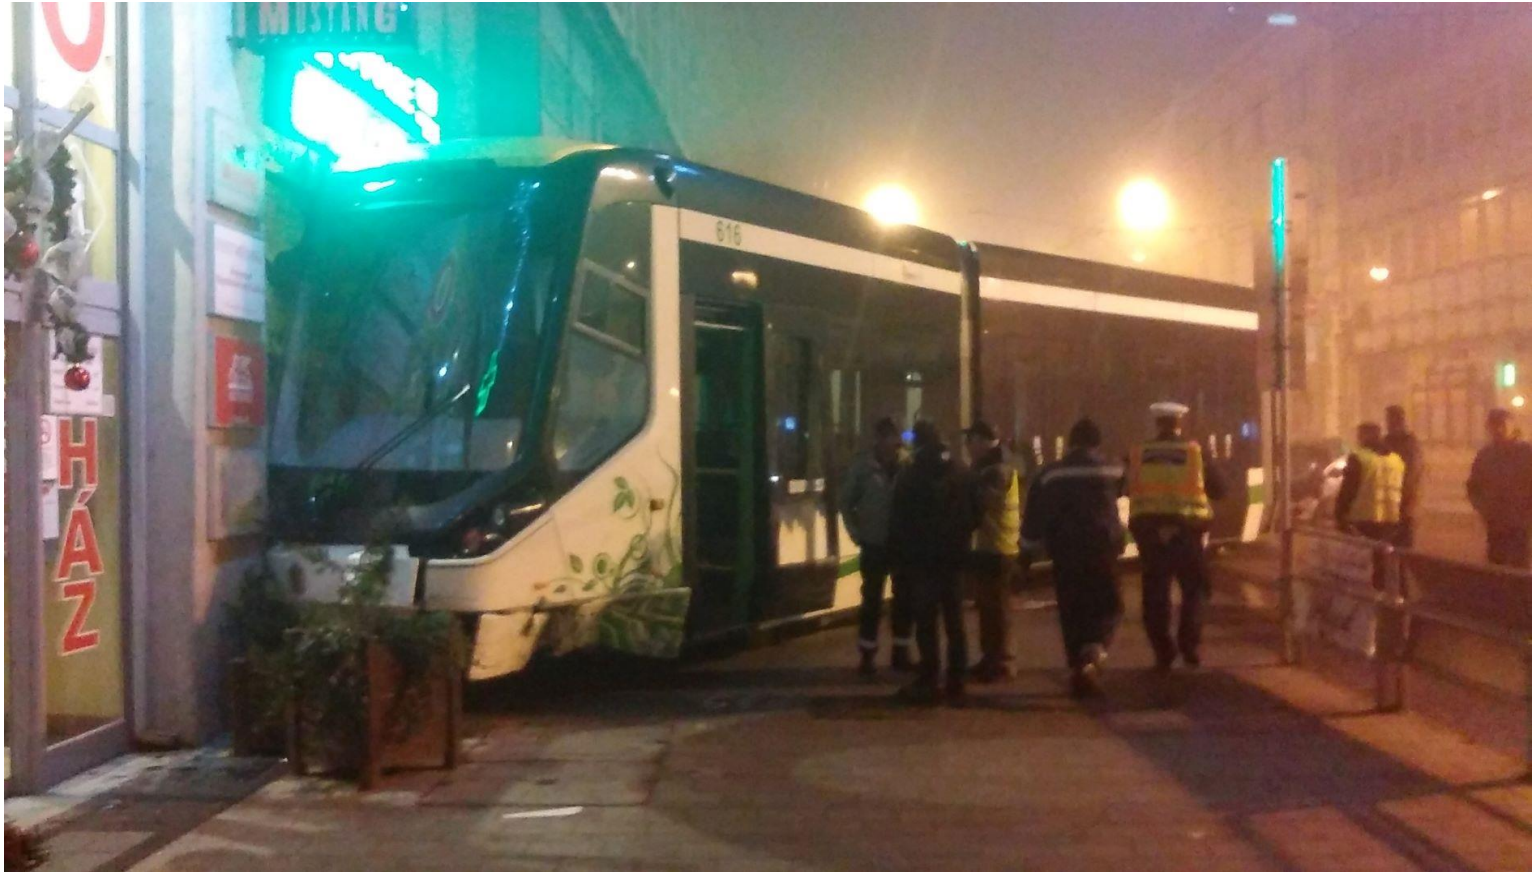
## 7. Súlyos járműsérülést okozó balesetek - 616-os pályaszámú villamos 2016.12.11-i balesete

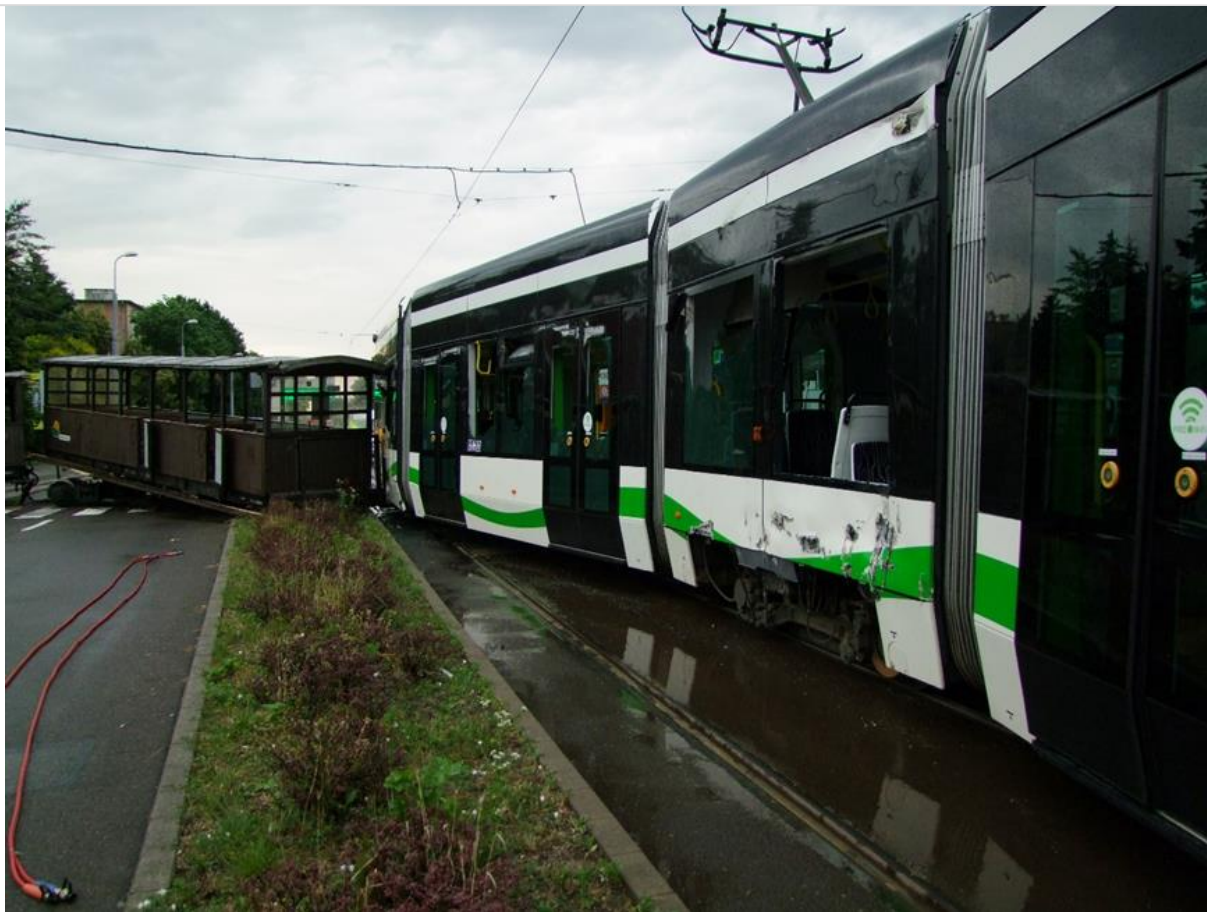
## 7. Súlyos járműsérülést okozó balesetek - A 614-es pályaszámú villamos és a kisvasúti kocsik találkozása 2018.06.11-én

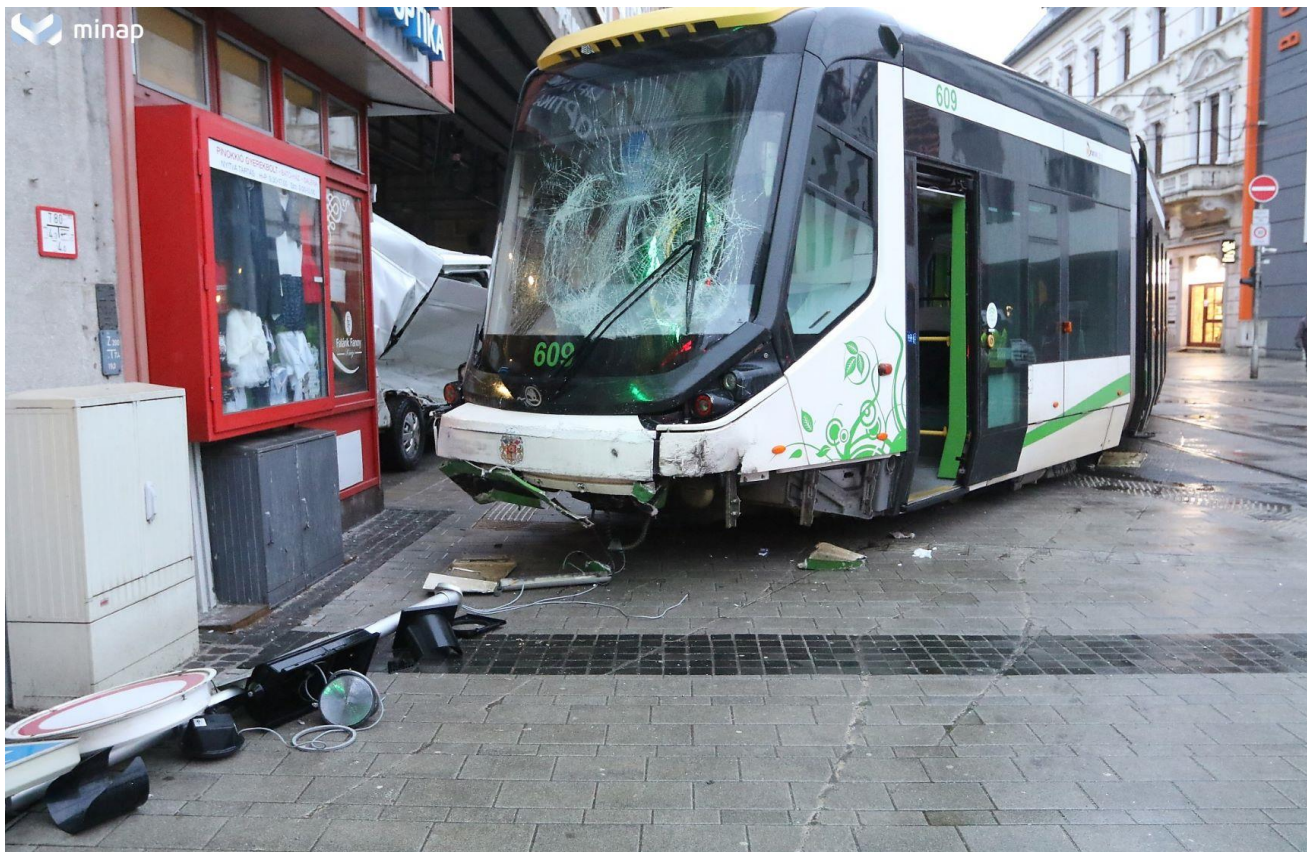
## 7 Súlyos járműsérülést okozó balesetek - a 609-es pályaszámú villamos 2020.02.28-i siklóssal járó balesete

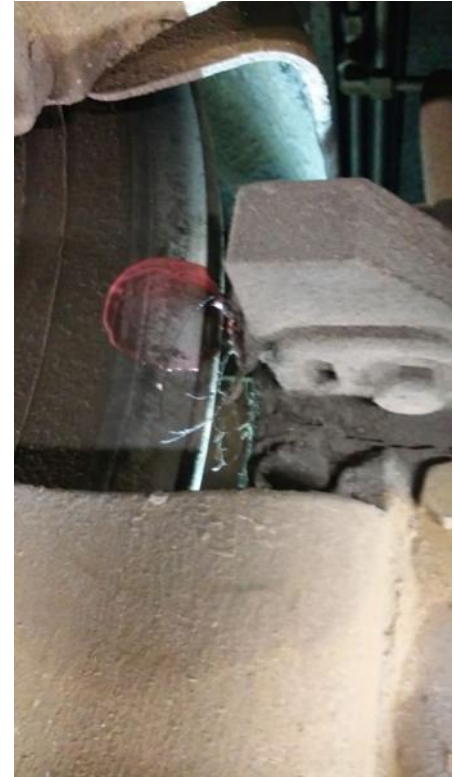
### GPS alapú nyomkarima kenő rendszer kiépítése

- Alapbeállításként időalapon működött
- GPS koordináták kijelölése
- OBU és a Skoda VCU közötti kapcsolat
- Ganz-Skoda Electric Zrt. És HC Linear-ral közös fejlesztés

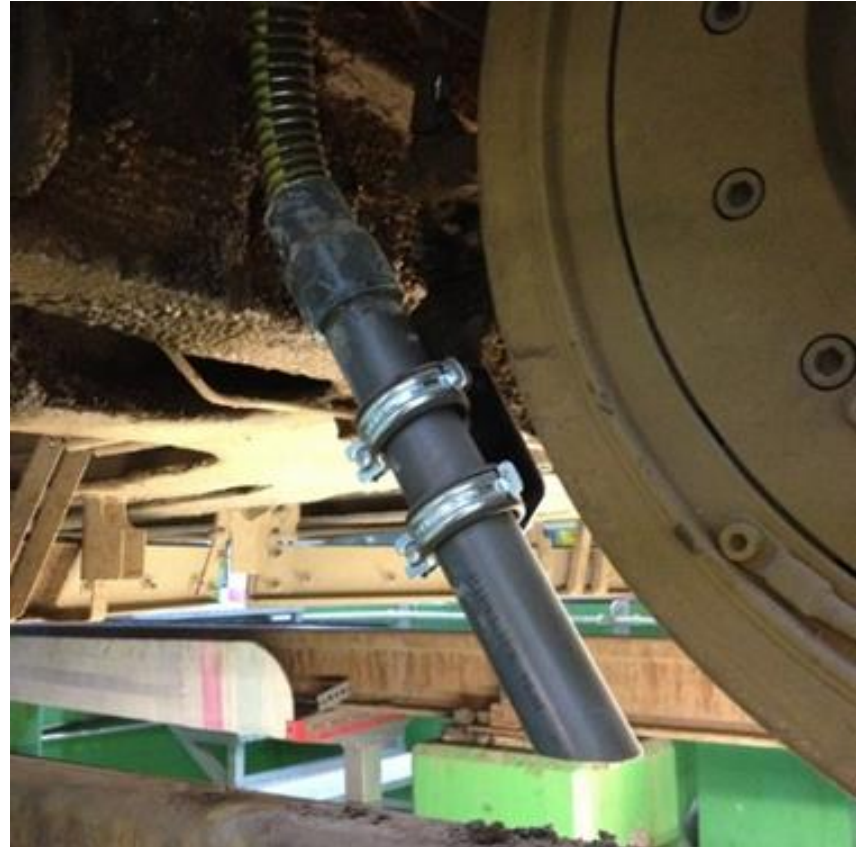
### Homokszóró rendszer átalakítása

- Fékhomok csövének eldugulása
- Ellentétes végi szóró csőbe felhordta a vizet, és egyéb szennyeződést, így kétvégű kocsiként történő használata korlátozott volt

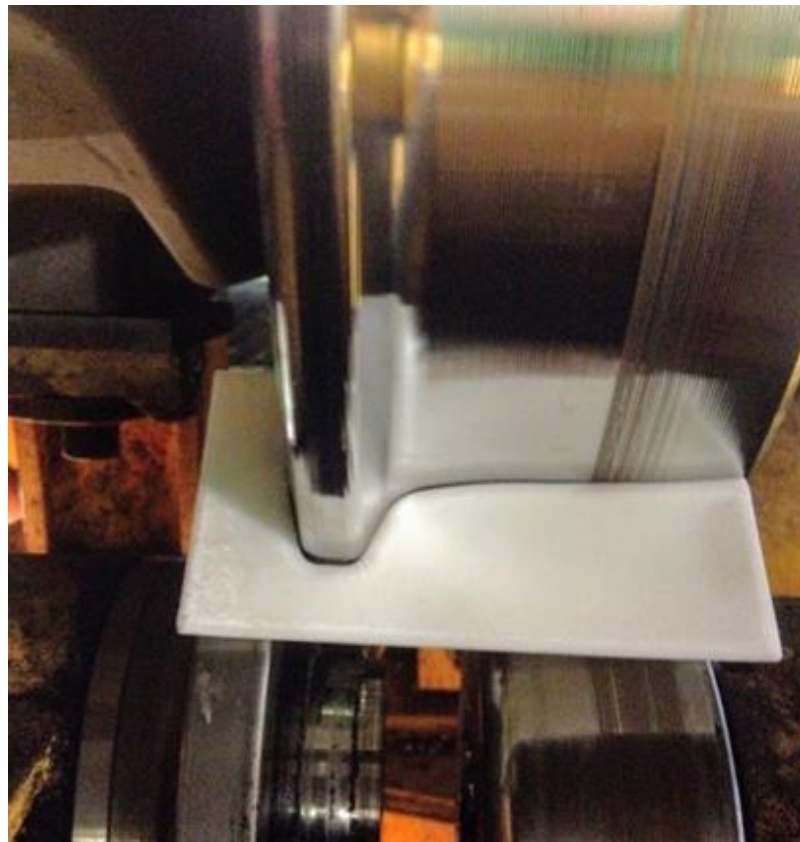
### Kopási profil bevezetése

- Előzetes mérések, esztergálástól számított különböző futásteljesítményű abroncsokon
- Mérések alapján profil kialakítása
- Koltech és a Ganz-Skoda bevonásával, új program telepítés a padlóalatti kerékpár esztergára
- 5 jármű alapján a tesztfutások tapasztalatai

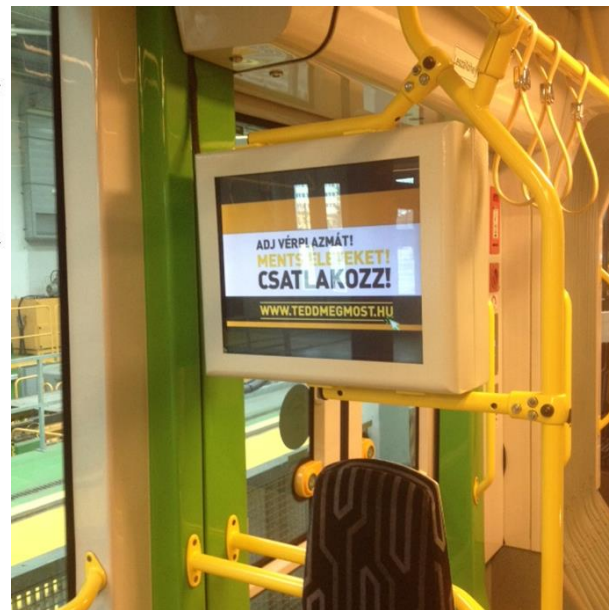
## Reklámmonitor beépítés

- A igények megkövetelték a villamosokban történő reklámmonиторok elhelyezését
