VISSZAEMLEKEZÉSEIM A HÁMÁNBÓL

Az M41 sorozatú mozdonyok
üzemeltetésének kezdeti időszaka

Készítette: Gelléri László nyug. MÁV-üzemmérnök

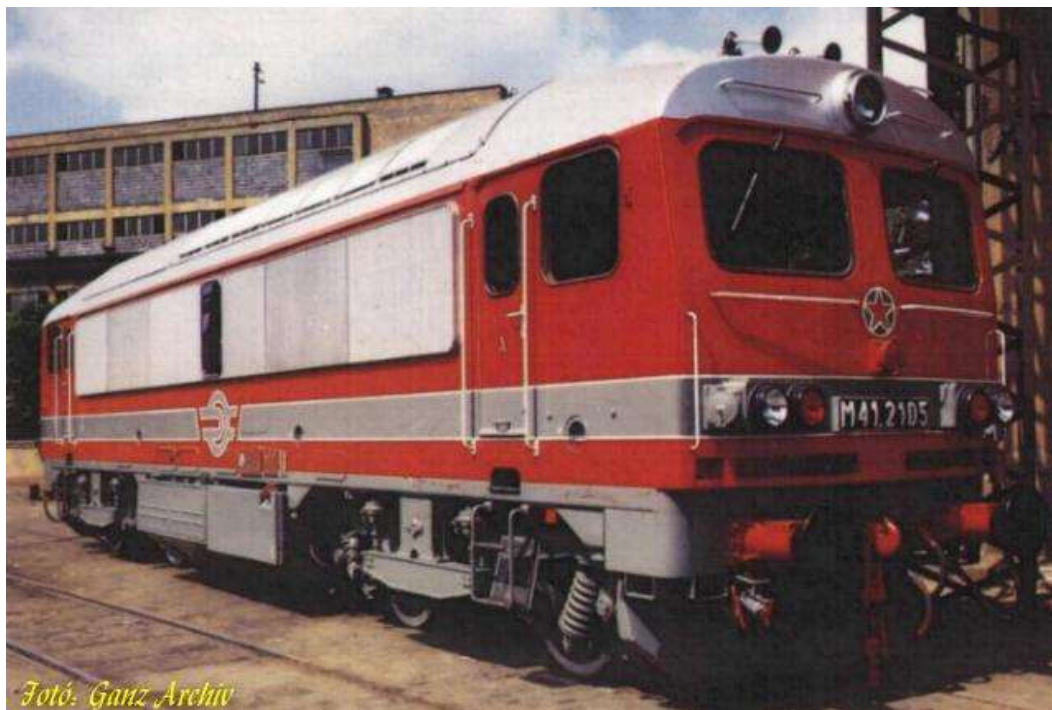
- Deklaráltan elsősorban a budapesti nem villamosított elővárosi forgalomban kívánta a MÁV felhasználni ezeket a gépeket. (A képen az eredeti gyári festéssel látható az M41-2105)

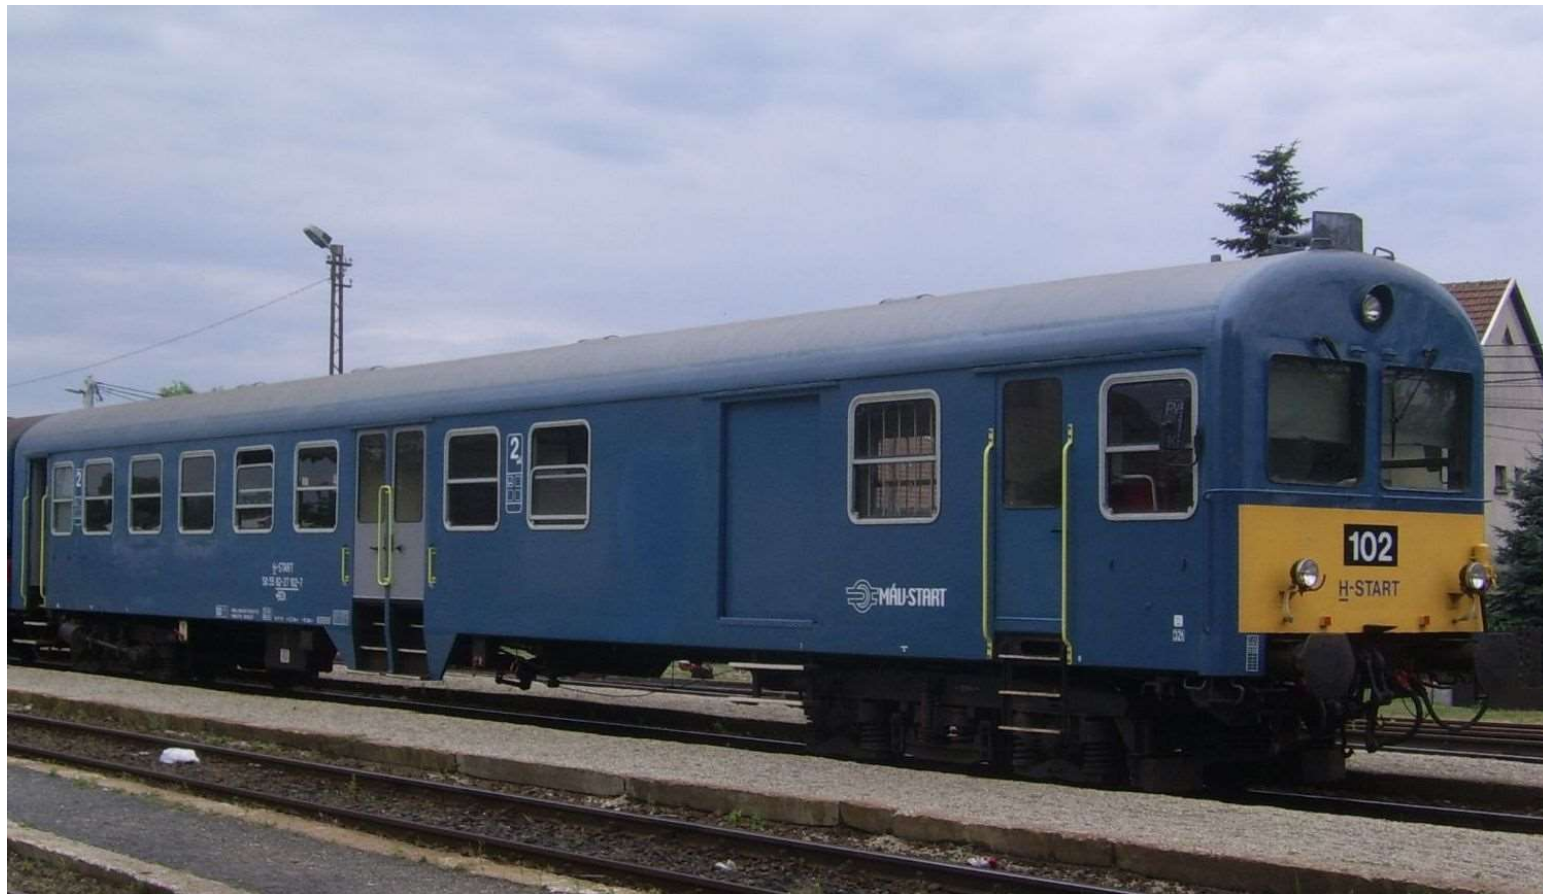
A 102 számú vezérlőkocsi, de már MÁV-START cégjellel

- Egy újabb izgalmas feladat az M41 mozdonyokhoz kapcsolódóan a hozzájuk készült vezérlőkocsik üzembe állítása volt.
 - A BDt 82-27-100 pályaszám-csoportú, poggyásztéres vezérlőkocsikban ugyanolyan kezelőszervek vannak, mint a mozdonyon. A dízel motor beindítását kivéve, minden egyéb funkció vezérelhető a vezérlőkocsiból. Ez közvetlen távvezérlést tesz lehetővé, a mozdonyon ilyenkor senki sem tartózkodik.
 - A vezérlőkocsiknak a vonatba történt besorozásakor azonban eleinte rendre elkövették azt a hibát, hogy csak a szerelvény egyik oldalán rakták össze a távvezérlési csatlakozókat, ahogy azt a V43 ingánál már korábban megszokták. Természetesen a távvezérlési kapcsoló átkapcsolásakor a motor azonnal leállt, mert a feszültségellenőrzés kábele éppen ezen a hiányzó oldalon tért volna vissza a mozdonyhoz.
