# A környezetvédelmi szemlélet megjelenése a városi vasúti infrastruktúrában

Gyerkó József  
BKV Zrt.  
nyugalmazott villamos infrastruktúra  
főmérnök

City Rail on-line konferencia  
2020. október 15.  
Budapest

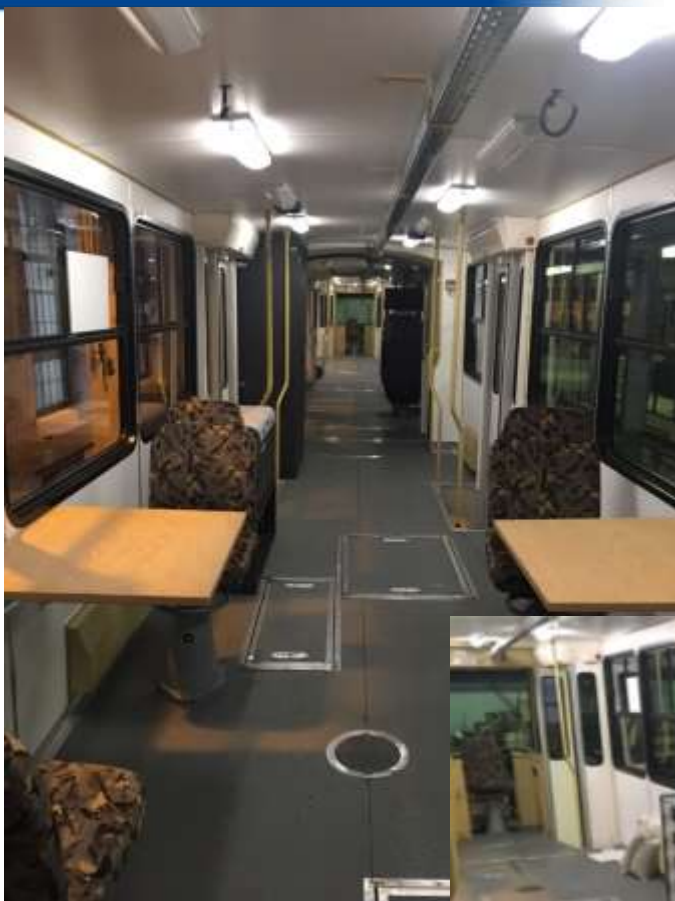
„A” rész : „iroda”

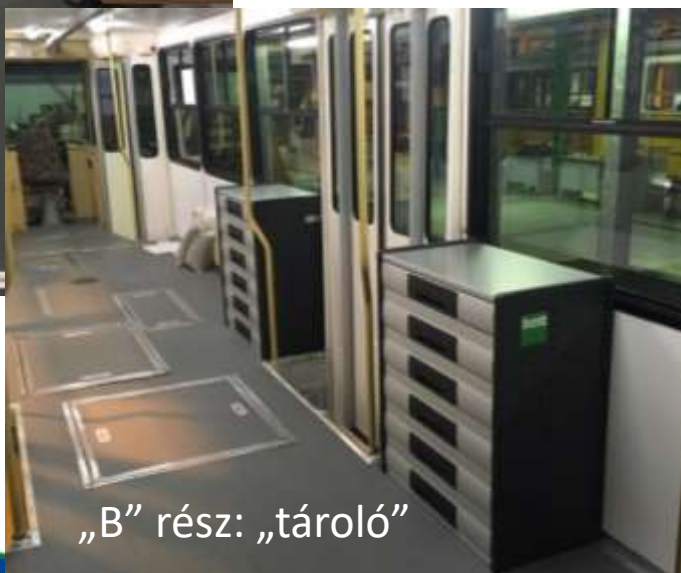
„B” rész: „tároló”

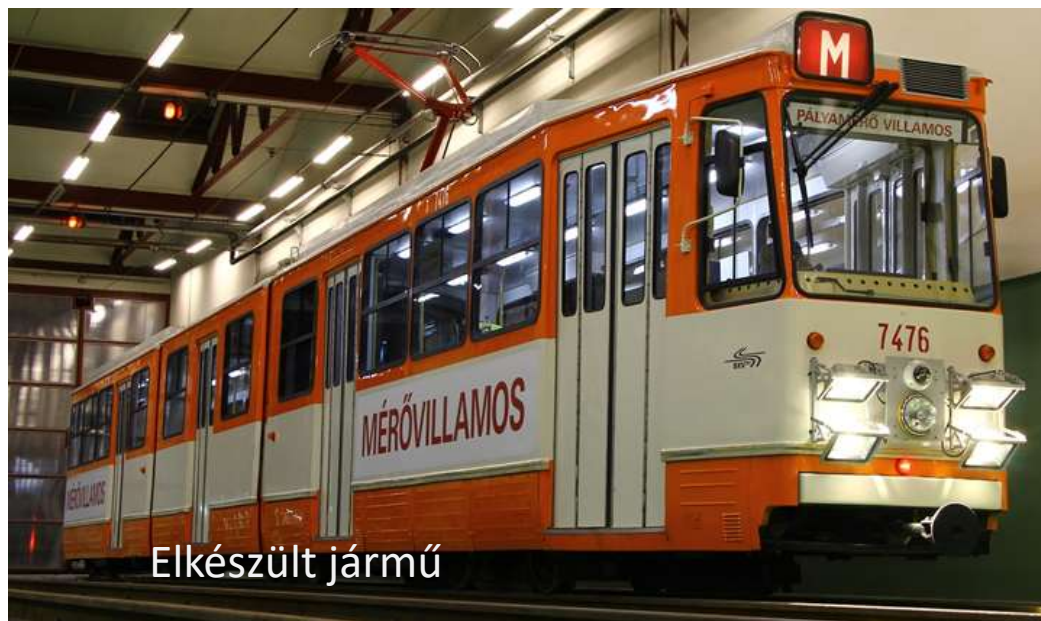
Elkészült jármű

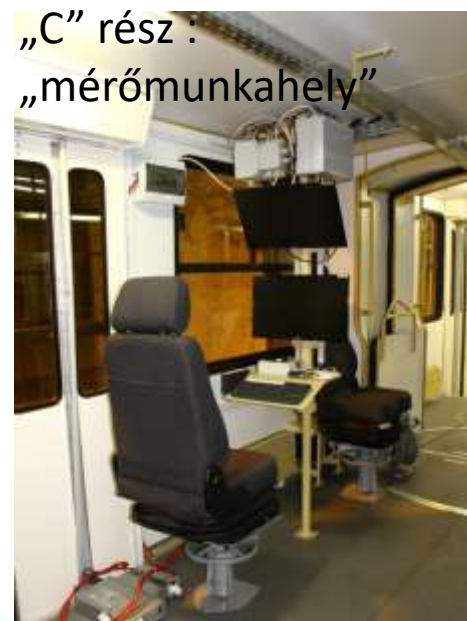
„C” rész :  
„mérőmunkahely”

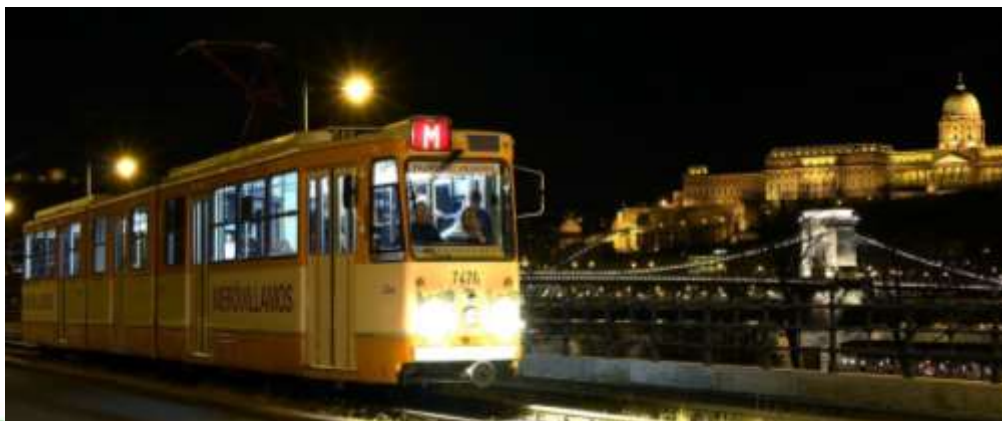
2-es villamos vonal éjszakai mérése  
2017. december 11-én

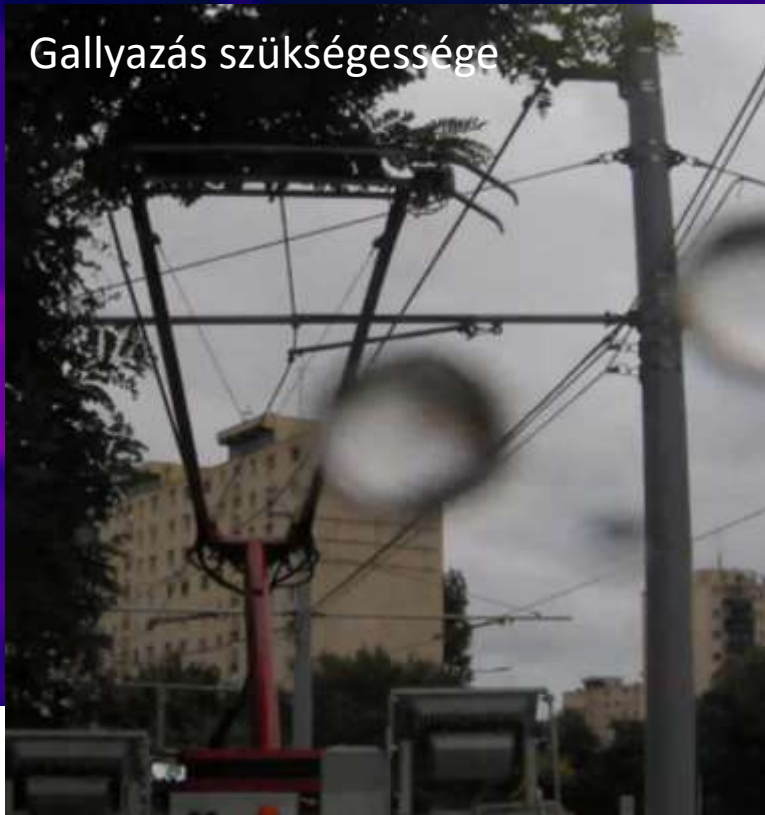
Oldalhelyzeti hiba

Magas hőmérséklet

Gallyazás szükségessége

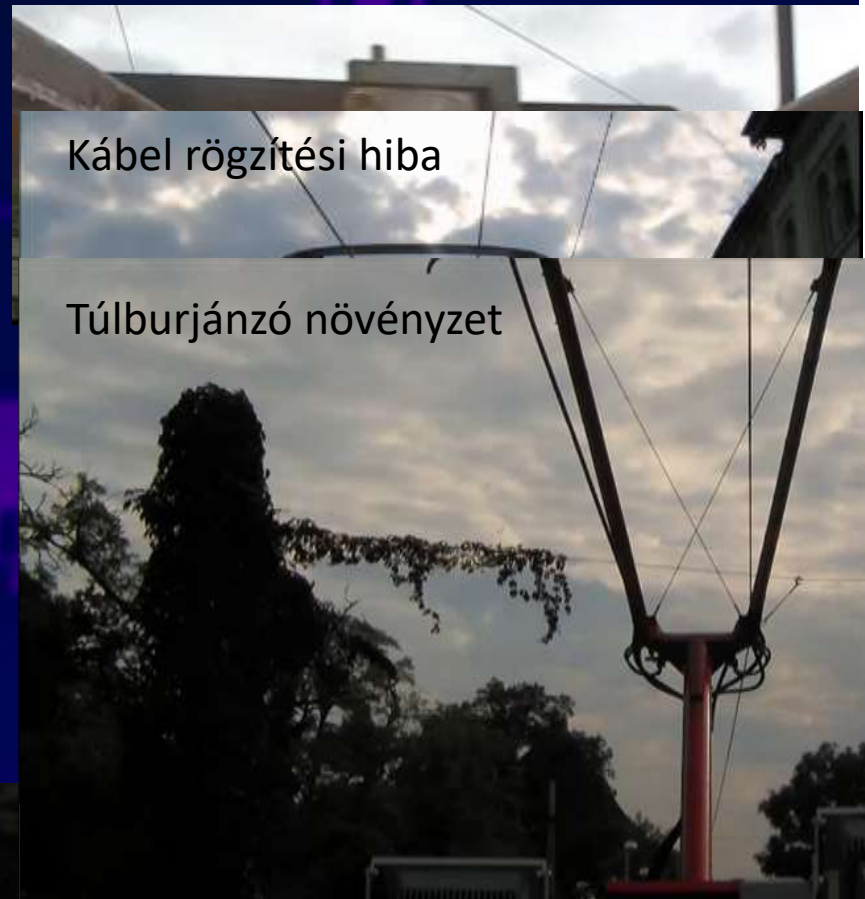
Troli keresztezés erős ívhúzás

Kábel rögzítési hiba

Túlburjánzó növényzet

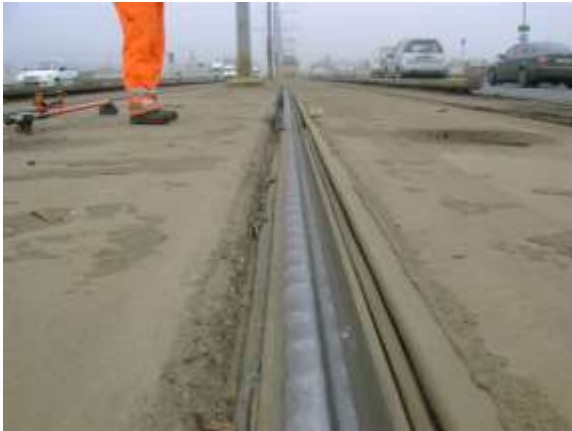
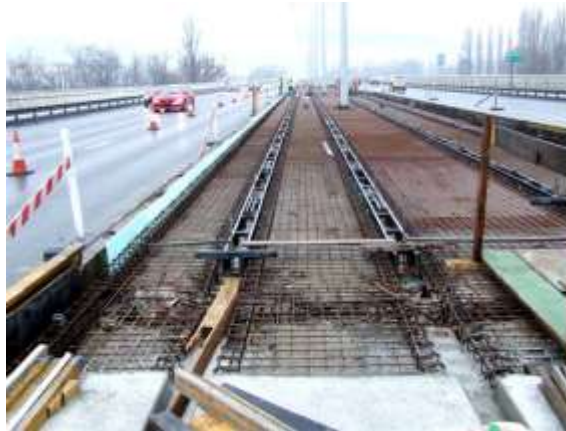
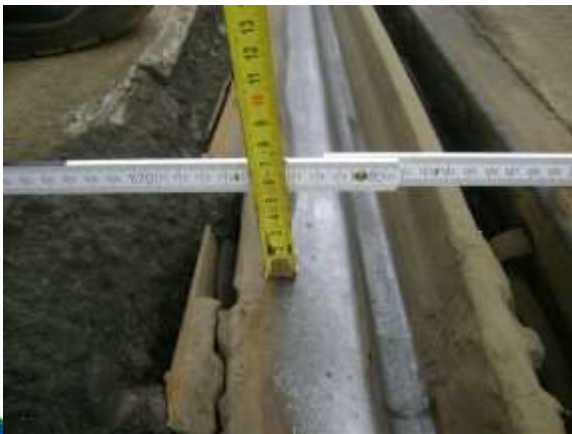
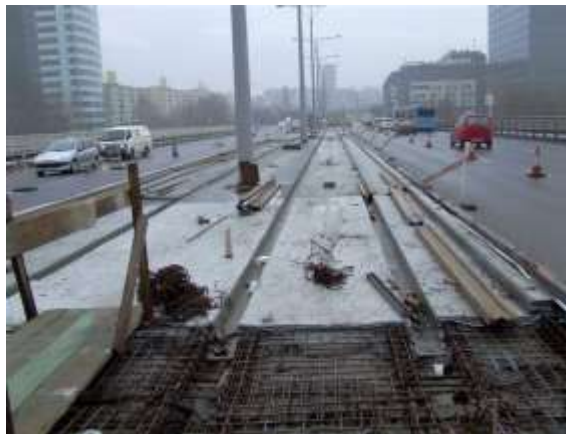
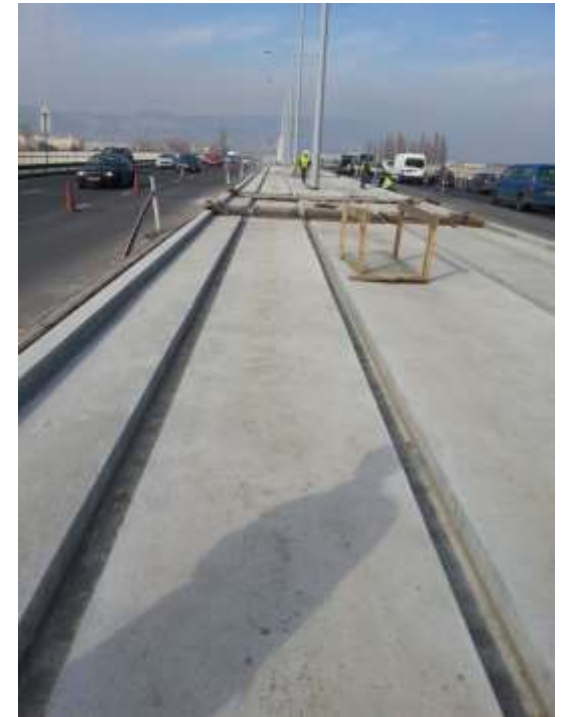
# EDILON felépítmény építése az Árpád hídon

- sínleerősítés nélküli rugalmas alátámasztású folyamatos sínágyazás
- sínkörülvontás alkalmazása
- építése top-down technológiával

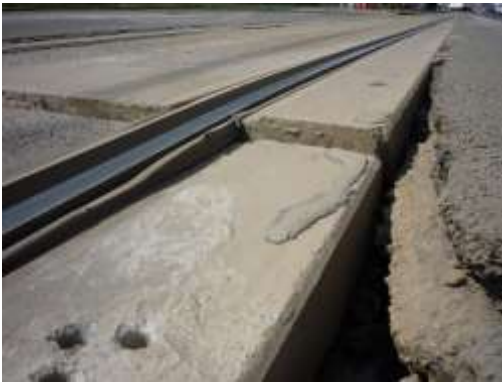
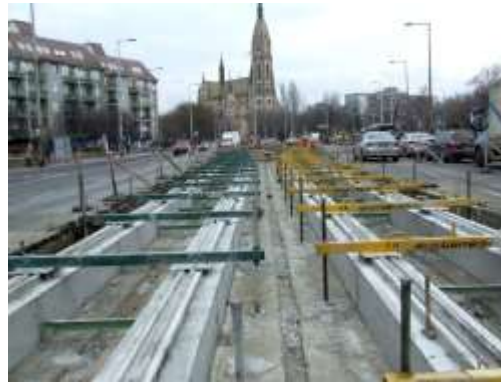
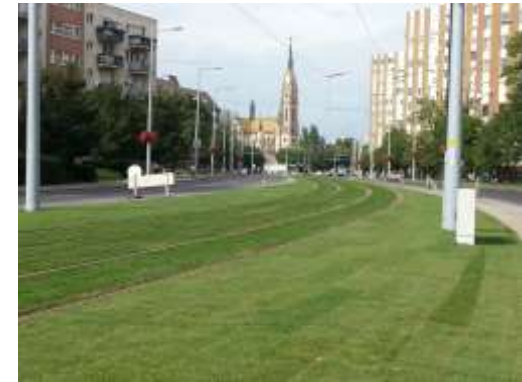
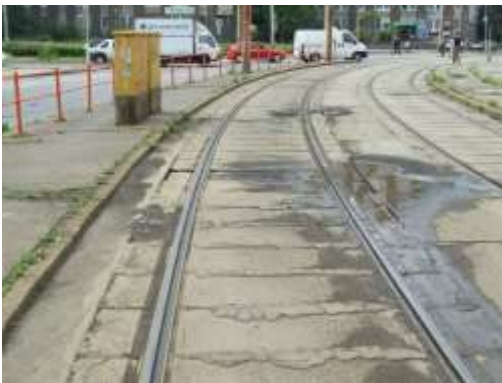
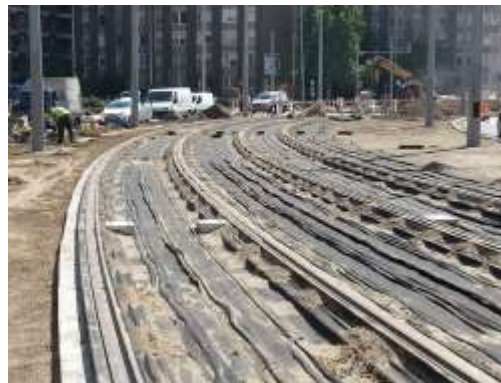
# CDM felépítmény építése a Kőrösi Csoma Sándor úton

- sínleerősítés nélküli rugalmas alátámasztású folyamatos sínágyazás
- gumiprofil elemek alkalmazása
- építése top-down technológiával

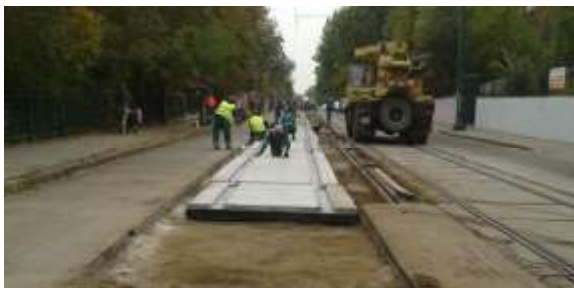
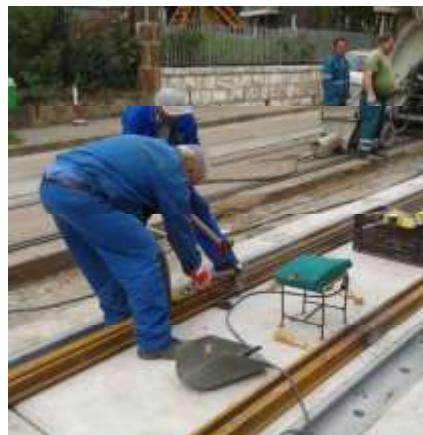
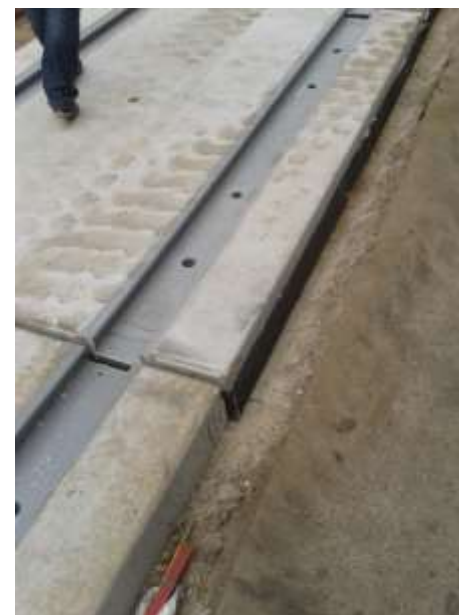
# Úsztatott kivitelű nagypaneles vágány

- 270 vm II. Völgy utca (értékelve 2014.04.25. Győri Egyetem)
- Pályalemez rugalmas alágazati szőnyeg ágyazásra fektetve
- Környezetet terhelő vibrációs hatás csökkentése
- Eltérő merevségű vágányszakaszok átmeneti szakaszainak kialakítása

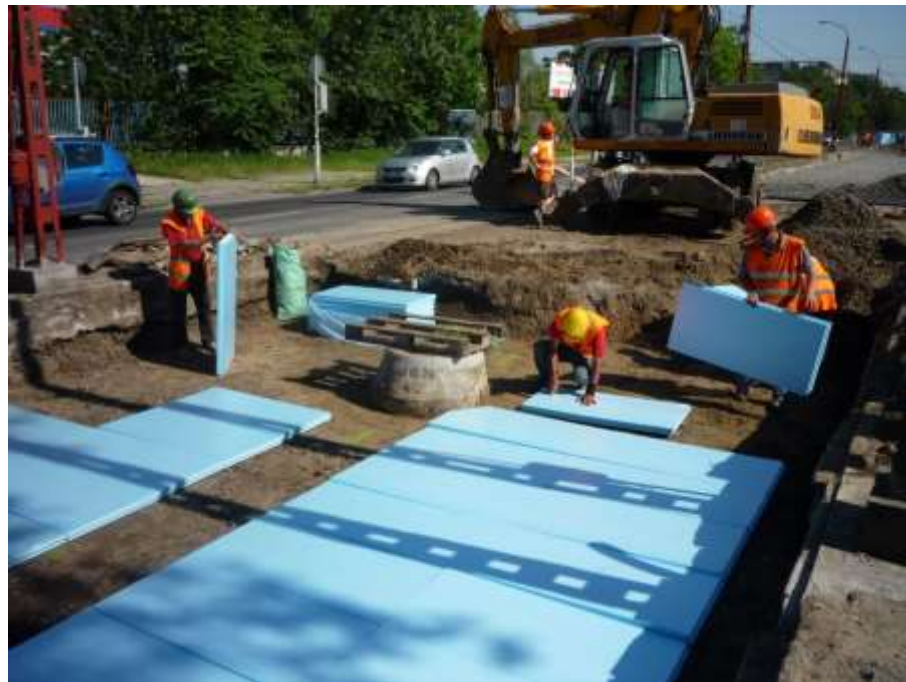
# Béke út villamos pálya felújítása

Alágyazati védőréteg: XPS (extrudált polisztirol) lapok, 6 cm vastagságban, geotextília takarással

- Zúzottköves vágány – burkolt közút
- Vízelvezetés nem megoldott
- Fekszinthebák, vízszákok
- Terheléselosztás, rezgéscsillapítás, vízzárás

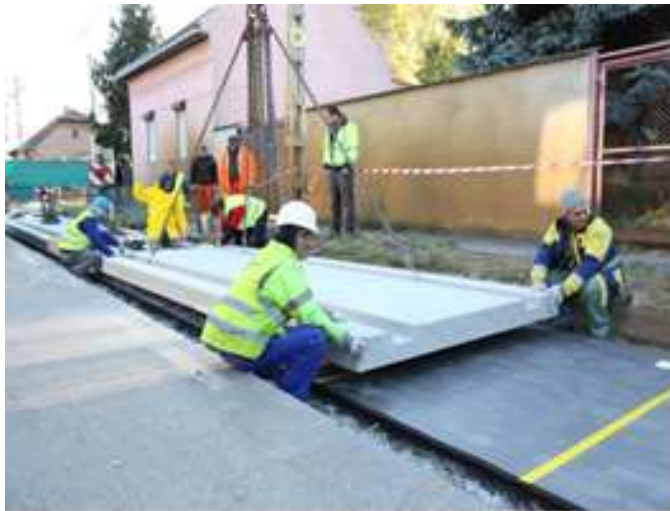
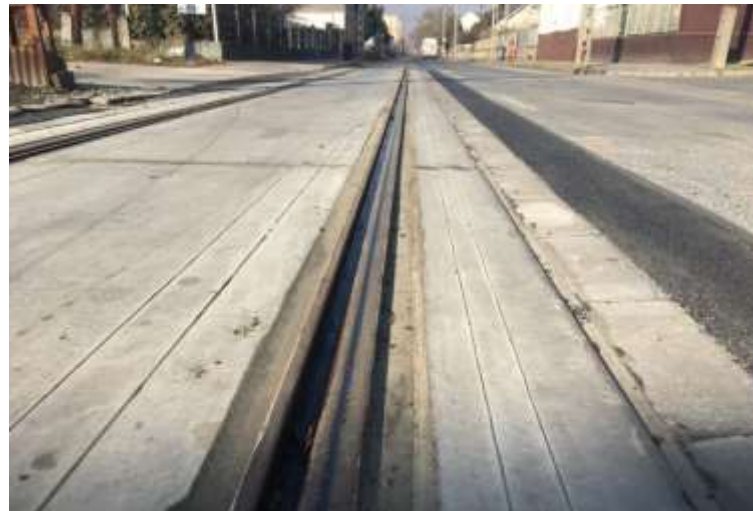
Korszerű vasbetonelemes tömörsínes, sínkörülöntéses vágány  
XX. Vörösmarty u.

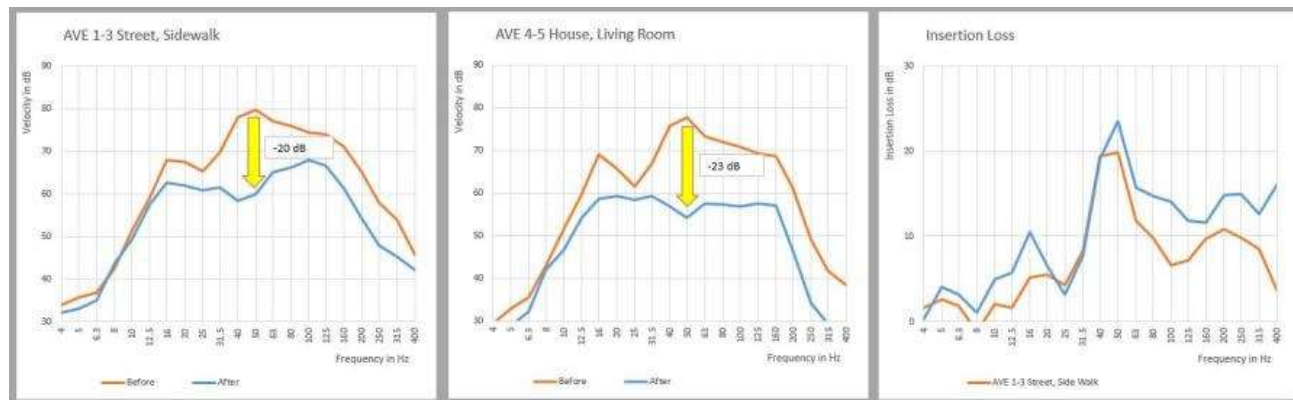
Zajcsillapítás  
lakószobában 23 dB

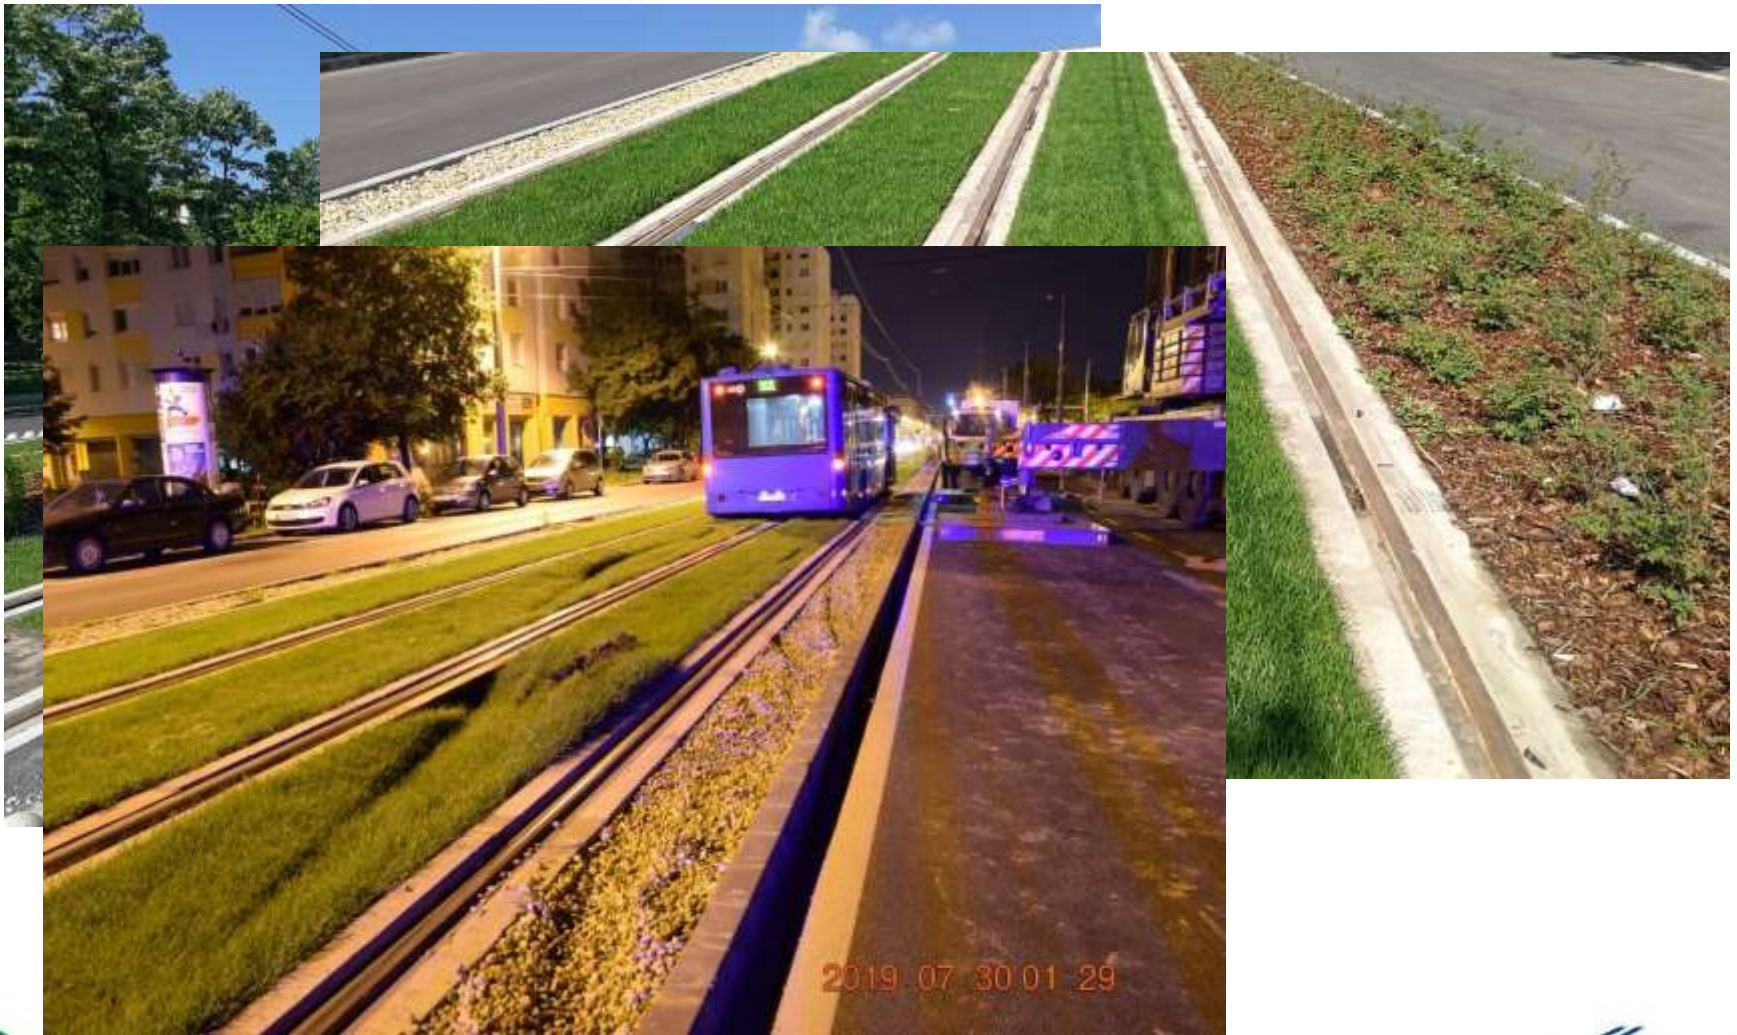
# 1-es villamos meghosszabbítása – fűburkolatú vágány az Etele úton

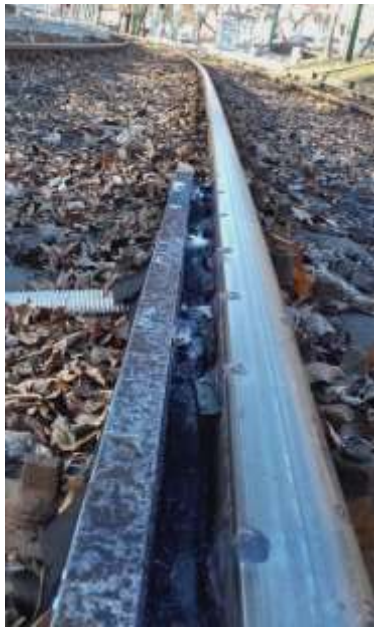
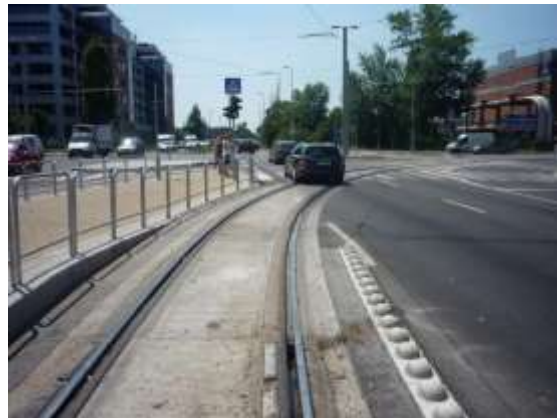
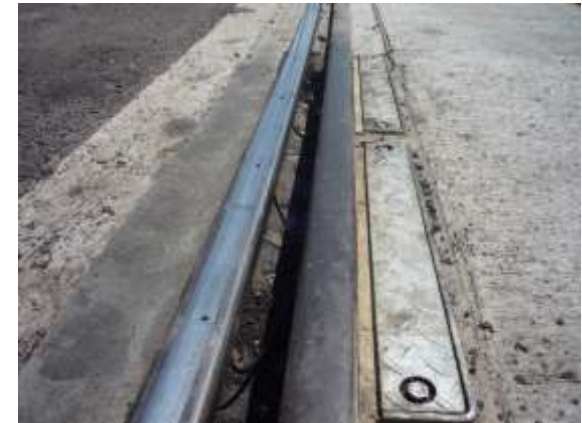
# Sínkenés, sínfej kondicionálás

- Máv Thermit TrackSafeLube
- Elpa kísérleti, kenőlapos megoldás, Döbrentei téren *(Bevált, de magas árszint.)*
- Triman Hy-power – filmréteg képzés, fékhatások vizsgálata, kenési pontok elhelyezése
- Metalelektro MetalLUBE
