Villamos váltófűtés rendszer

PROLAN

**MÁV:
„Villamos váltófűtő berendezések
követelmény-rendszere”
(P-1111 /2009) szerint**

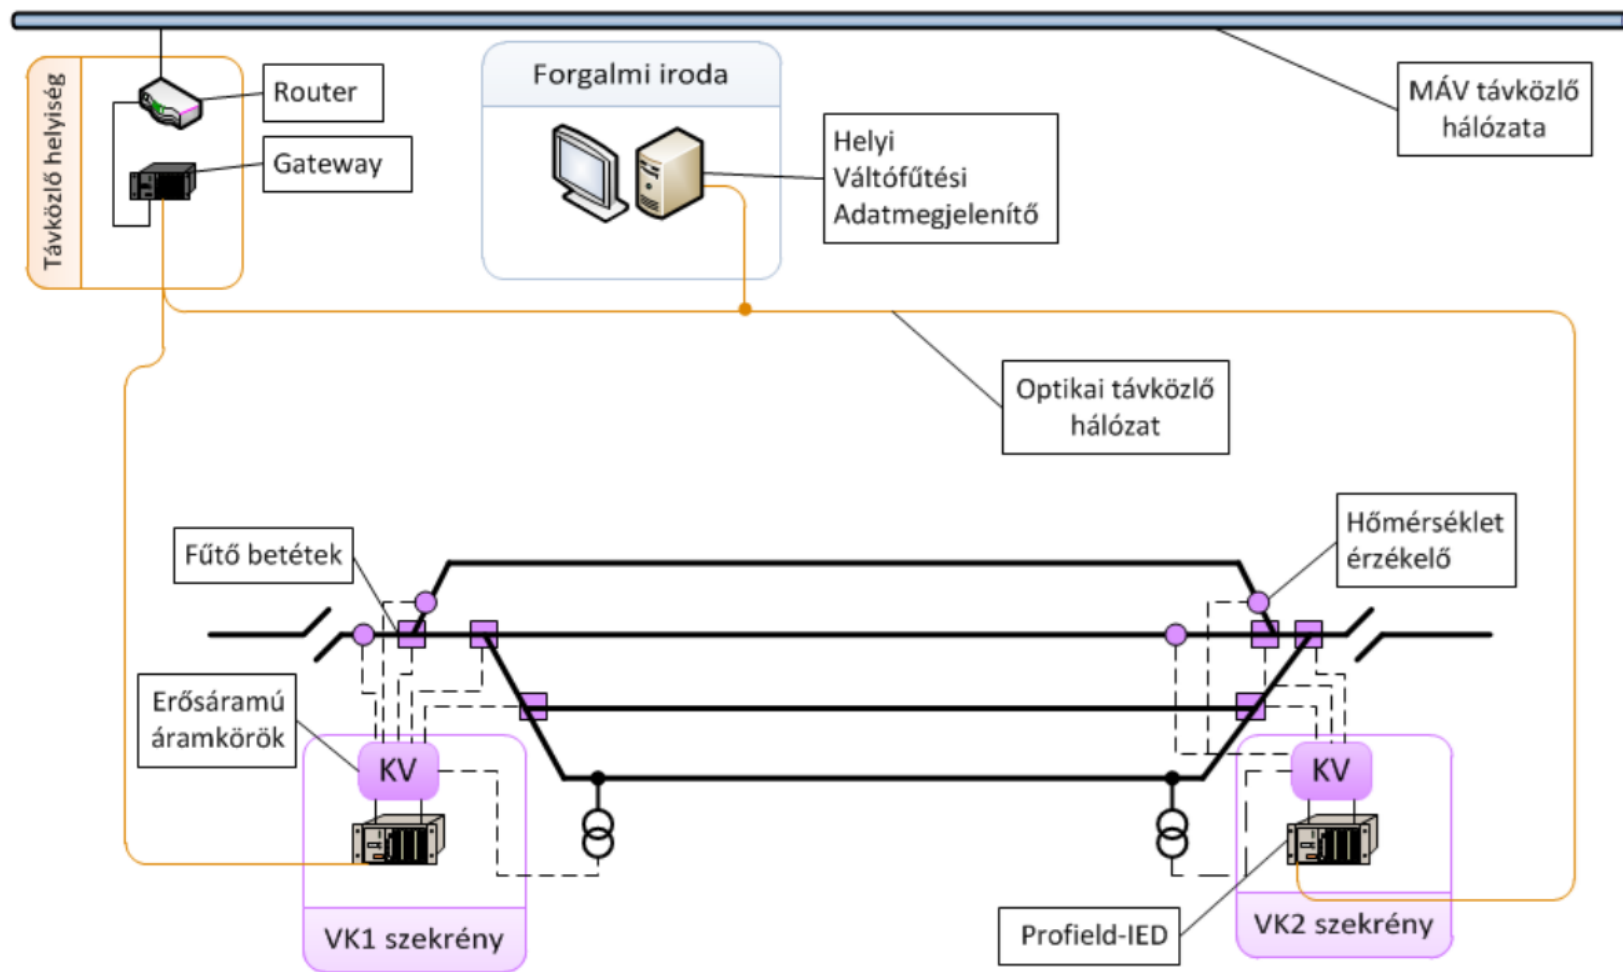
Technológia

Helyi szabályzás

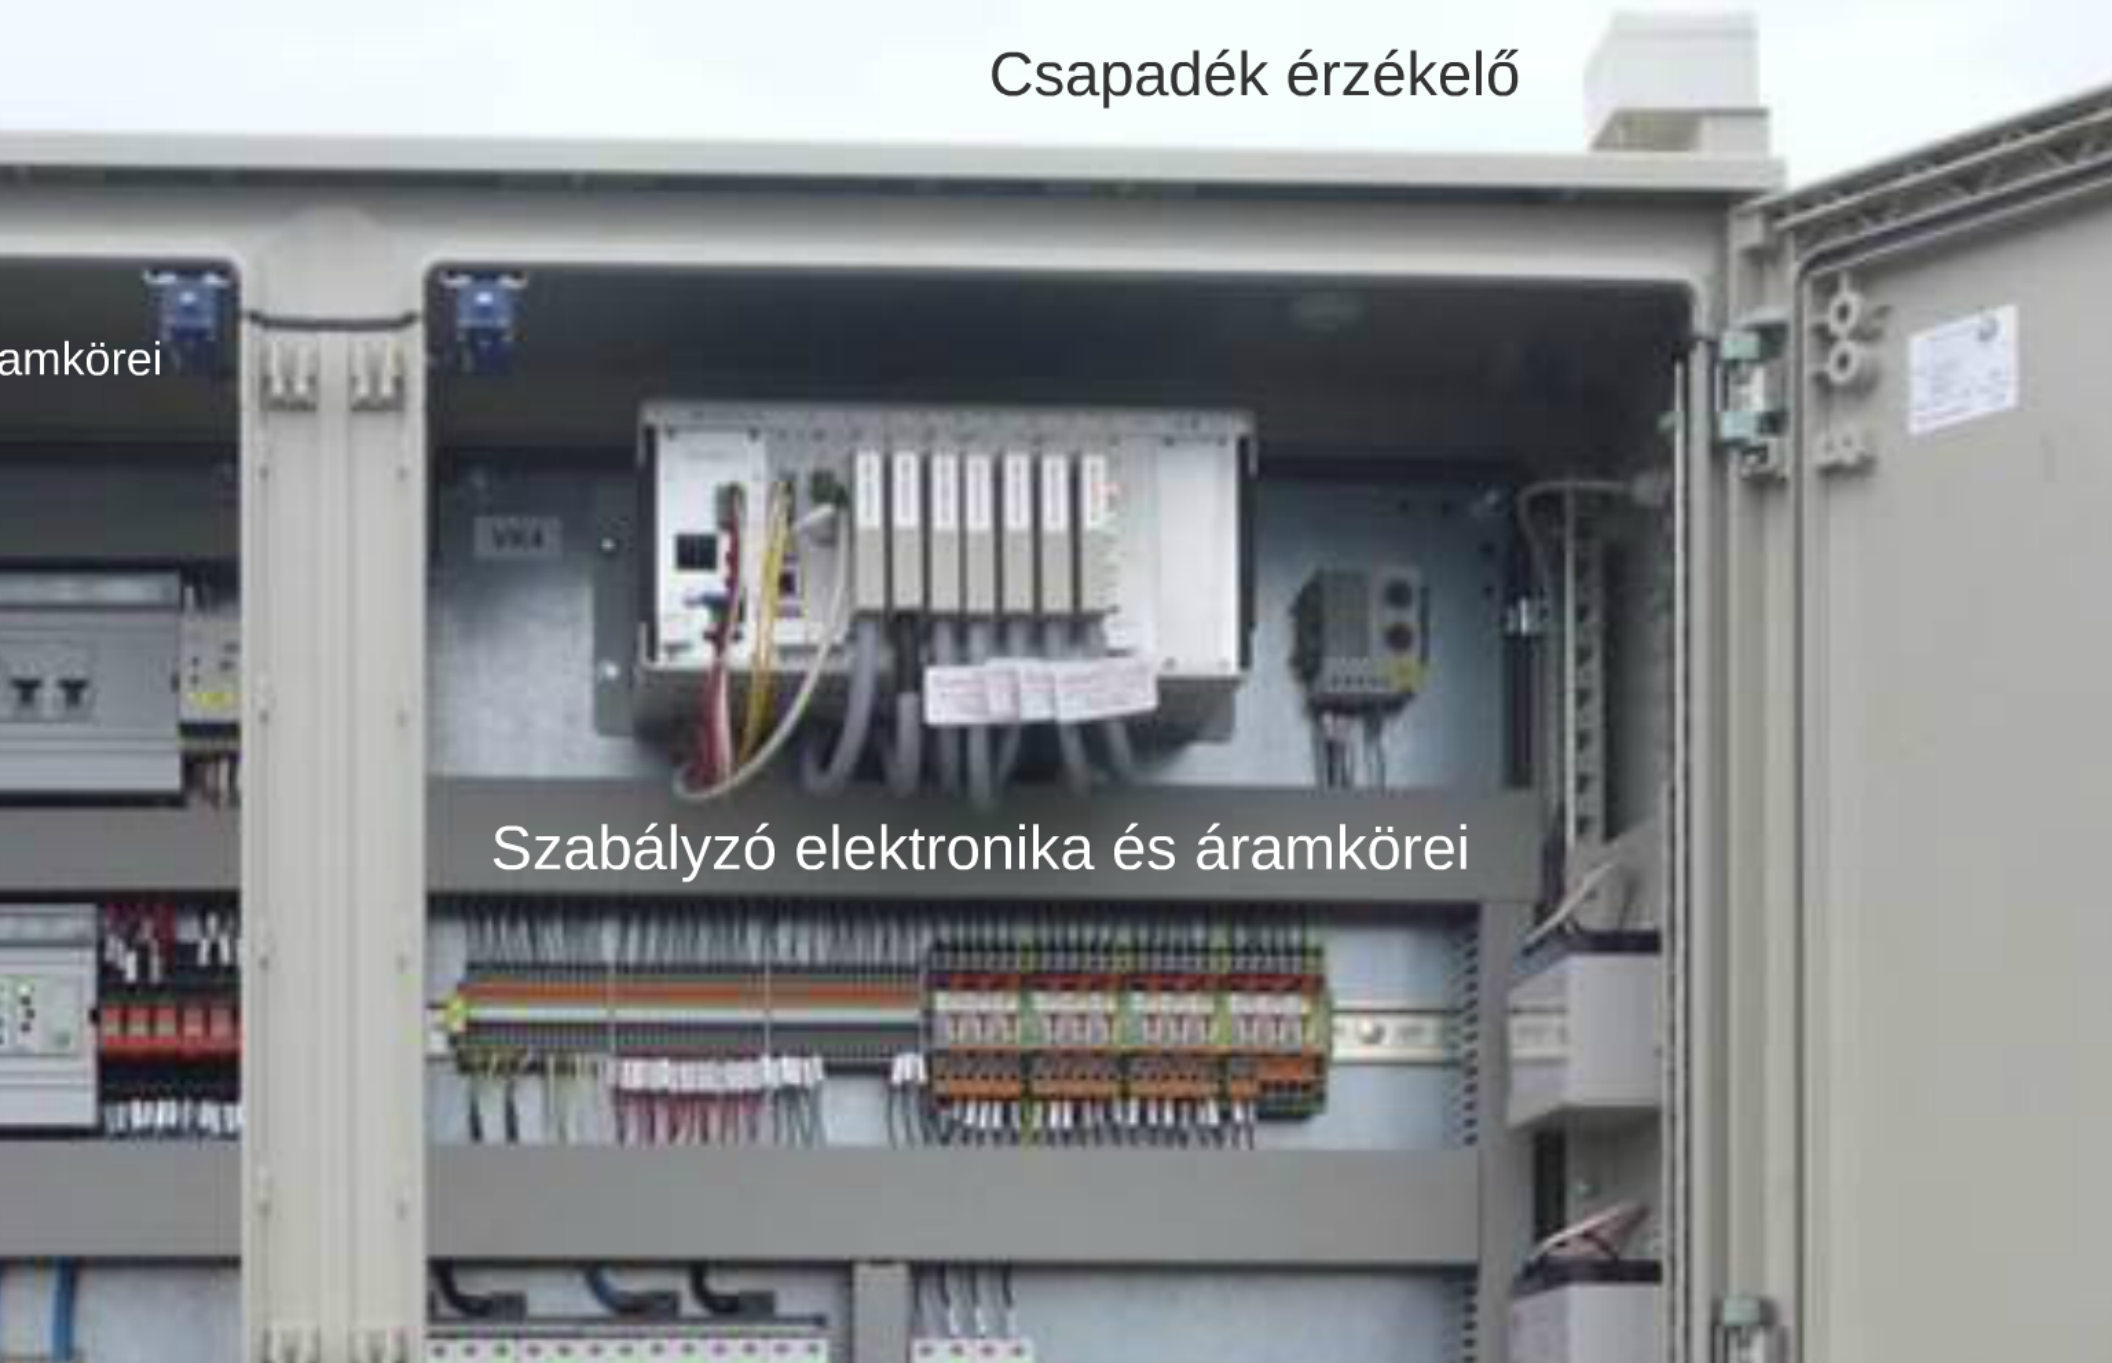
Szabályzó elektronika és áramkörei

Csapadék érzékelő

Áramkörei

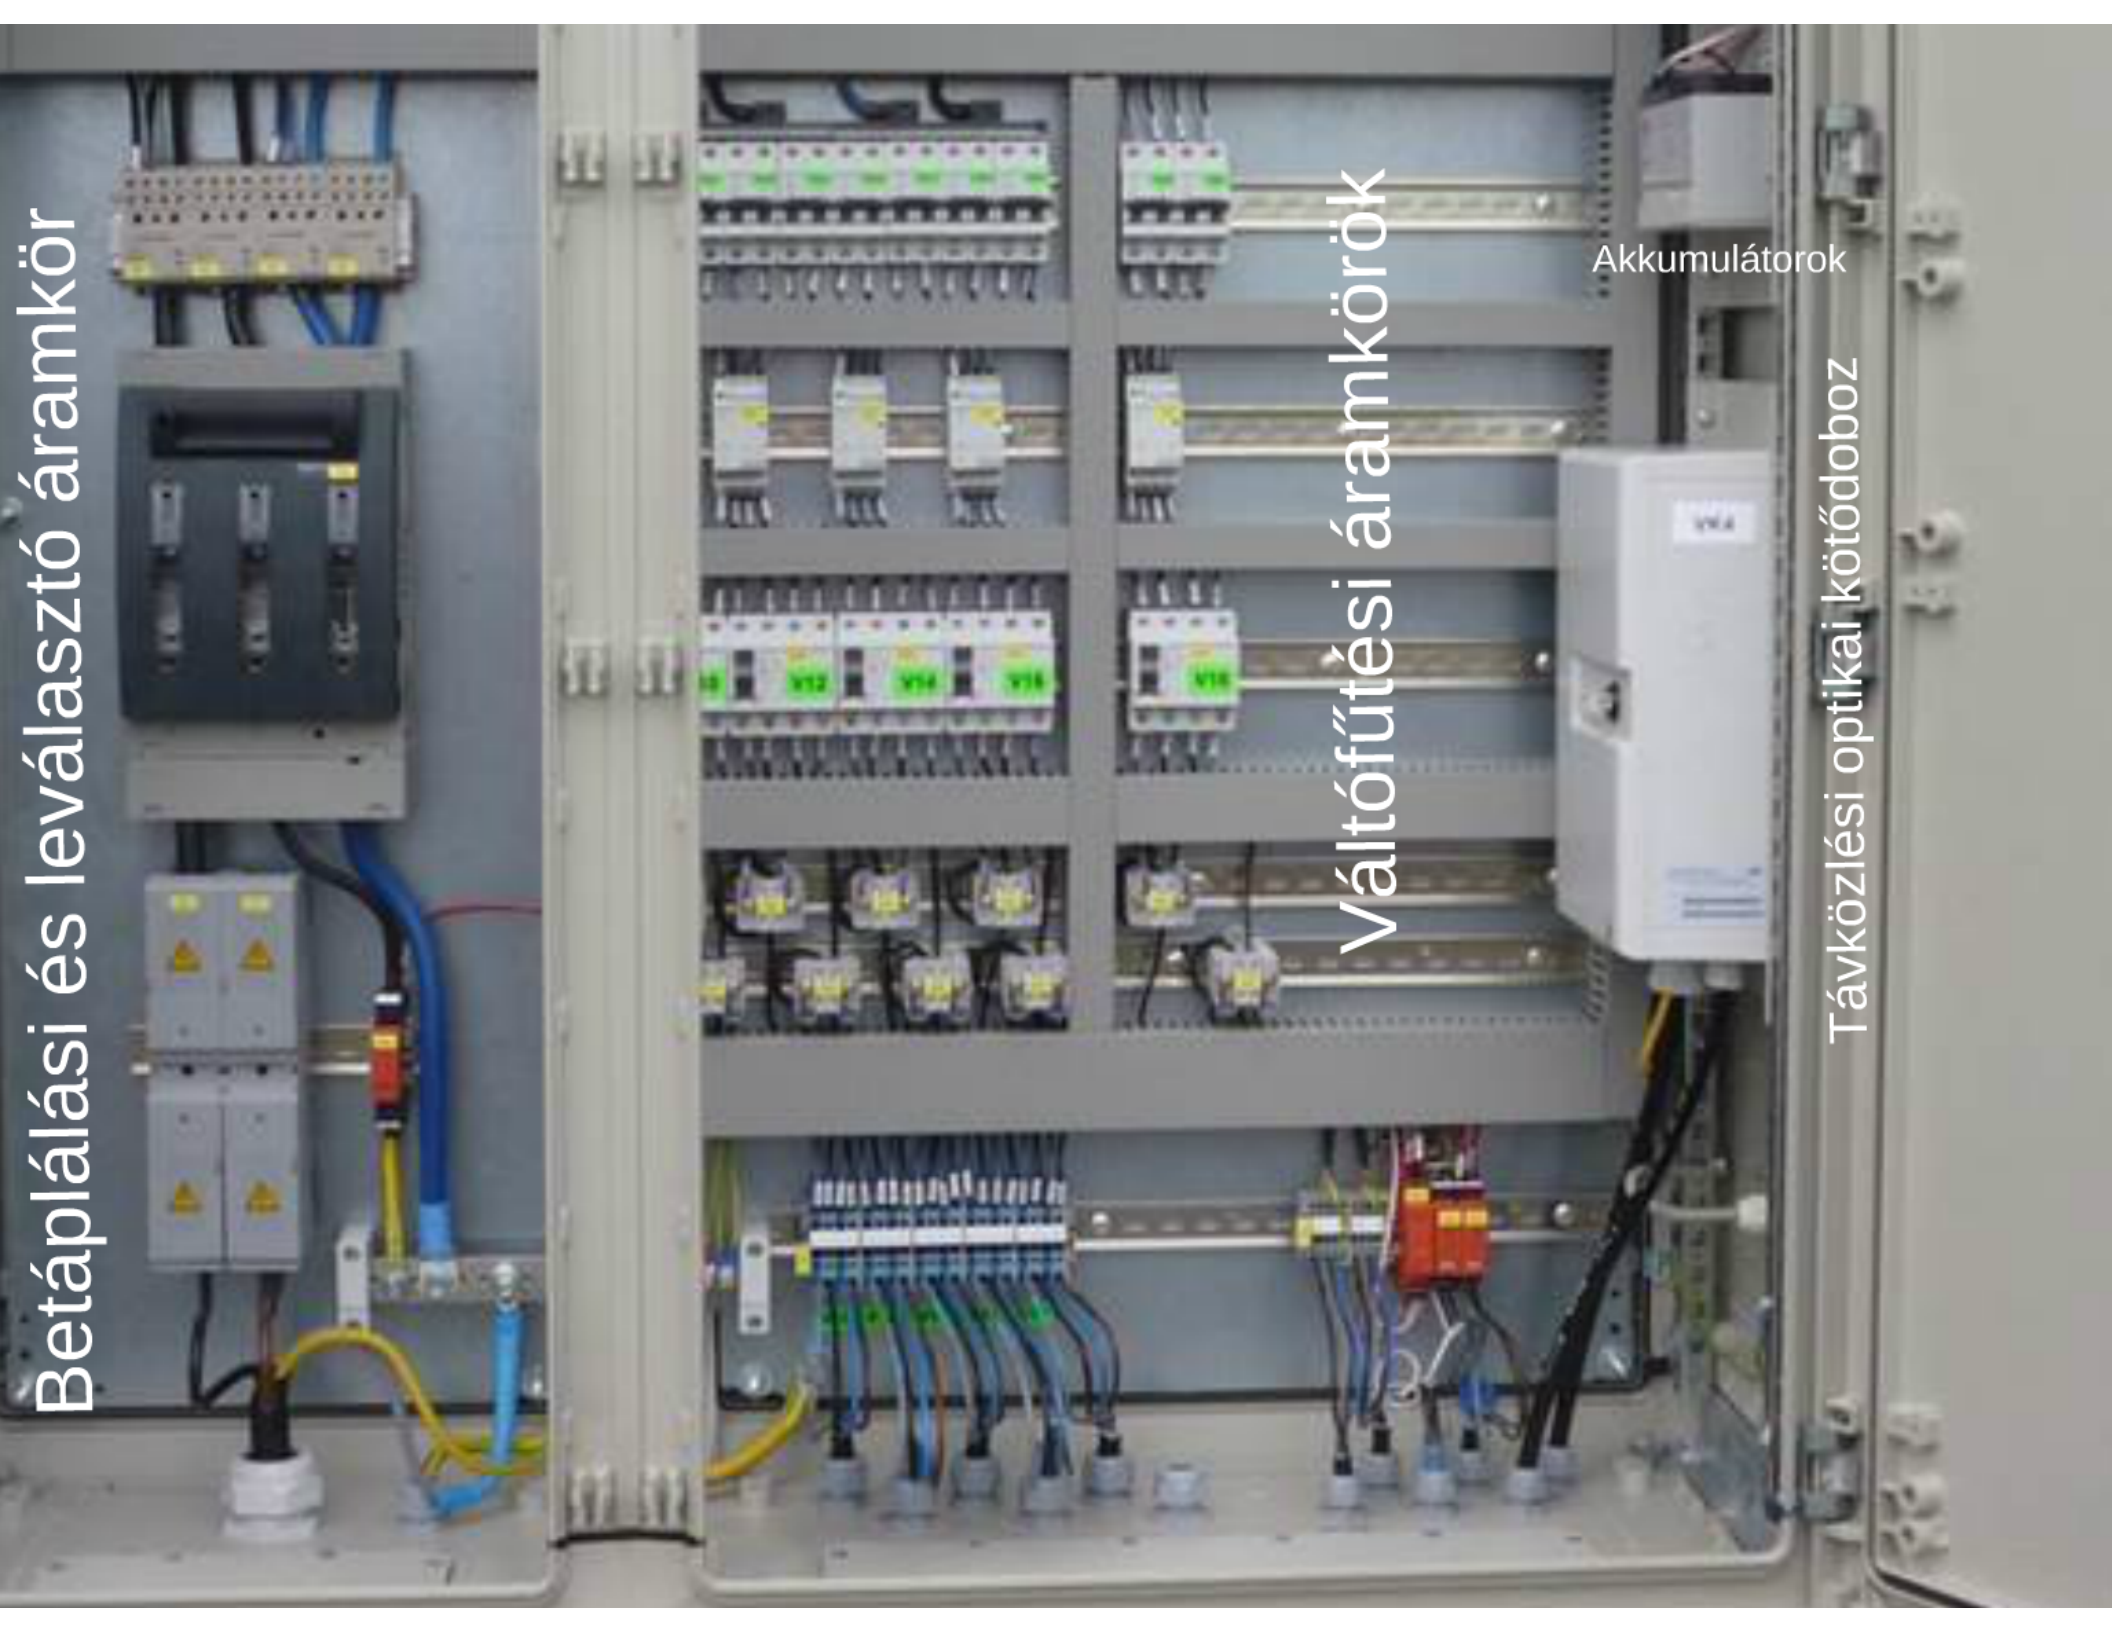
Betáplálási és leválasztó áramkör

Váltófűtési áramkörök

Akkumulátorok

Távközlési optikai kötődoboz

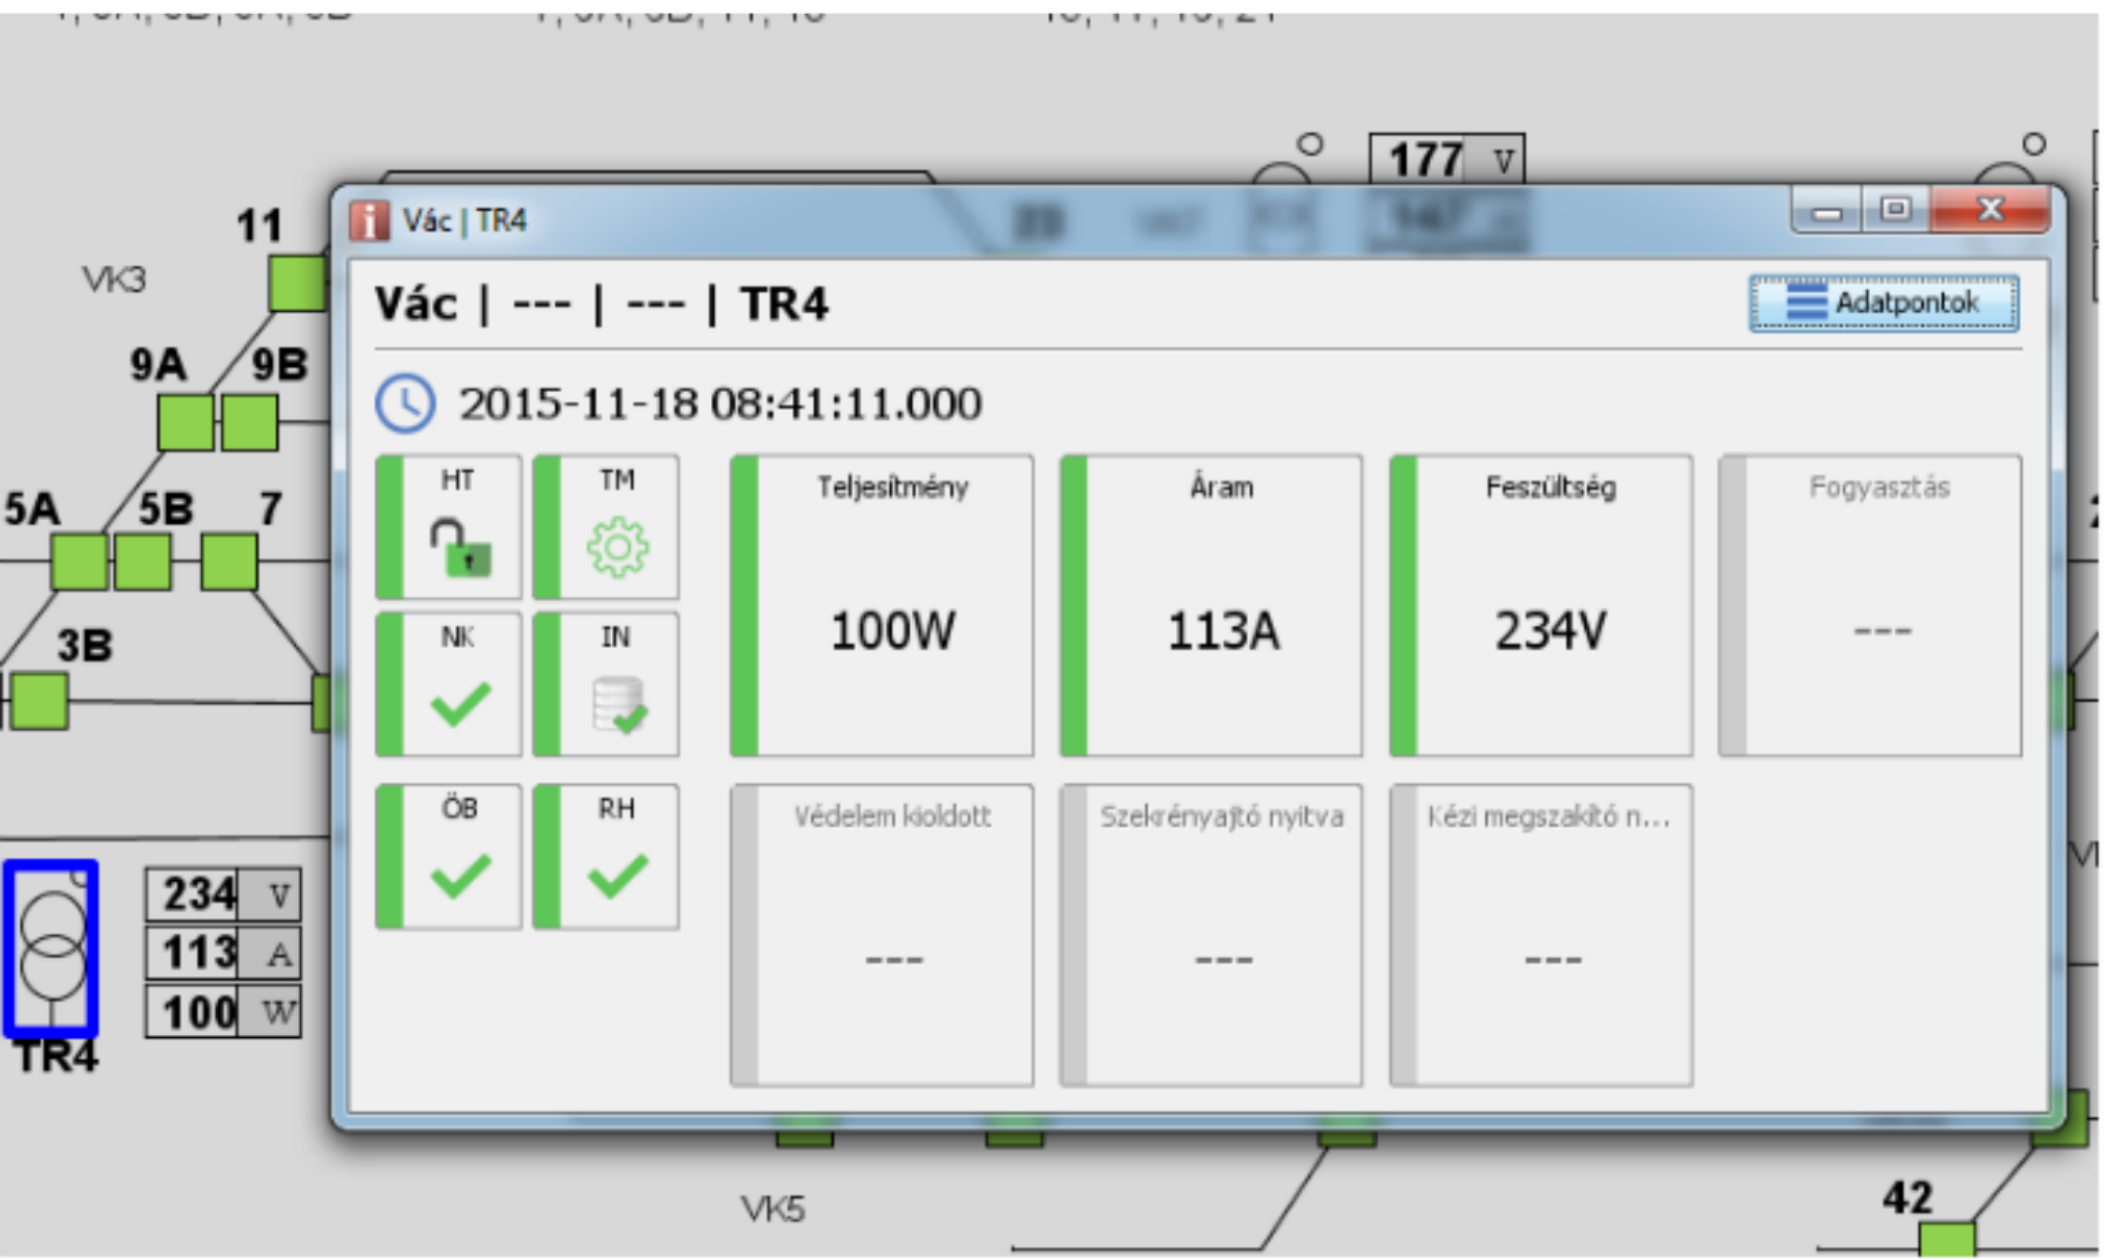
Vác | TR4

HT [Lock Icon]	TM [Gear Icon]	Teljesítmény 100W	Áram 113A	Feszültség 234V	Fogyasztás ---
NK [Checkmark Icon]	IN [Database Icon]	Védelem kioldott ---	Szekrényajtó nyitva ---	Kézi megszakító n... ---	
ÖB [Checkmark Icon]	RH [Checkmark Icon]

234	V
113	A
100	W
