VASÚTBIZTONSÁG

Egy szemtanúk nélküli halálos baleset

**Bizonyítás
mozaikokból**

Vörös László Kartal, vasúti balesetvizsgáló (Villamos Vasútbiztonsági Csoport)

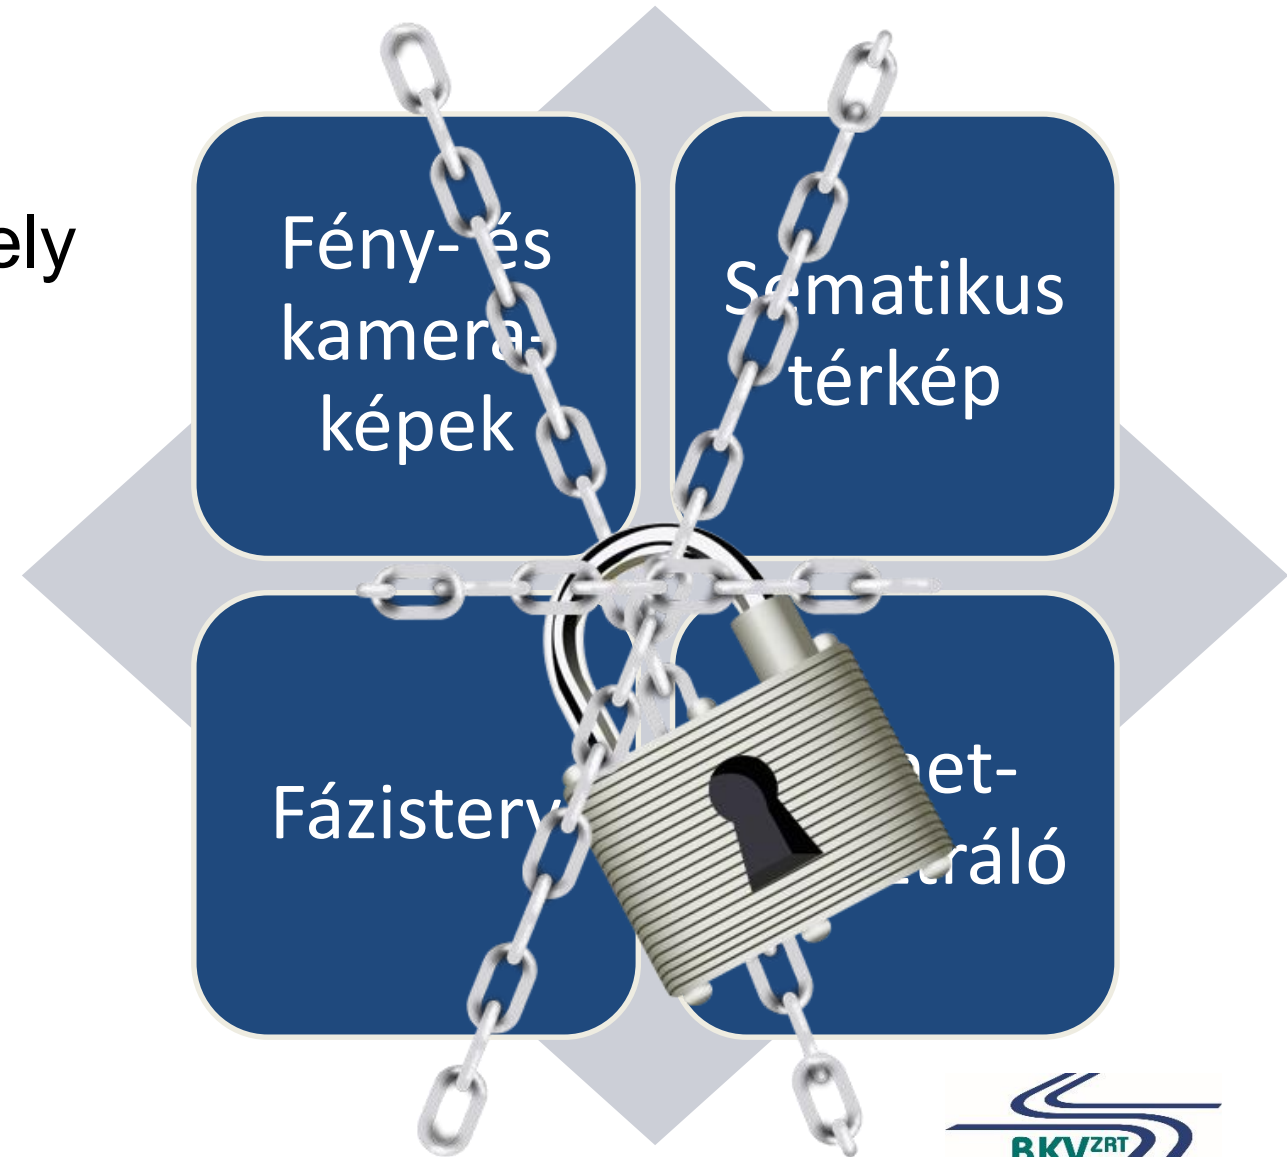
A baleset helyszíne

- ✓ Jelzőlámpás gyalogos-átkelőhely
- ✓ Gyalogos elütés villamossal
- ✓ A gyalogos elhunyt
- ✓ Nincs **KÖZVETLEN** bizonyíték

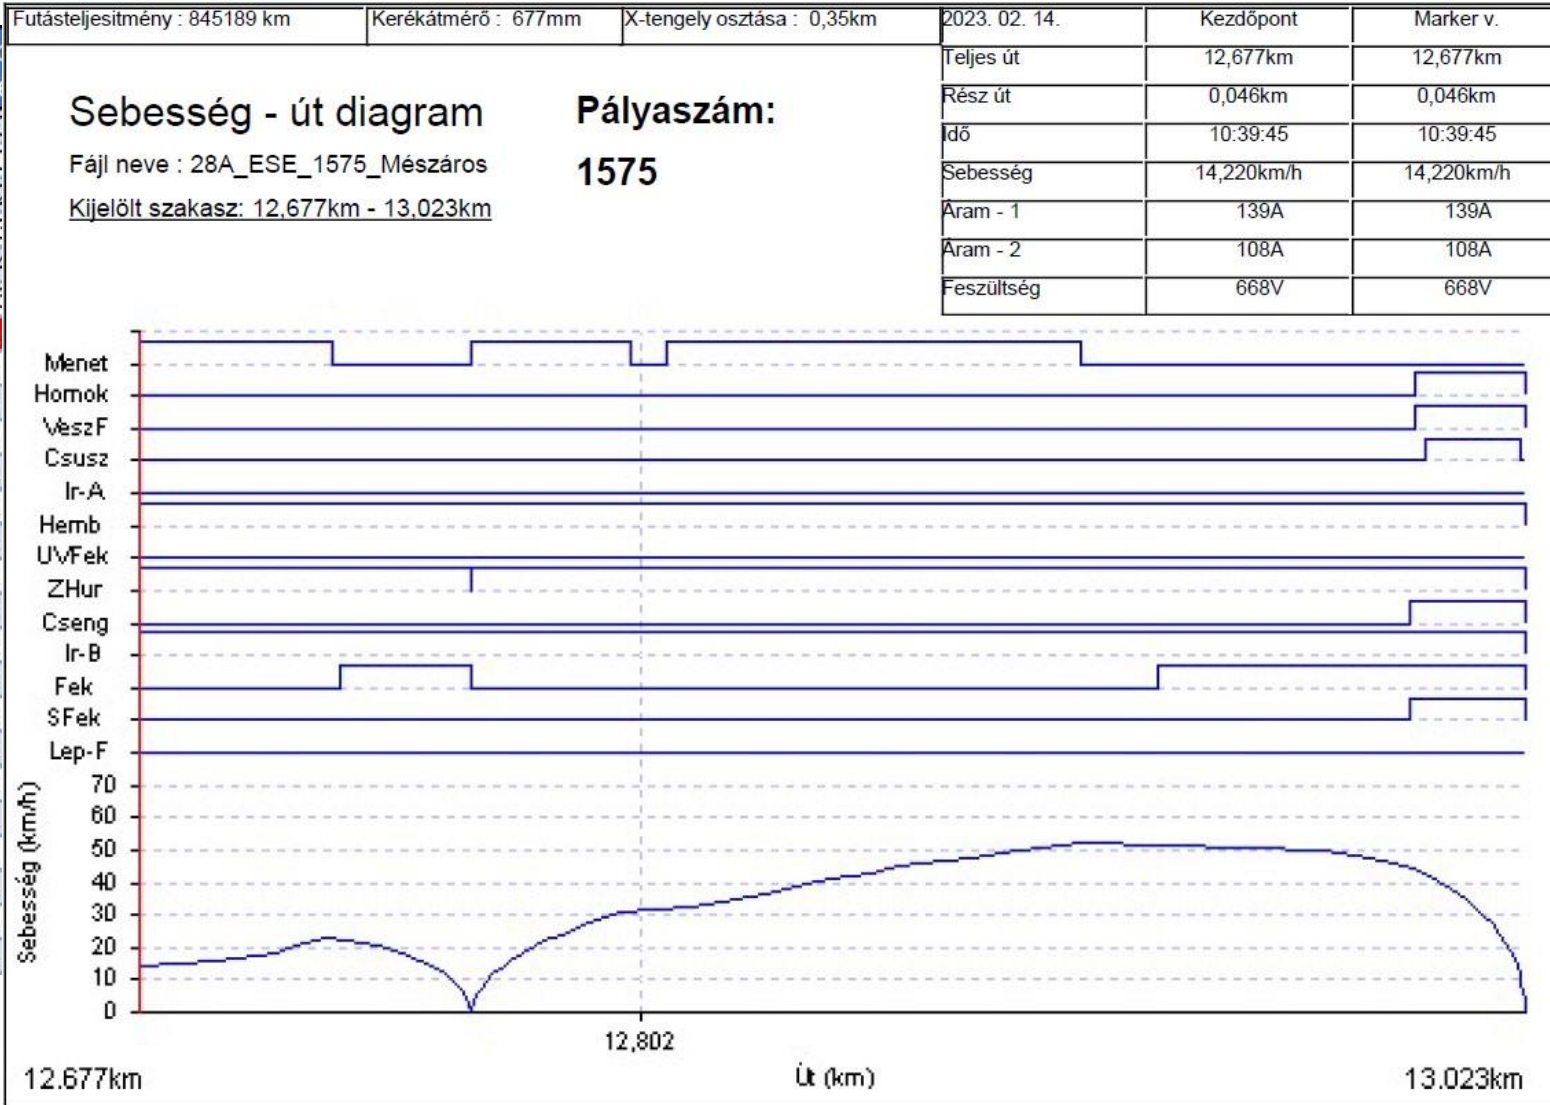
A menetregisztráló

Rekord	Idő	Sel
1	10:40:27	0,0
2	10:40:27	0,0
3	10:40:28	3,2
4	10:40:28	5,3
5	10:40:29	7,4
6	10:40:29	9,5
7	10:40:30	11,7
8	10:40:31	13,8
9	10:40:31	15,9
10	10:40:32	18,0
11	10:40:32	20,1
12	10:40:33	22,2
13	10:40:33	24,3
14	10:40:34	26,4
15	10:40:34	26,4
16	10:40:35	28,5
17	10:40:35	30,6
18	10:40:36	30,6
19	10:40:36	30,6
20	10:40:36	30,6
21	10:40:36	31,7
22	10:40:36	31,7
23	10:40:37	31,7
24	10:40:37	32,8
25	10:40:37	32,8

Áram 1	Áram 2	Hál. fesz.
359	275	666
359	405	666
359	405	666
359	405	666
359	405	666
359	405	666
359	405	666
359	405	666
359	405	666
359	405	666
359	405	666
359	405	666
359	405	666
359	405	666
359	405	666
359	303	666
359	303	666
359	303	666
359	303	666
150	303	666
150	118	666
0	118	666
0	0	666
0	0	666
0	0	666
0	0	666
124	0	666
