## Digitális biztosítóberendezési eszközmenedzsment megoldása

IV. Vasúti távközlési és biztosítóberendezési konferencia - 2025 október  
Közlekedéstudományi Egyesület és a MÁV Pályaműködtetési Zrt.

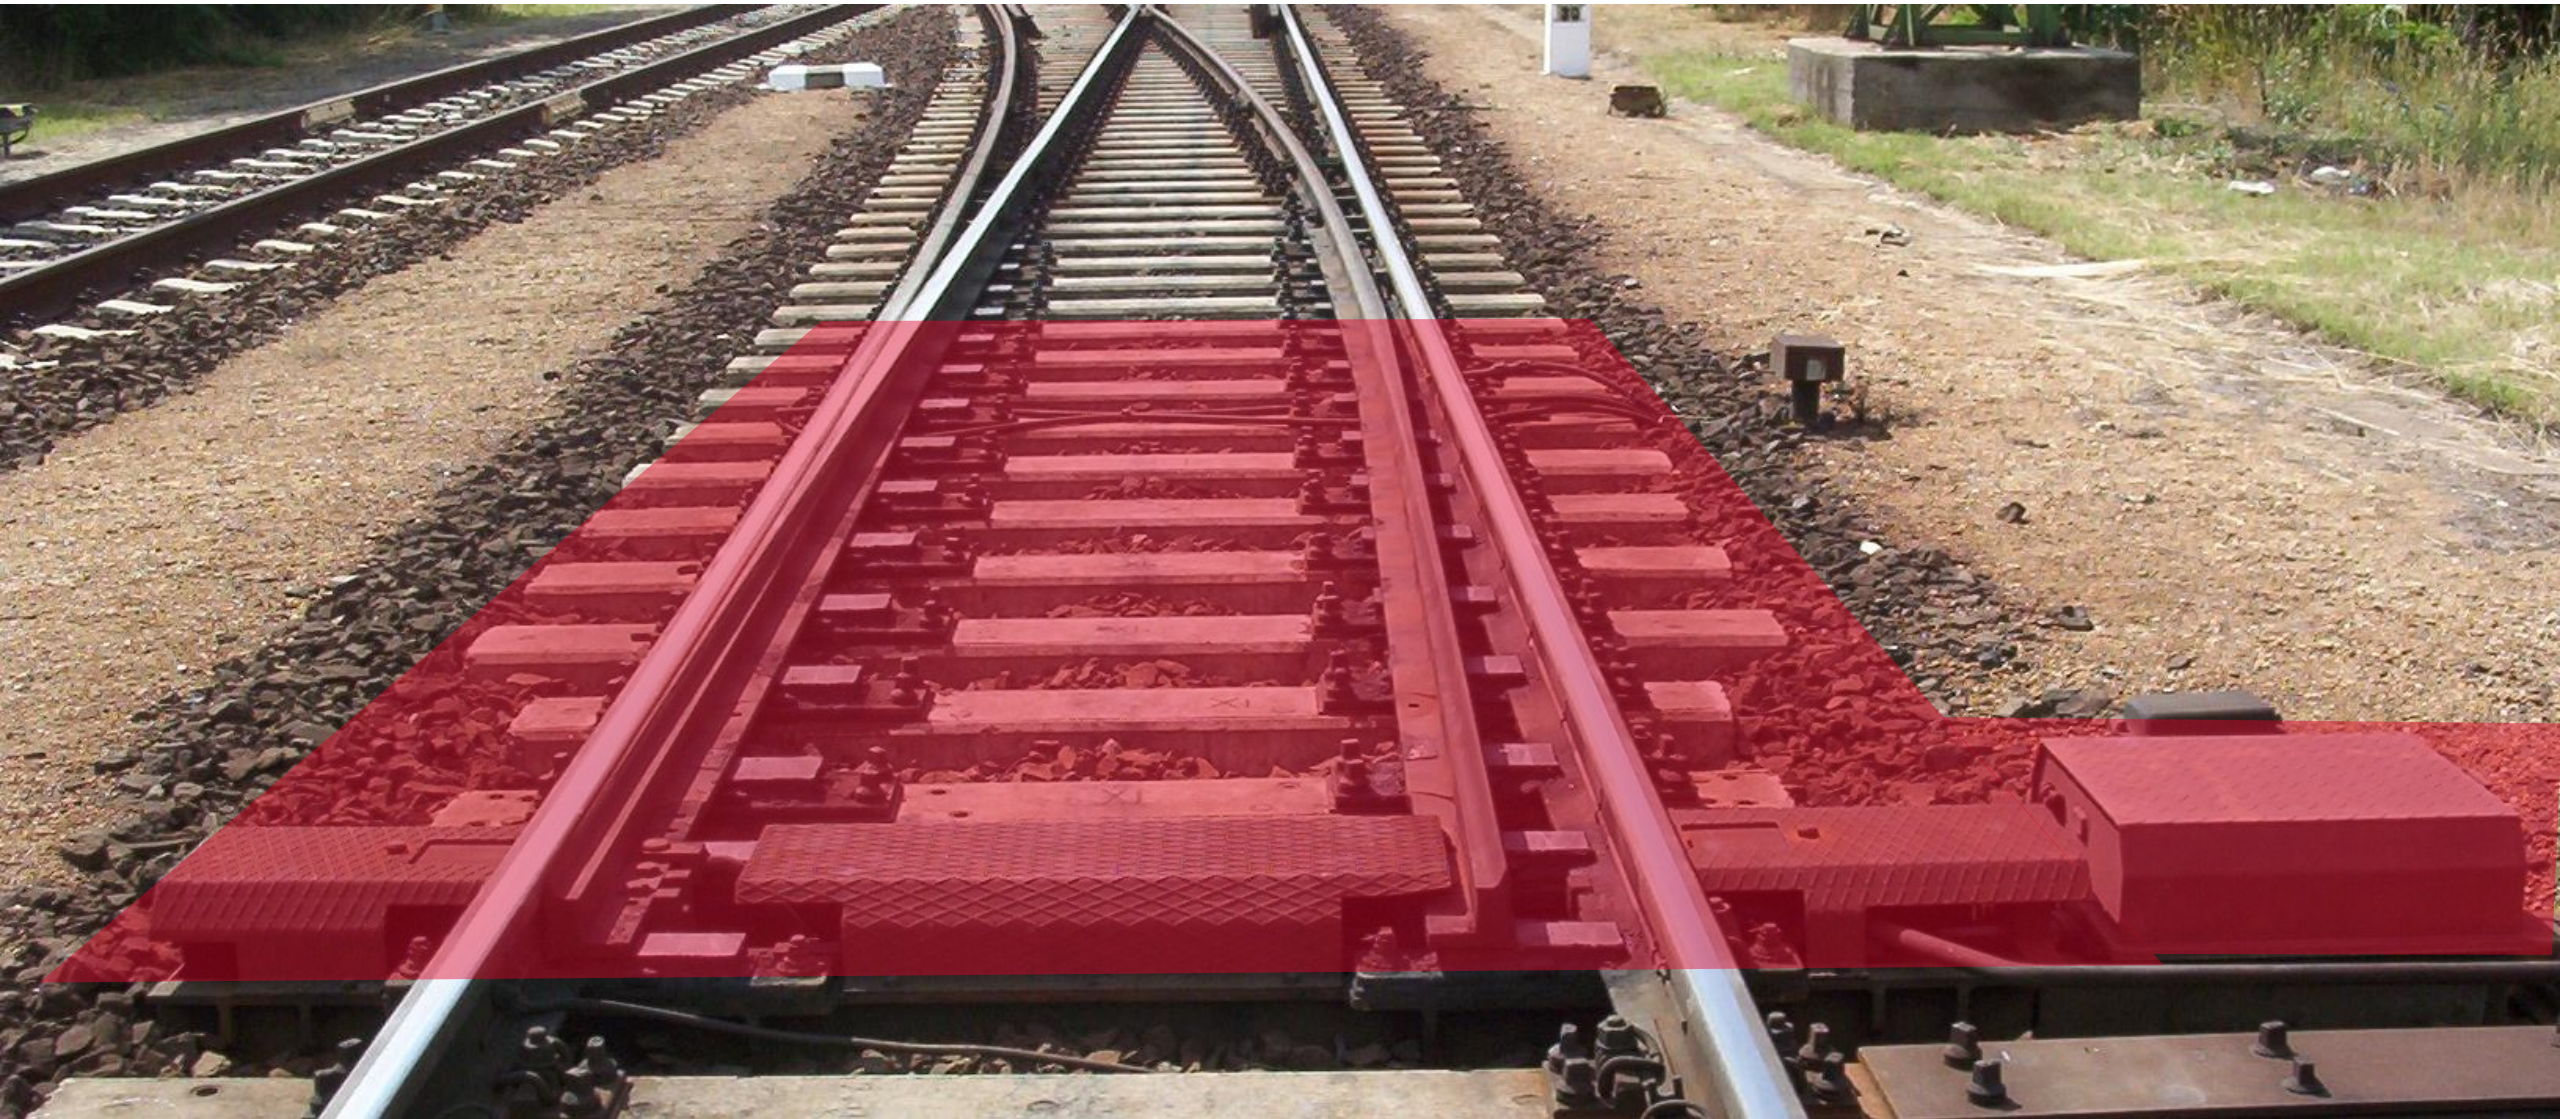
## Váltó állapotmegfigyelés – Váltóállítóművön keresztül

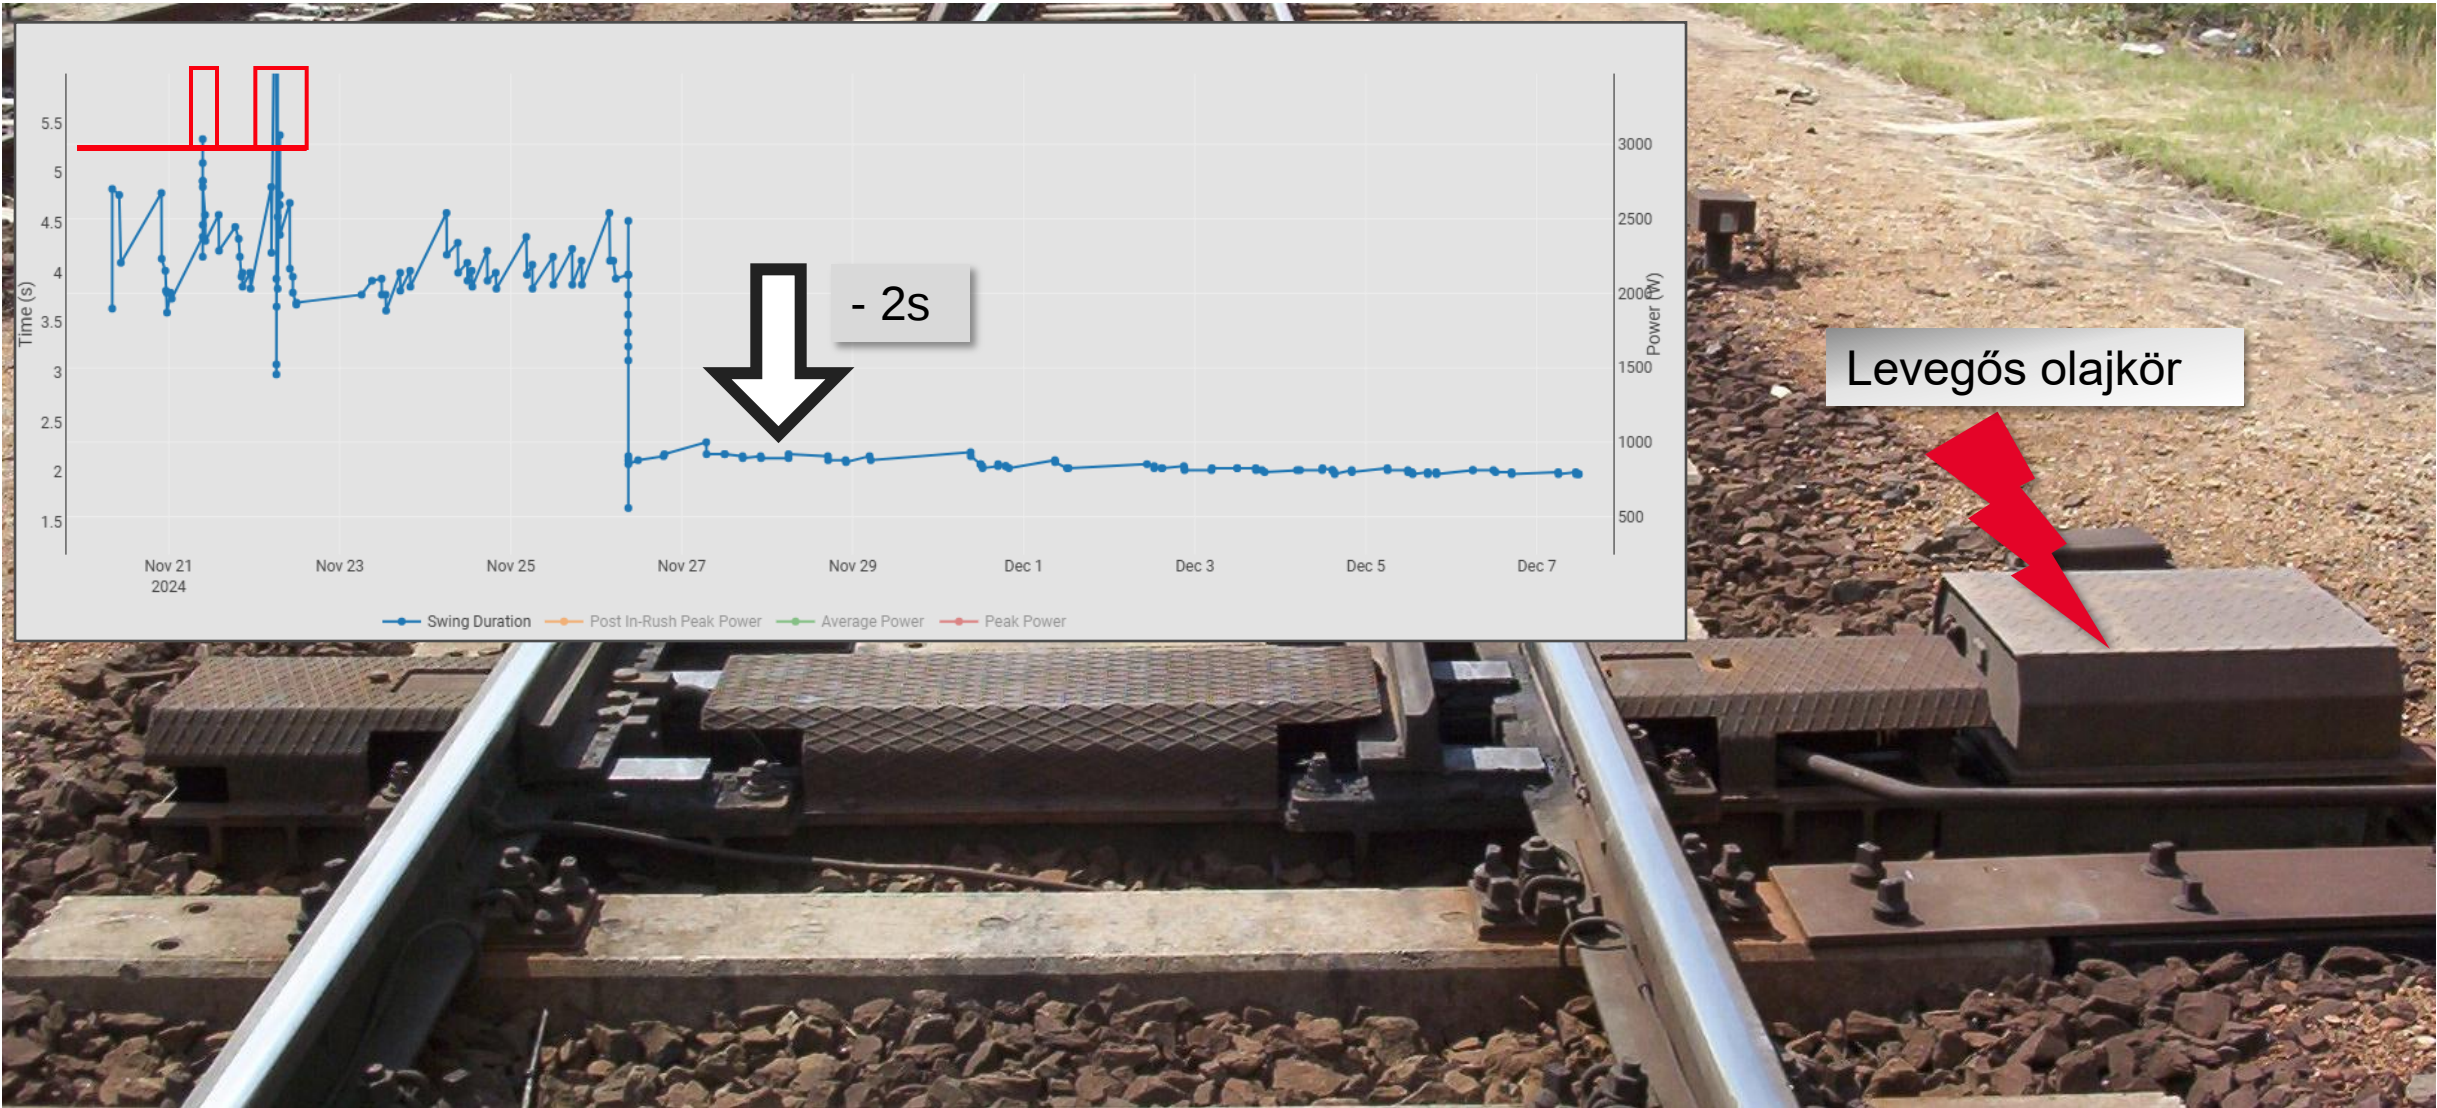
# Hibamódok – Levegős olajkör, feltöltött állapot

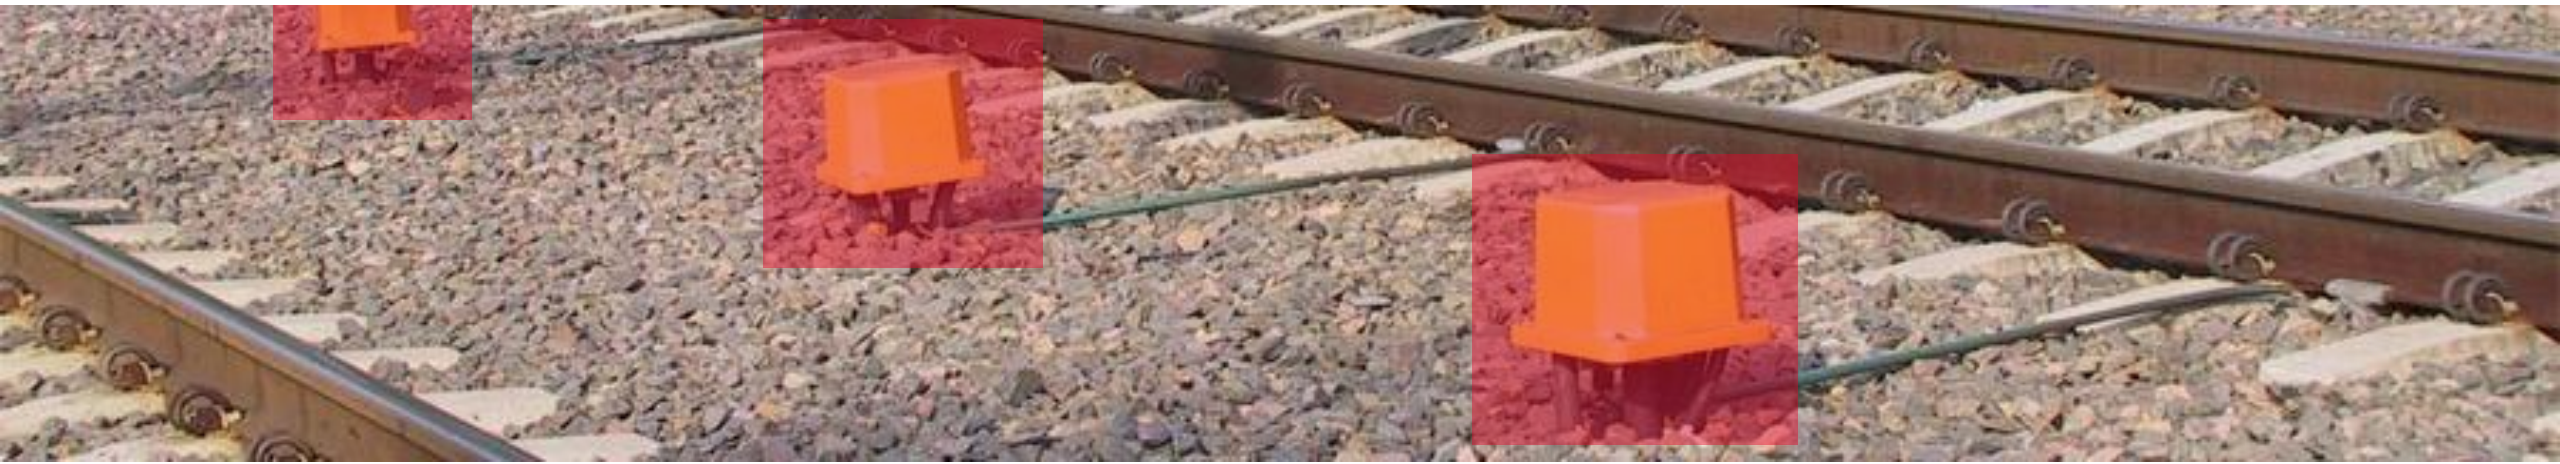
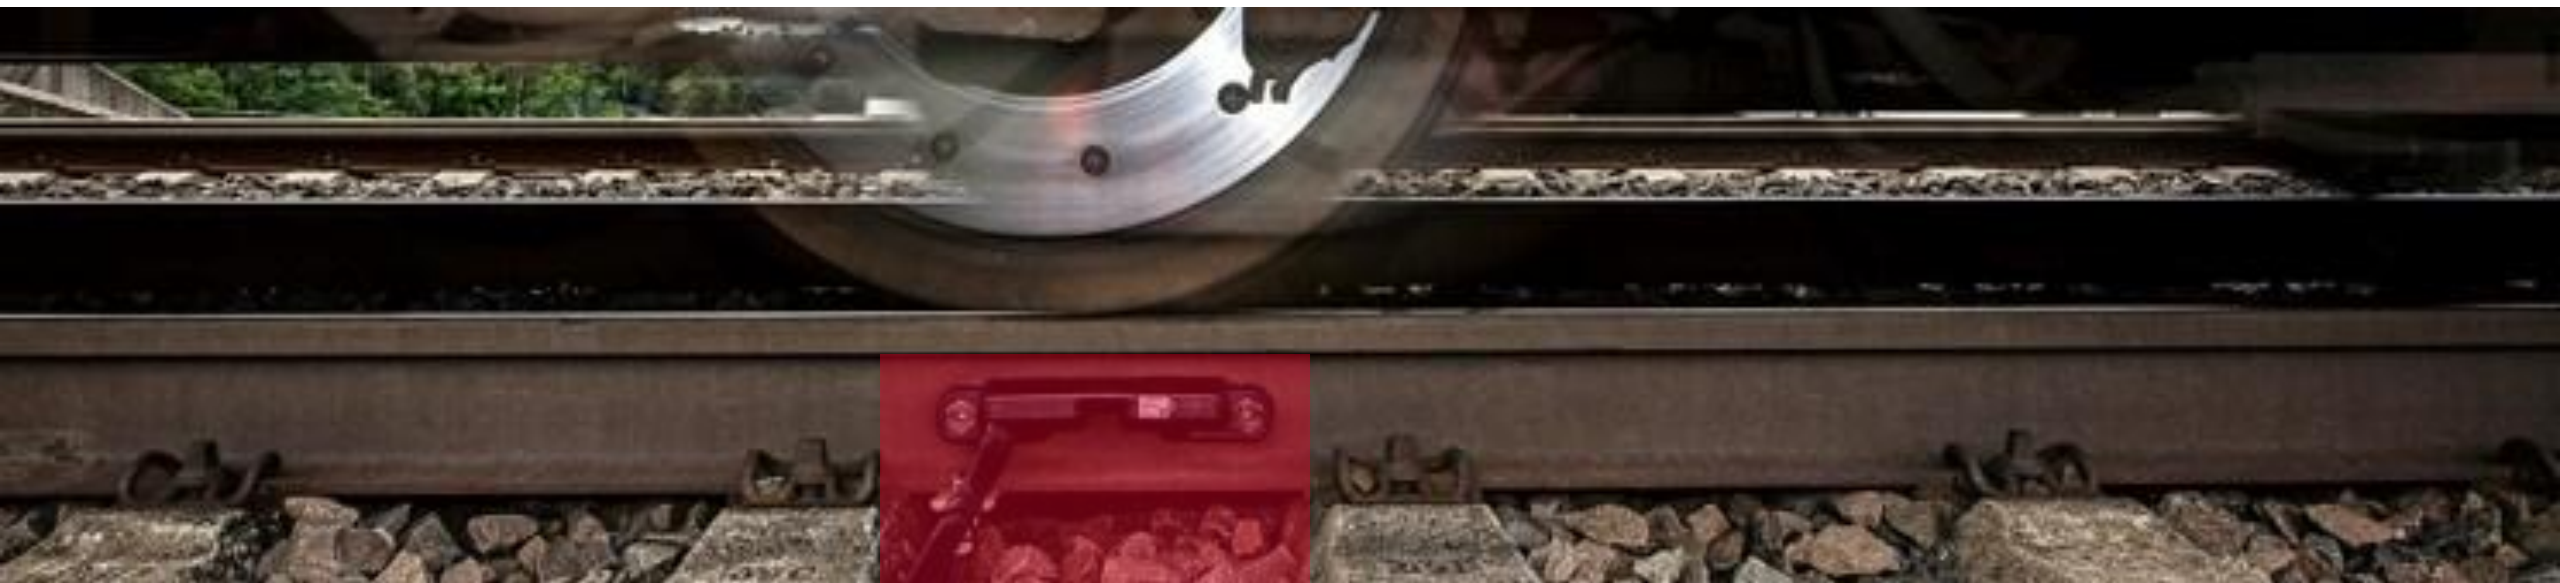
Békéscsaba (kiz.) – Lőkösháza (o.h.)  
vonalszakaszon

## Tengelyszámláló állapotmegfigyelés

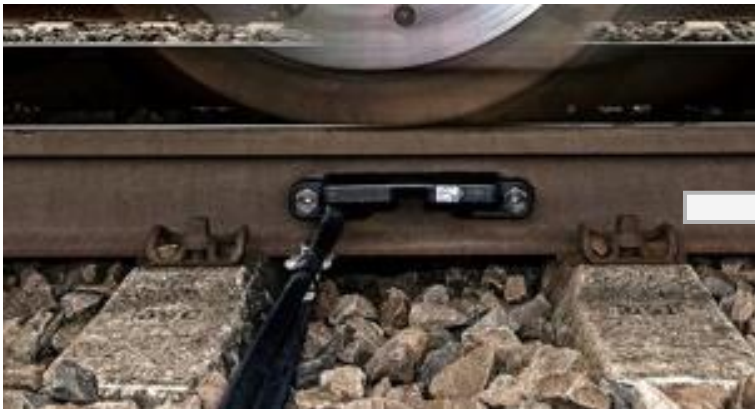
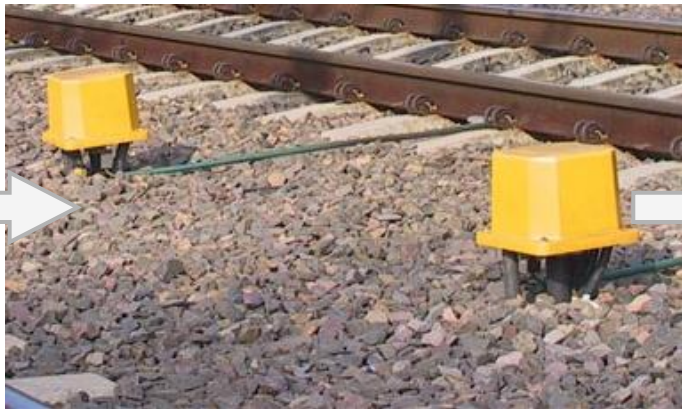
# Tengelyszámláló állapotmegfigyelés - Riasztás

DP BHC/BHD számlálófej  
**Drift Warning** üzenetet küld, foglalt  
ATS BHC szakasz

DP BHC/BHD számlálófej  
**kommunikációs hibát jelez**,  
szomszédos szakaszok zavarban
