# III. FORGALMÁSZ ANKÉT

**83. sz. főút 2x2 sávossal kialakításának közlekedésbiztonsági kérdései**

**32+574 – 68+641**

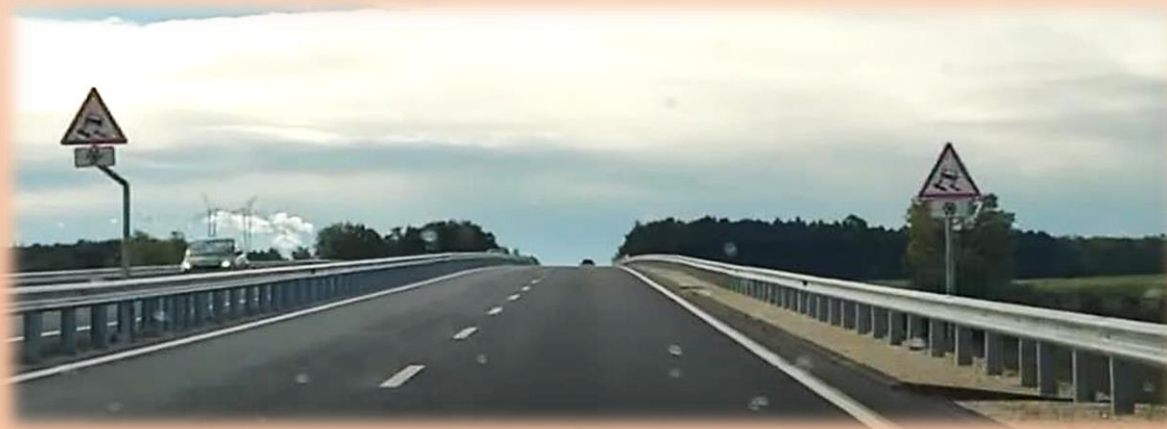
**A kiépült keresztmetszeti kialakítás és útkategória szabályozásából adódó kérdések és problémák**

- Közlekedők által megválasztott haladási sebesség – Inkább autópálya jellegű
- Forgalmi, padka és biztonsági sávok/terek szélessége nem egyezik meg a gyorsforgalmi utakon alkalmazott értékekkel
- Teherautók előzése, csak autóúton és autópályán van tehergépkocsikra vonatkozó előzési tilalom.

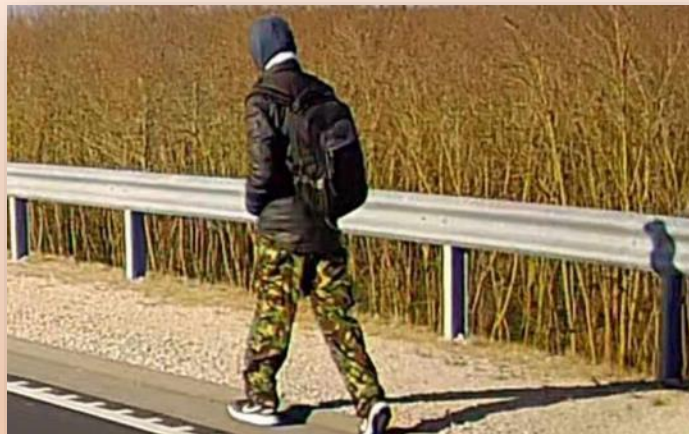
**„Egy ember sétálgatott az új 83-ason ma reggel”**

## **1/1975. (II. 5.) KPM–BM együttes rendelet a közúti közlekedés szabályairól**

21. § (1) A gyalogosnak a járdán, ahol pedig járda nincs, a leállósávon, az útpadkán vagy a kerékpárúton kell közlekednie.

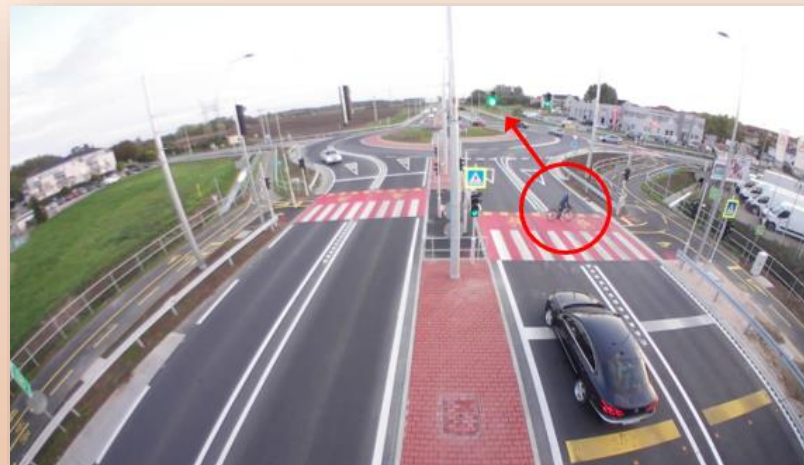
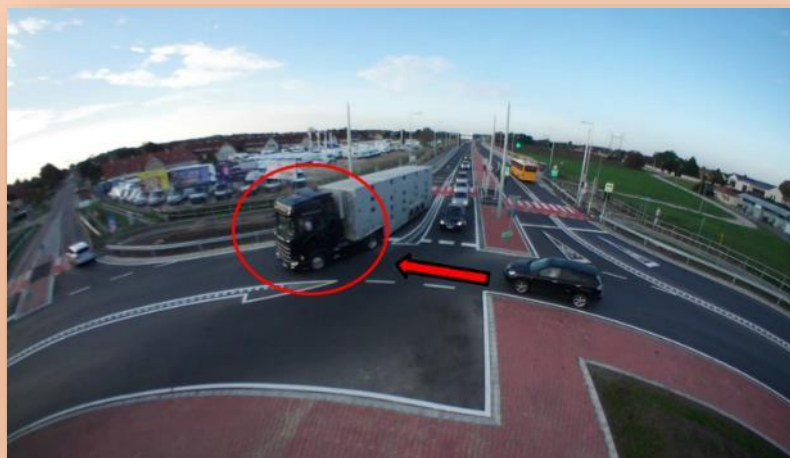
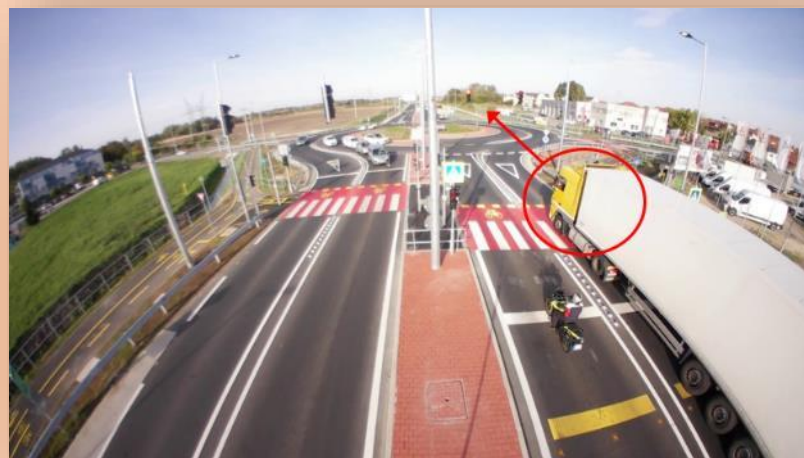
Győr, 83 sz. 2x2 sávos főút részben jelzőlámpás forgalomirányítású turbó körforgalom

- A településrészen élők több közösségi fórumon jelezték, hogy veszélyesnek tartják a 83 sz. főúton történő átkelést, aláírásgyűjtés, „irányított” szakmai döntés.
- Kivitelezési munkákkal párhuzamosan a kijelölt gyalogos-átkelőhelyek jelzőlámpás biztosítása kiépült.

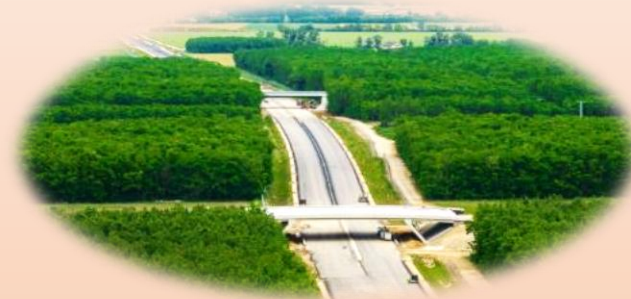
Az egybefüggő erdőrészek a vonalas létesítmény építése miatt megbontásra kerülnek, ebből adóan az erdőrészek közúthoz közeli részei kiszáradásnak indulnak, a közúti közlekedés és a közút tartozékai, és műtárgyai szempontjából veszélyessé válnak.

- megváltozott víz és légköri viszonyok (szélteher)
- emberi beavatkozás, védőkerítés építés során megsérült fák
- védőkerítés közelsége (néhol 20 cm) miatt a fák törzse viharban a kerítéshez ér, dörzsölődik, emiatt idővel a kéreg leválik. (károsítók, gombák részére védelem nélküli felület keletkezik, a fa megbetegszik előbb-utóbb elpusztul)

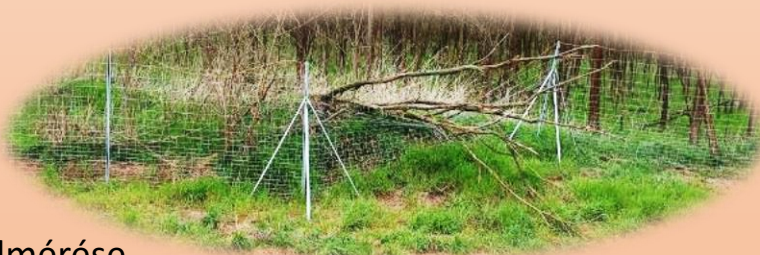
- védőkerítésre dőlt fák észlelése
- fakidőlésveszélyes helyszínek felmérése
- építető értesítése a problémáról
- szomszédos tulajdonosok felderítése és felszólítása írásban
