# Az útburkolati jelek szemcseszórással történő eltávolításának hatásai az útfelület állapotára

Horváth Norbert Zoltán

Plastiroute Kft.

VEKOP kerékpáros infrastruktúra fejlesztés projektek

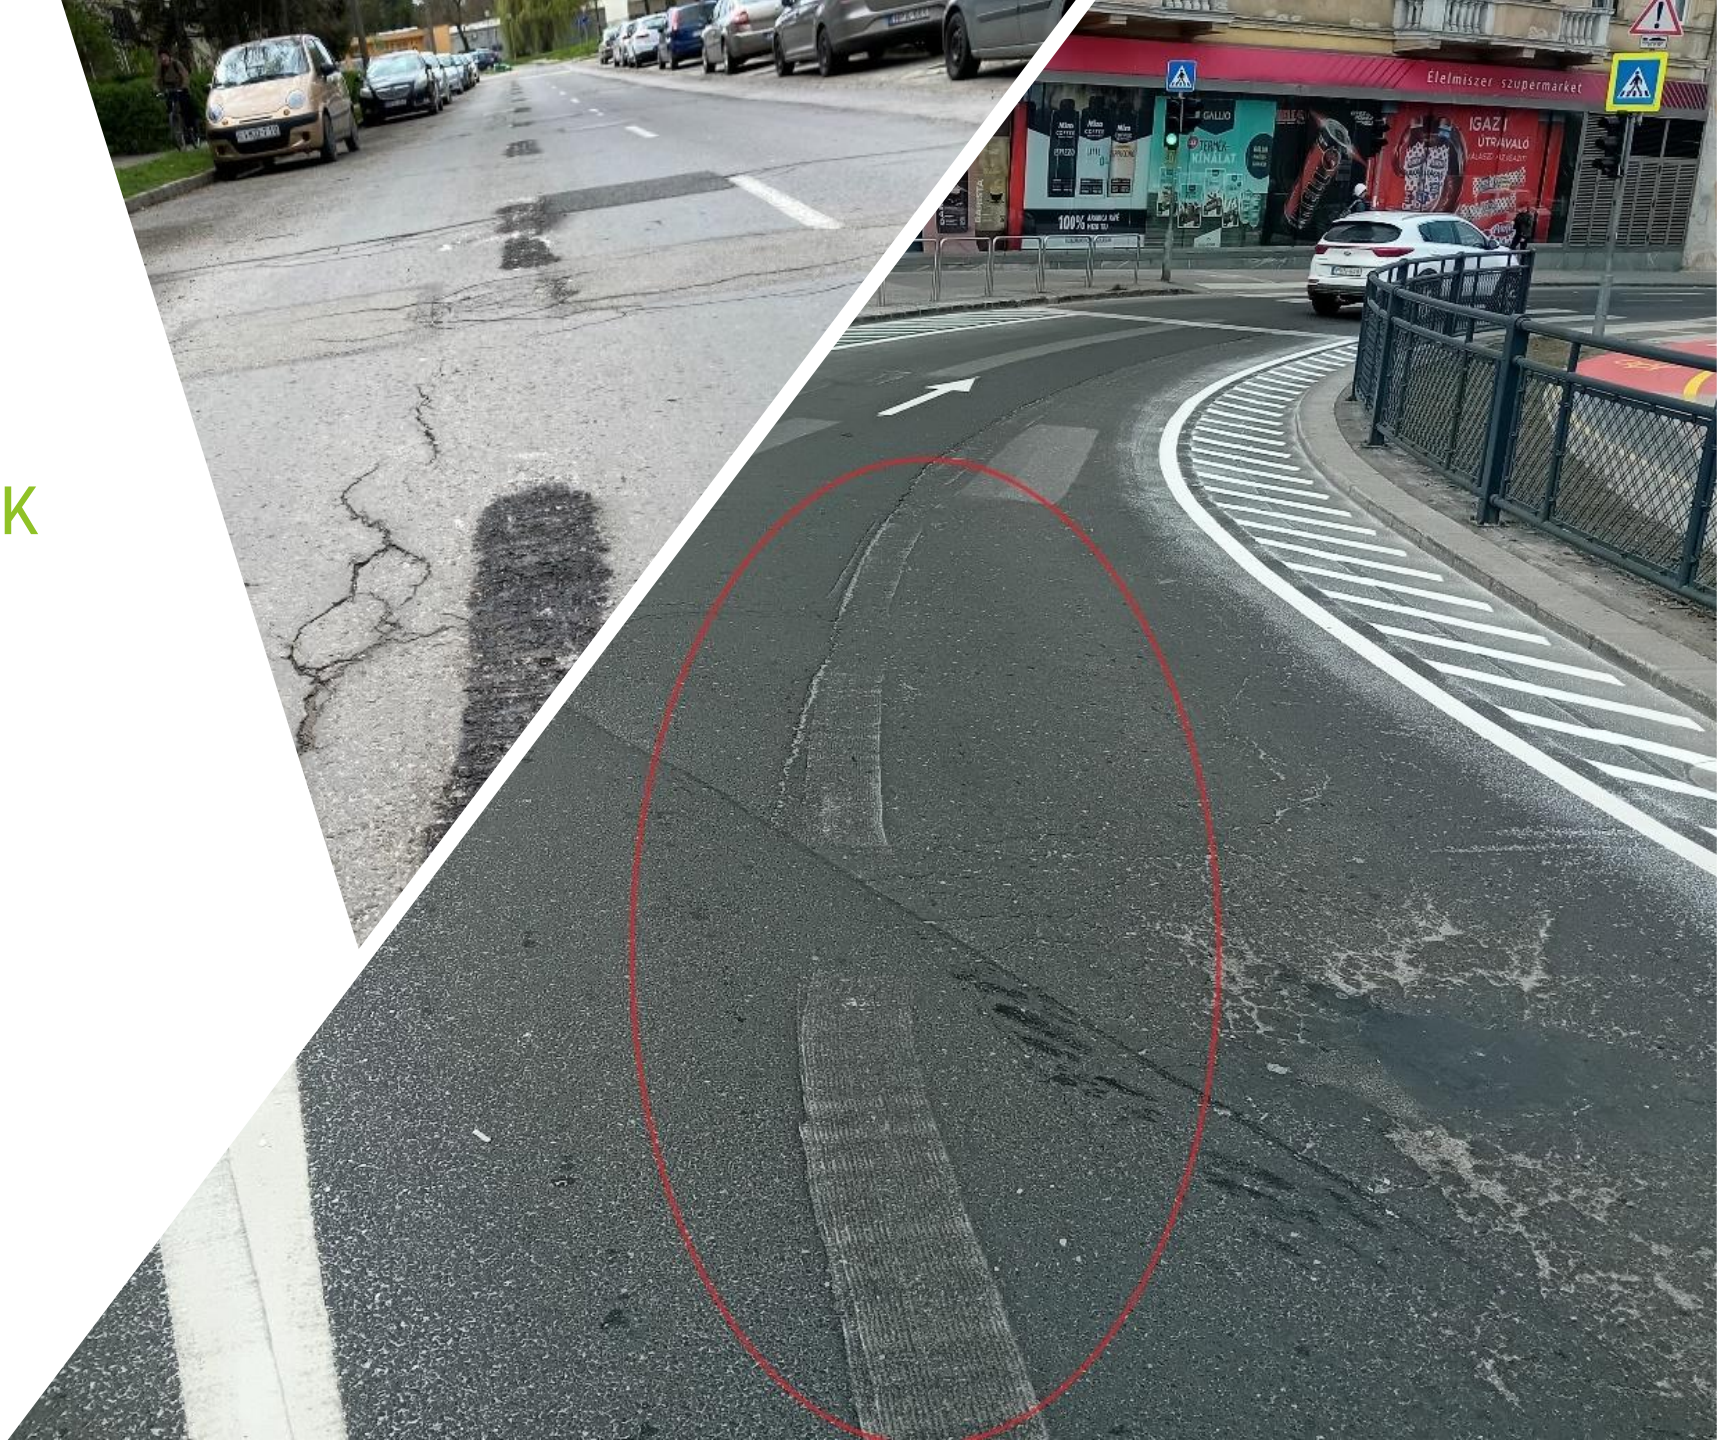
- ▶ Mosás
- ▶ Égetés
- ▶ Marás
- ▶ Szemcseszórás
- ▶ Átfestés
- ▶ Ragasztás

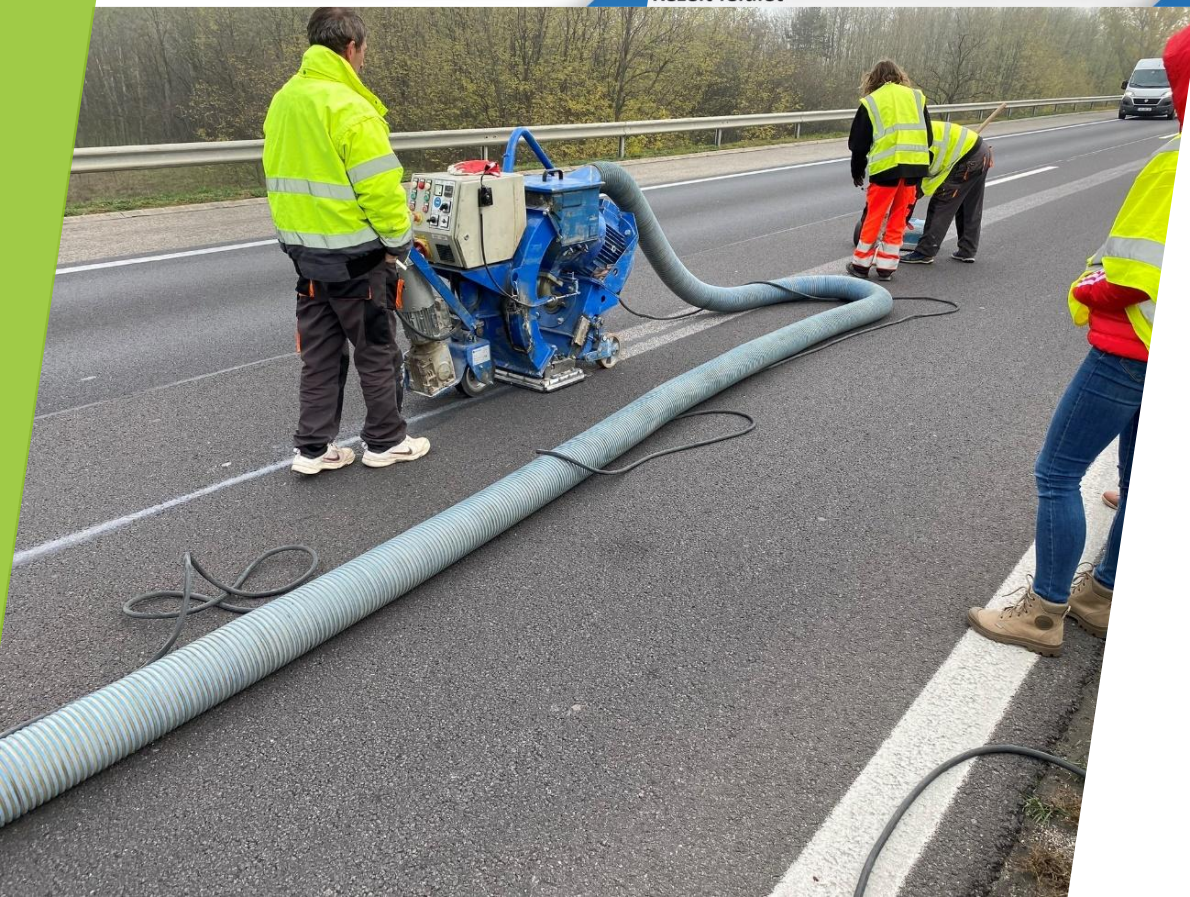
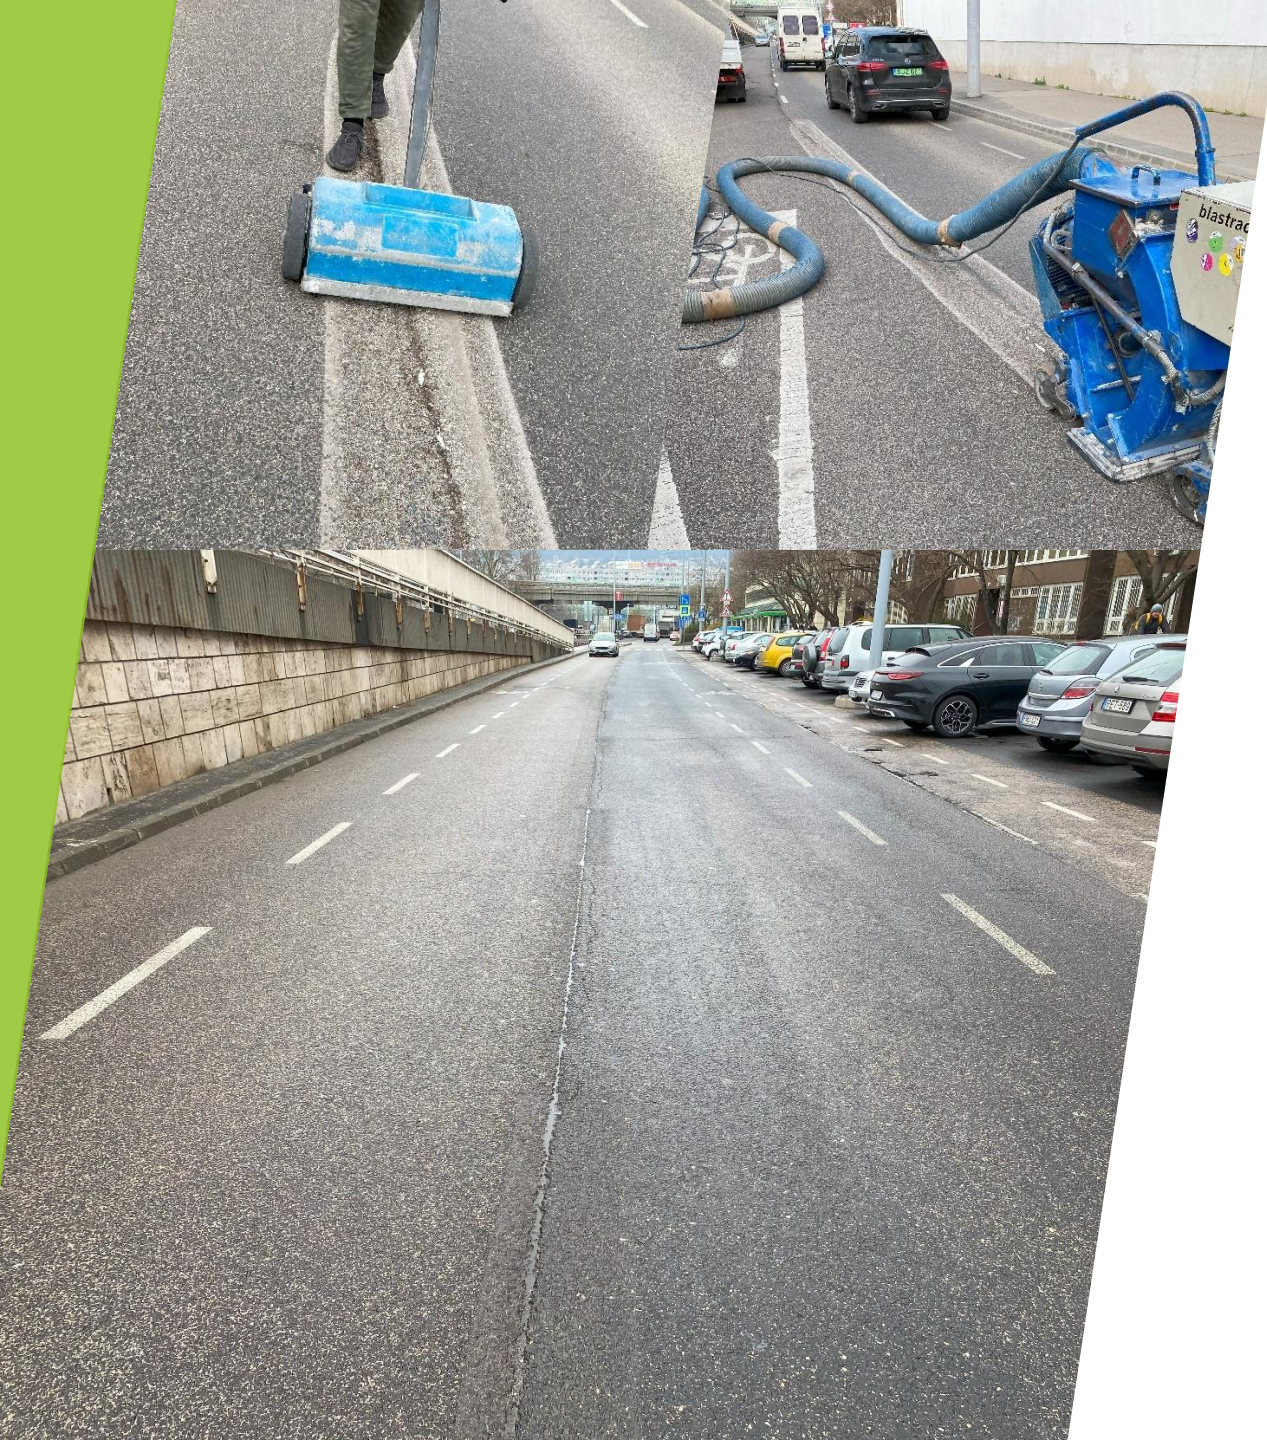
## Szemcseszórásos útburkolati jel megszüntetése

- ▶ Előzmény (M5 terelővonal)
- ▶ Blastrac technológia

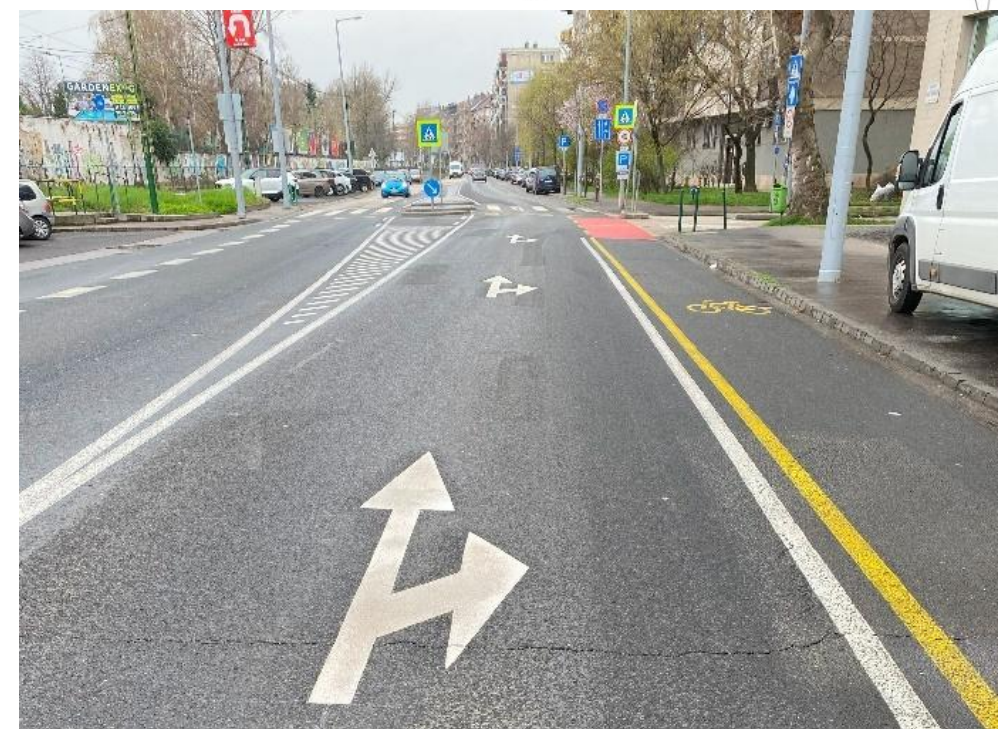
# KIVITELEZÉS A MUNKATERÜLETEN: Budapest III. kerület Árpád fejedelem útja

- ▶ Feladat bemutatása
- ▶ Kivitelezés
- ▶ Végeredmény

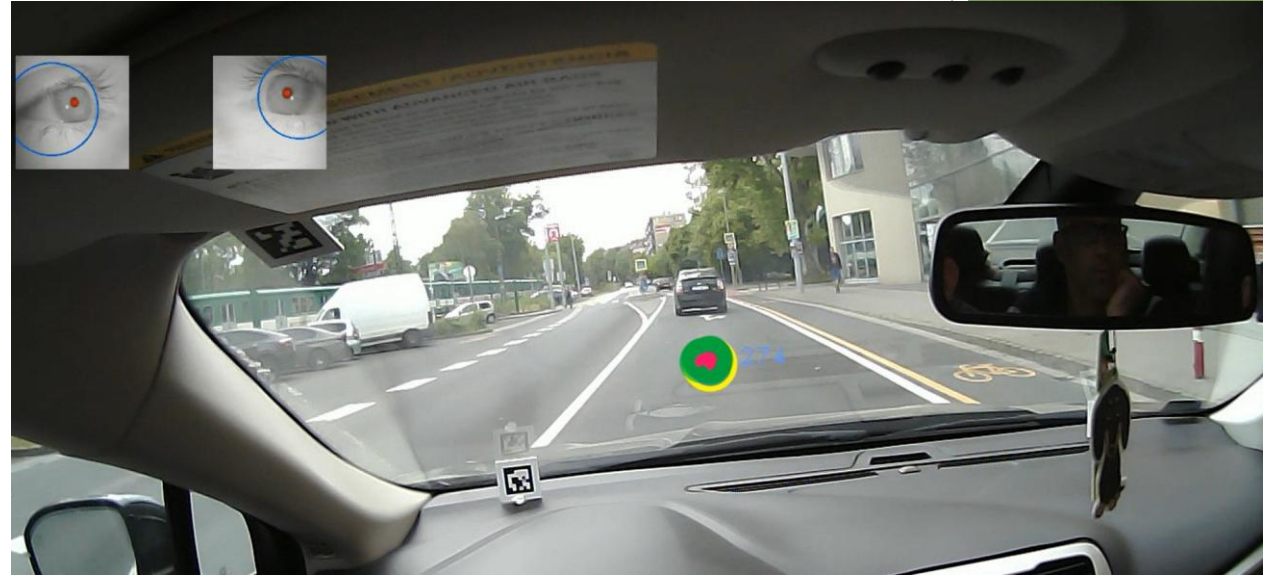
# Szemkamerás vizsgálat

- ▶ Teszt célja
- ▶ Teszt menete
- ▶ Budapest III. kerület Árpád fejedelem útja (Serfőző utca és Zsigmond tér közötti szakasz)
- ▶ Neon Pupil Labs
- ▶ Eredmények (videófelvétel fókuszpontokról, hő térkép)
