Dr. Hartványi Tamás

MFAV járművek vázszerkezetének vizsgálata a várható élettartam meghatározása céljából

CITY RAIL 2023

2023. szeptember 6.

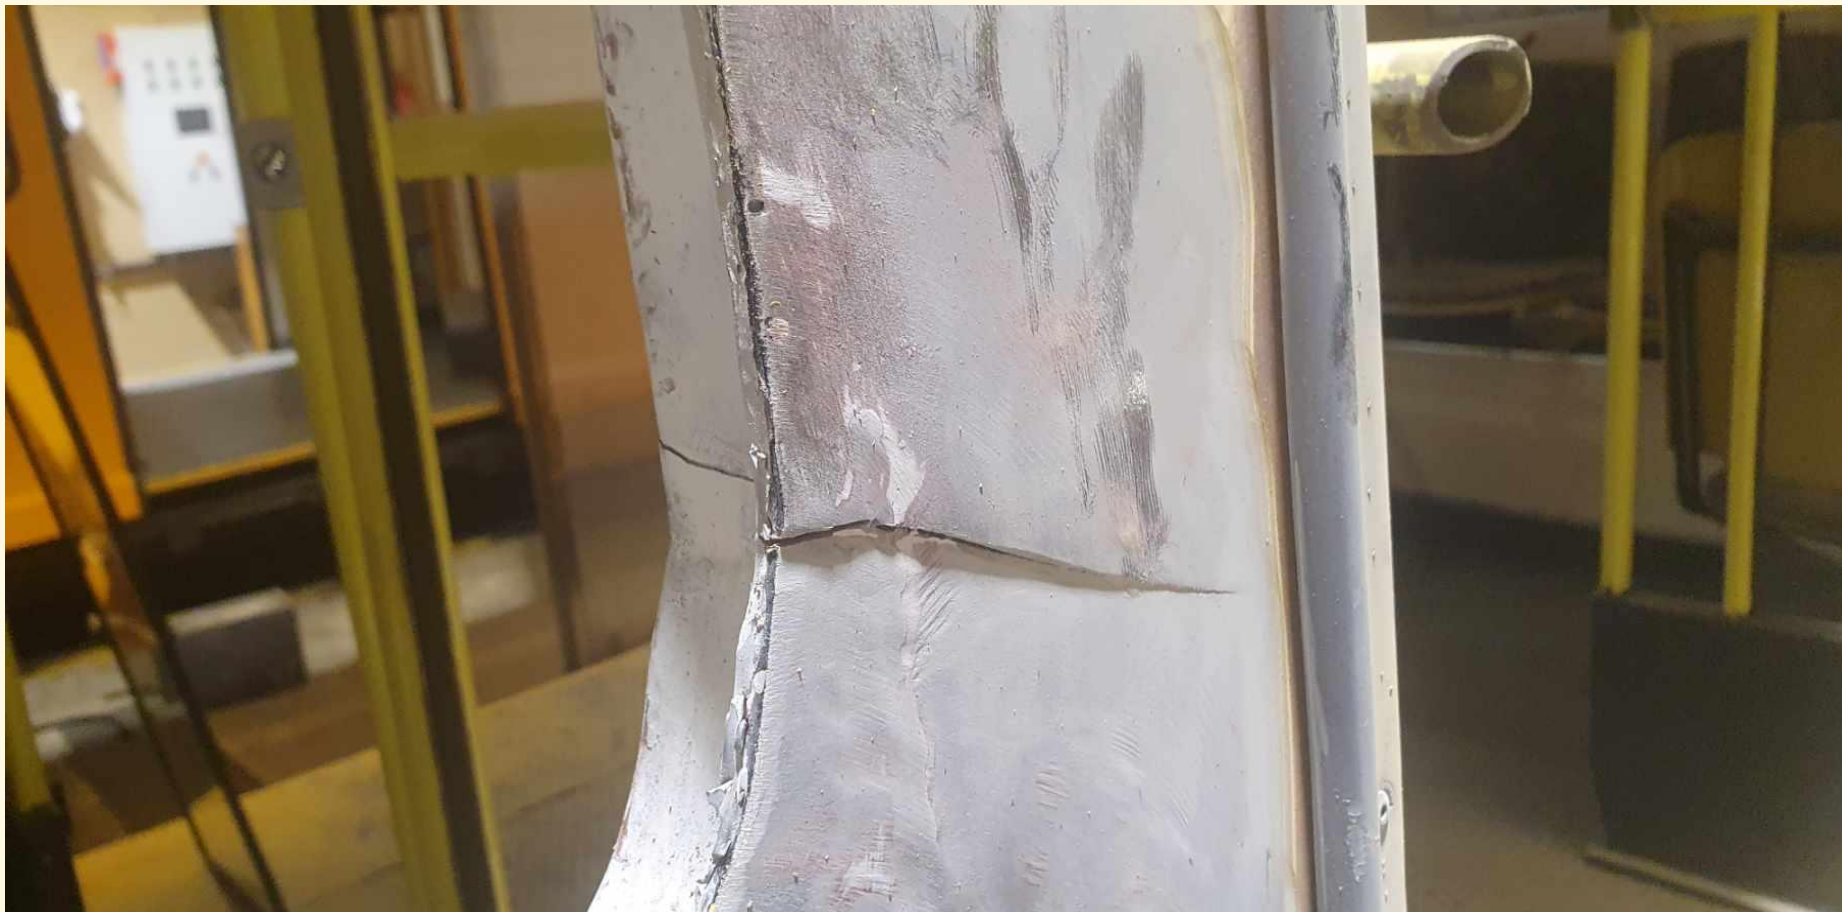
Repedési kép

- **Üzembehelyezés:** 1973 (1986)
- Ganz „ipari csuklós” villamossal való hasonlóság
- **Gyártói várható élettartam:** 2.100.000km, vagy 30 év
- Futási és szilárdsági problémák szinte a kezdetektől
- A korábbi évek vizsgálatai: 1977, 1988, 2002
- **BKV vizsgálat repedésekre (2022):** a járműpark 78%-a érintett!

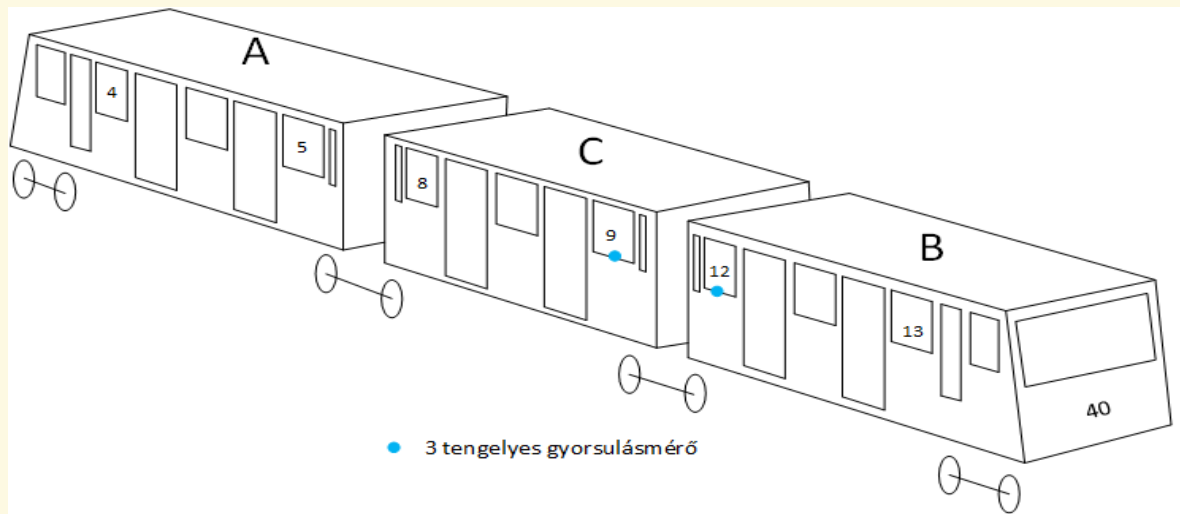
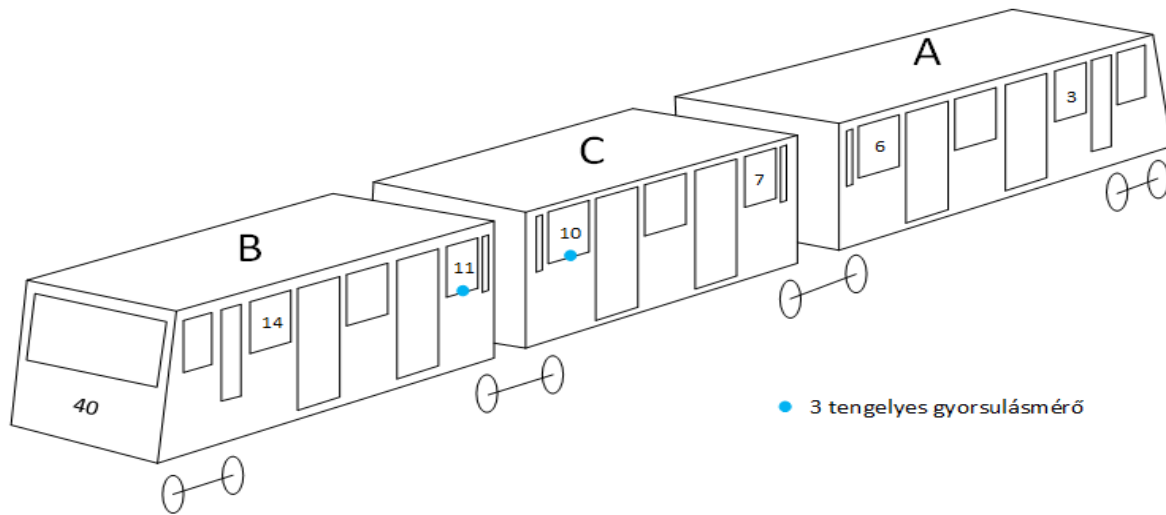
Gyorsulásmérők felhelyezése

„B” járműszekrény

- 11-es ablak párkánya
- 12-es ablak párkánya

„C” járműszekrény

- 9-es ablak párkánya
- 10-es ablak párkánya

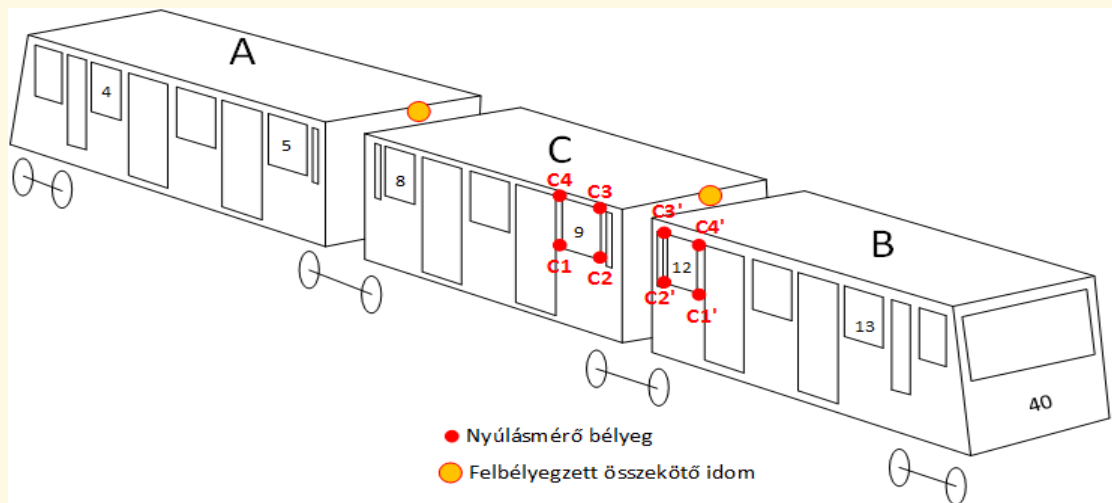
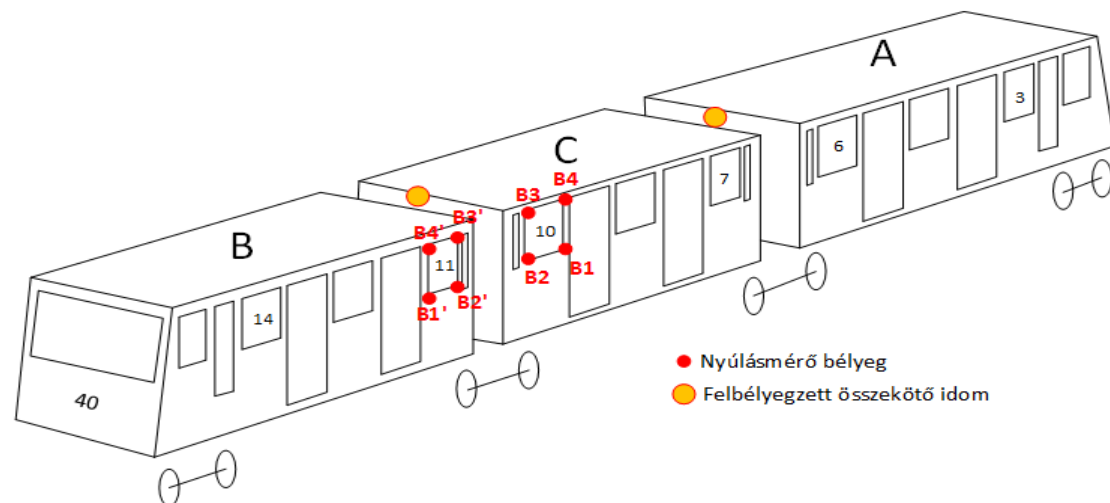
Nyúlásmérő bélyegek felhelyezése

„B” járműszekrény

- 11-es ablak minden sarkához kívülről, az oldallemezhez történő ragasztással
- 12-es ablak minden sarkához kívülről, az oldallemezhez történő ragasztással

„C” járműszekrény

- 9-es ablak minden sarkához kívülről, az oldallemezhez történő ragasztással
- 10-es ablak minden sarkához kívülről, az oldallemezhez történő ragasztással

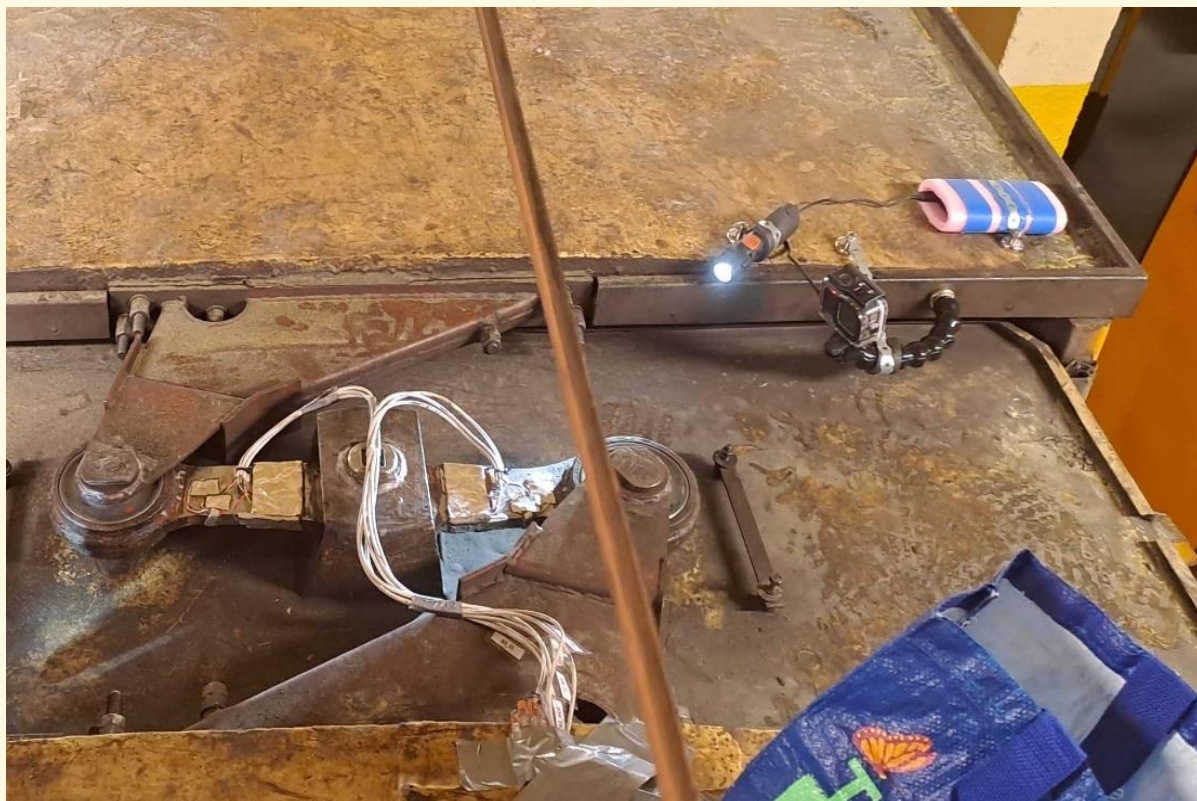
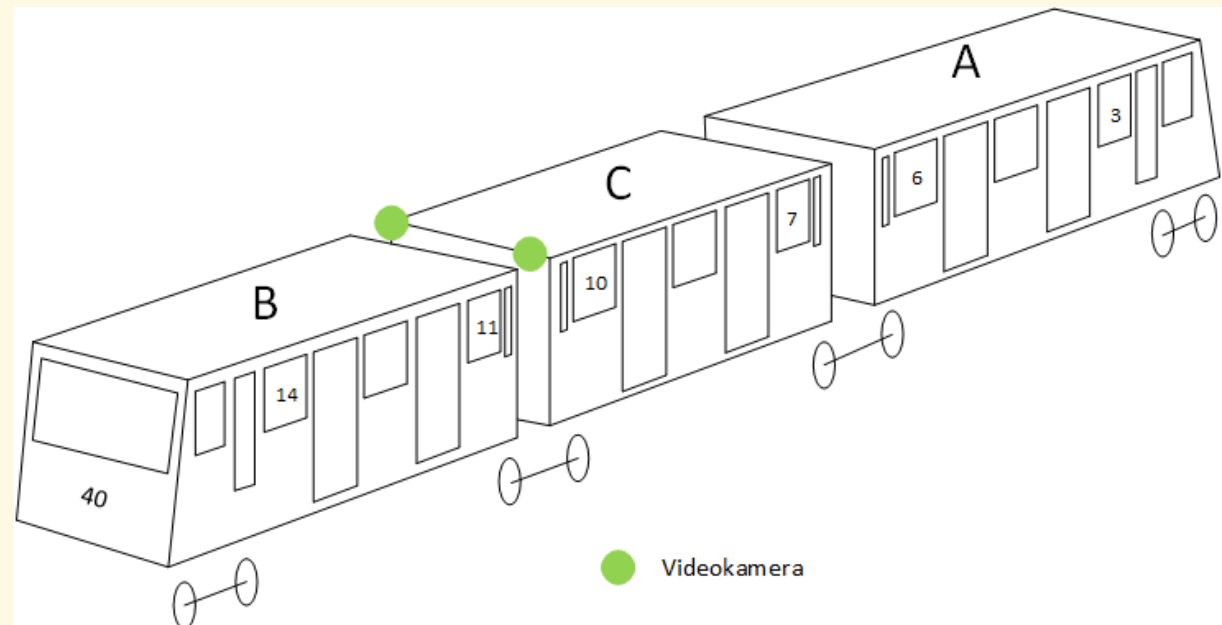
Kamerák felhelyezése

A járműszekrények felső kapcsolatainak mozgóképes megfigyelése céljából a B-C kapcsolathoz jobb- és baloldaltól egyaránt egy-egy videokamera került felszerelésre.

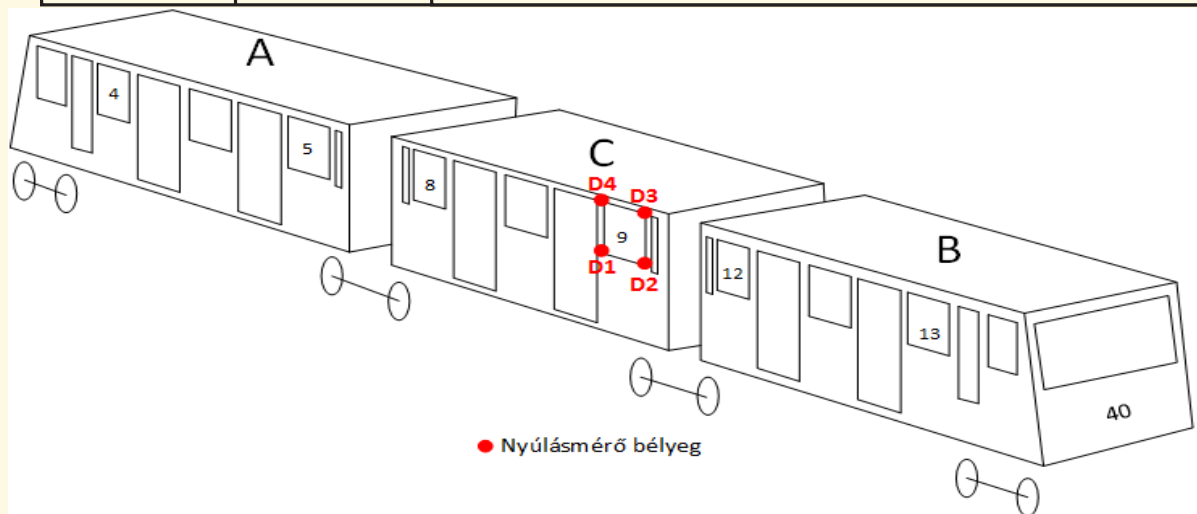
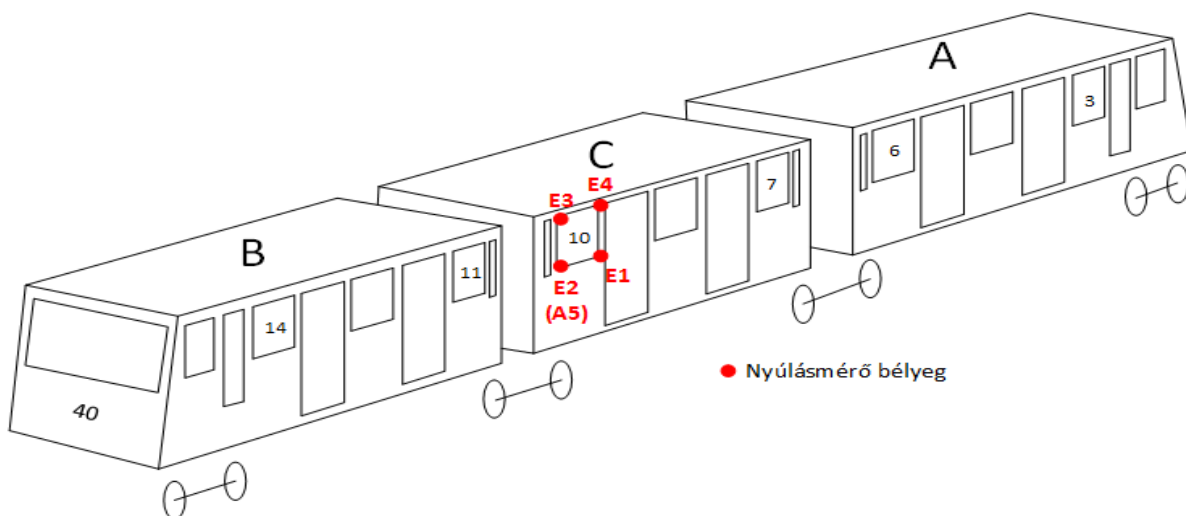
Nyúlásmérő bélyegek felhelyezése

- A statikus méréshez a C járműszekrény 9-es és 10-es ablakai lettek felbélyegezve. A bélyegek az ablakok íves sarkai ívközepére, a lemez szélétől kb. 10mm-re lettek kívülről felragasztva.
- A 10-es ablak E2 jelű bélyege megegyezik a 2022. december 15-én felragasztott A5 jelű bélyeggel.

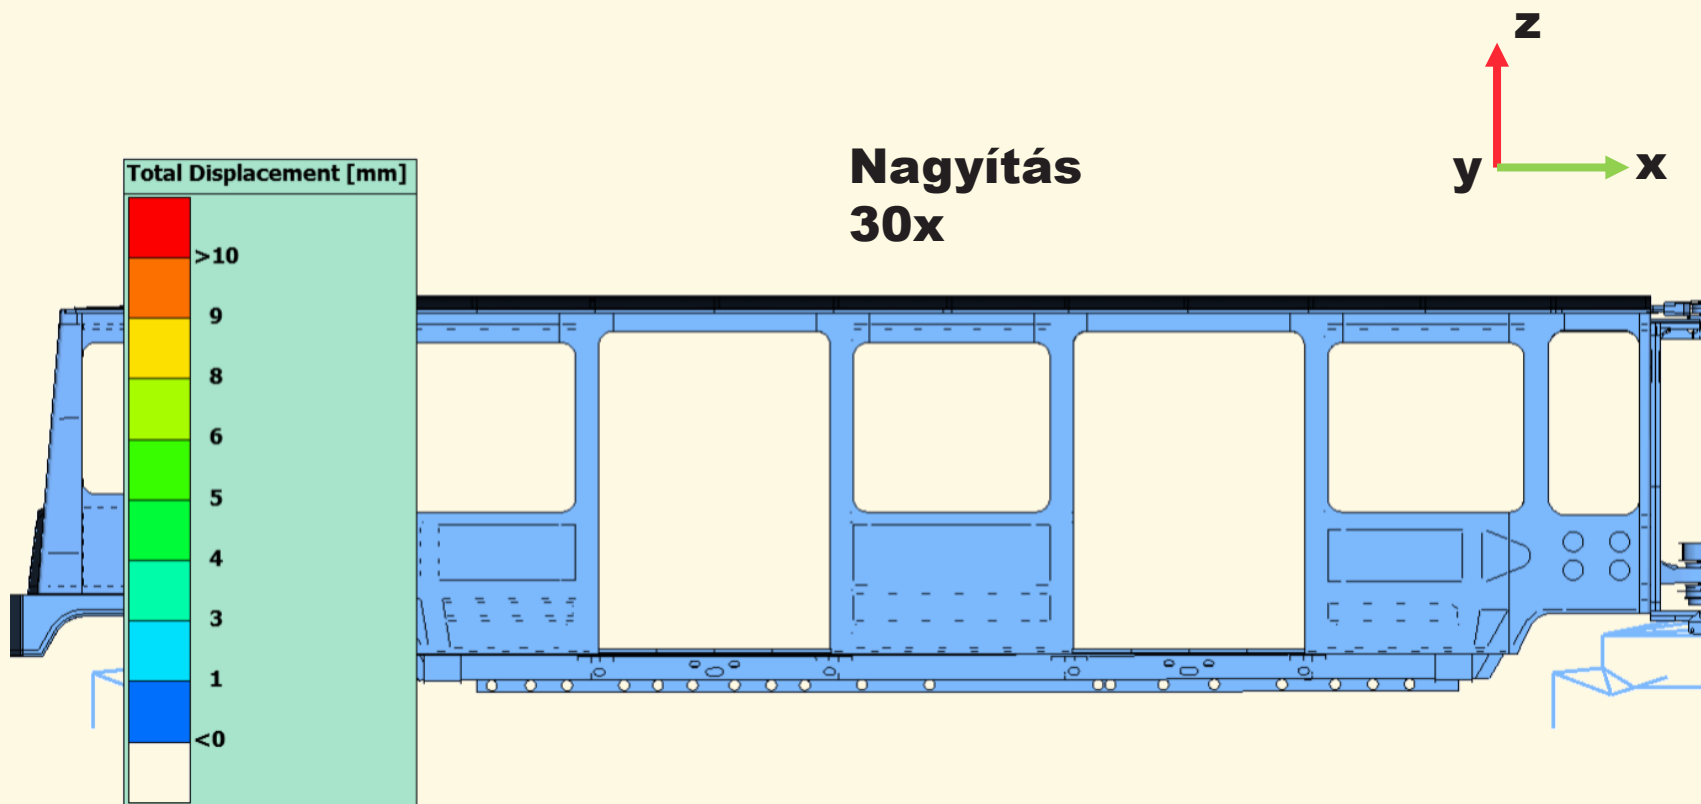
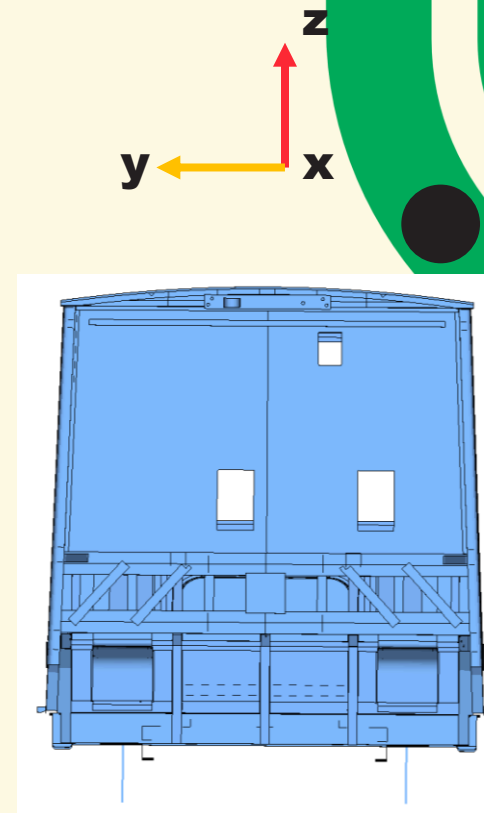
Gravitációs + F_y erő a tetőkapcsolaton, elmozdulás

Ez a műszaki tapasztalatok szerint **nem csak egy üzem közbeni, hanem egy statikus tönkremenetelt is maga után vonhat, amit súlyosbíthat a folyamatos nagy terhelés okozta feszültségkorrózió is.**

Mindezekből kiindulva a szerelvények jelentős mértékű áttervezése, illetve a cseréje javasolt a következő 5-10 éves időszakban.
