## XVIII. Pályafenntartási konferencia

Mérési módszerek egyes pályahibák időben történő felismerésére

***Milyen mérési módszerekkel lehetett volna egyes siklásokat megelőzni?***

Posgay György  
Metalelektro Méréstechnika Kft.

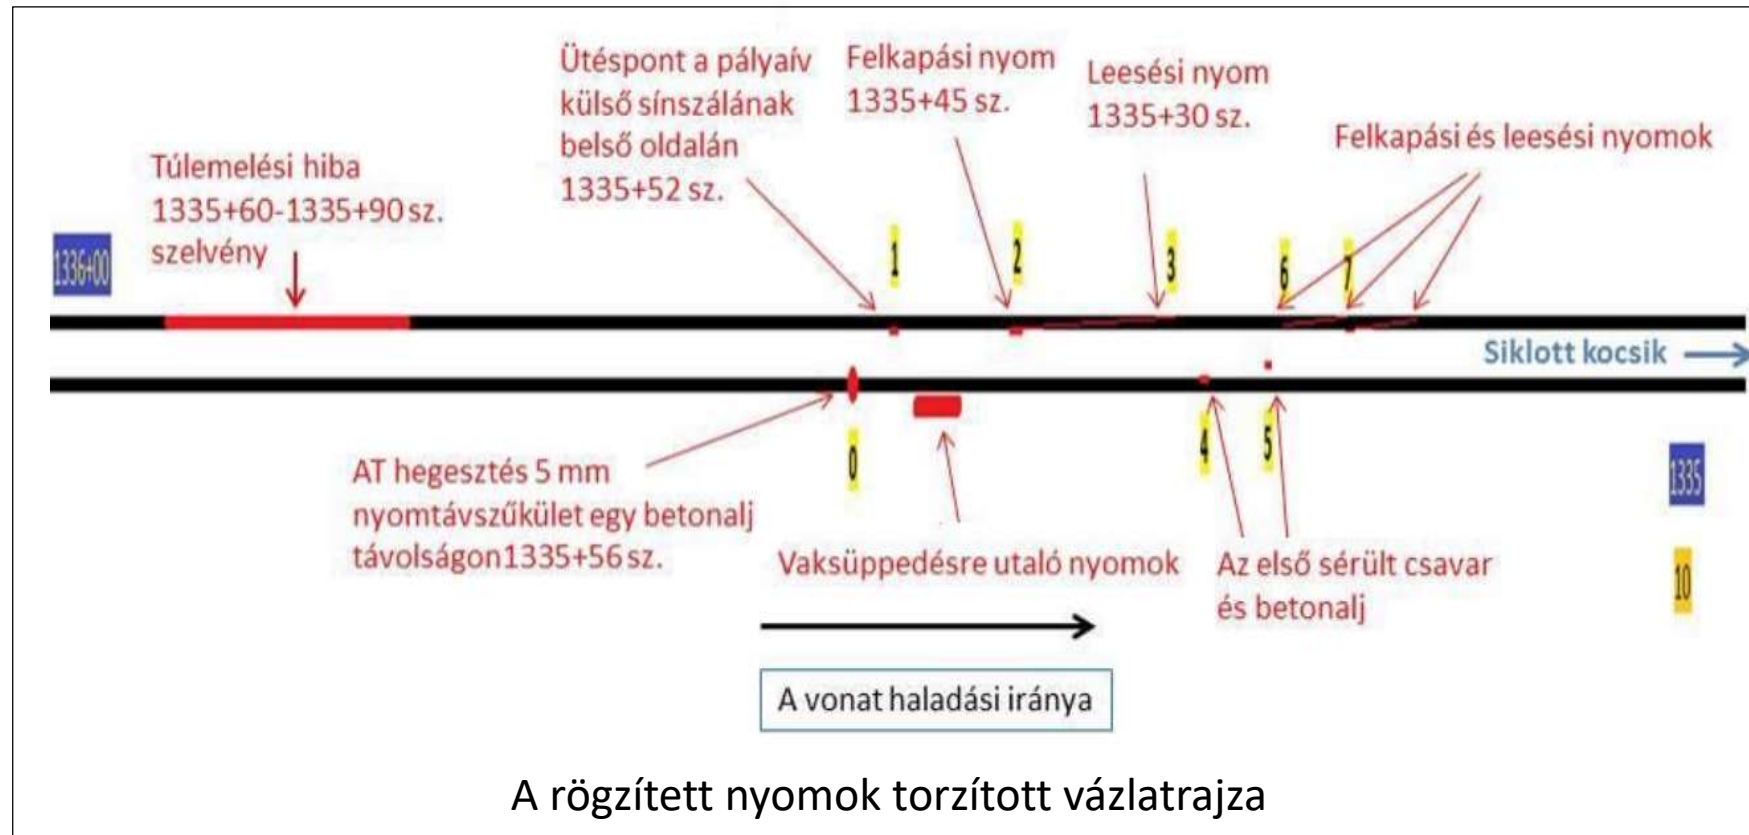
## Eset: Szakály-Hőgyész - Kurd 2020.08.16 (2020-0797-5)

A közlekedő tehervonat utolsó 3 rakott kocsija kisiklott.

A pályageometriai mérések eredménye a korábbiakkal nem lettek összevetve. Rövid pályaszakaszon egymástól függetlenül több pályageometriai hiba alakult ki.
