ASZFALTBURKOLATOK FELÚJÍTÁSI TECHNOLÓGIÁINAK TAPASZTALATAI A MAGYAR KÖZÚT ÚTHÁLÓZATÁN

Szabados Szabolcs
Technológiai és tervezési osztályvezető
Magyar Közút NZrt.

VII. Magyar Közlekedési Konferencia – 48. Ütügyi Napok
Időpont: 2024/10/15-2024/10/17

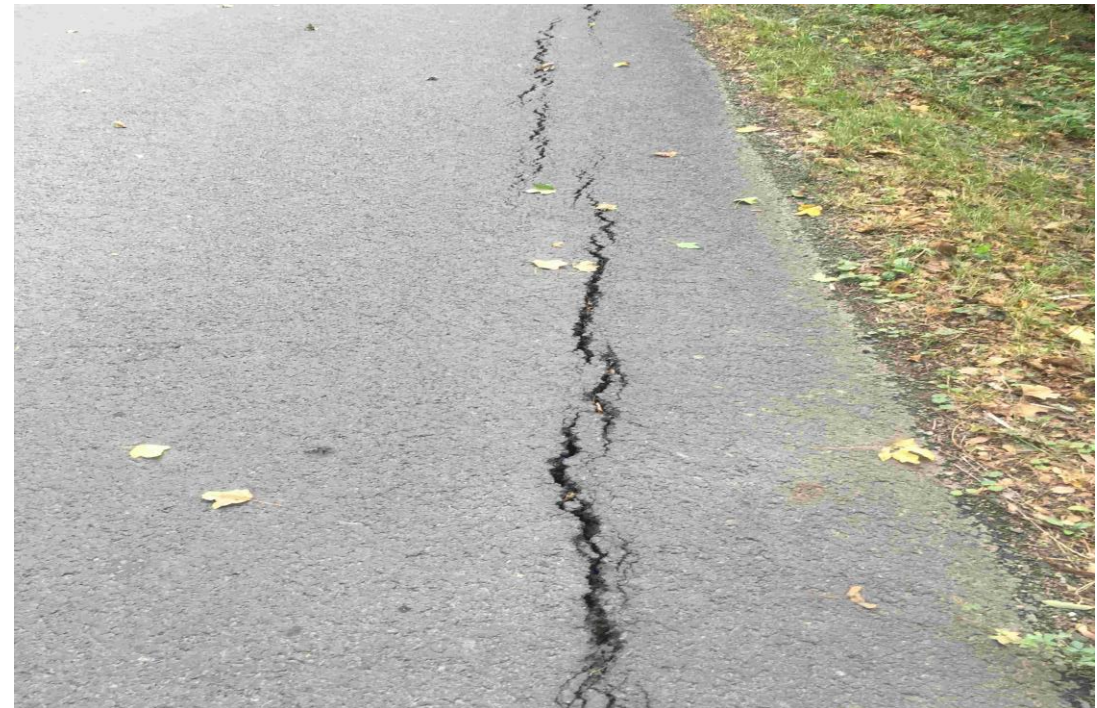
Nógrád vármegyében az **altalaj jellemzően kötött talaj**. Ebből származó hibák **hidegremix technológiával** kerültek felújításra. A **felújítás után** a száraz tél miatt **tavasszal repedések** jelentek meg az utakon.

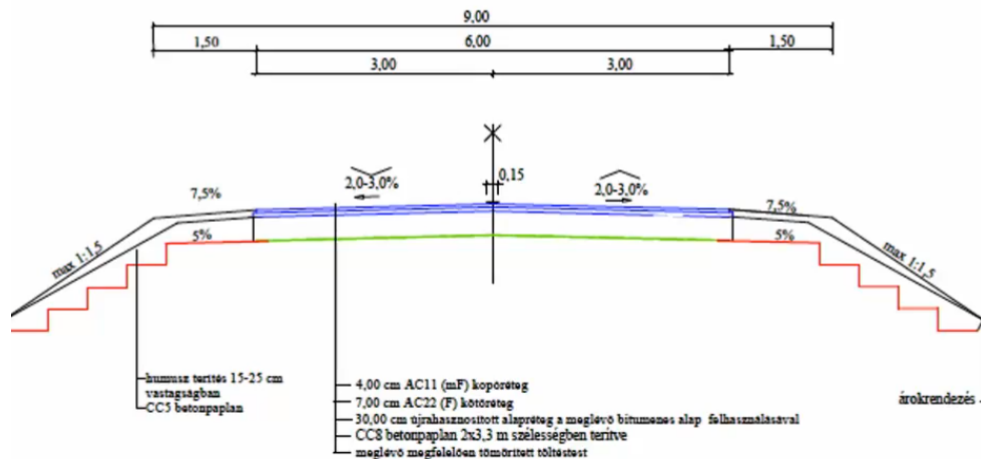
Mintakeresztmetszély M = 1:50

Feladat: zsugorodásból származó repedések tovább terjedését megakadályozó réteg alkalmazása, amely meggátolja a víz bejutását is az agyagtöltésbe.

MK NZrt kísérleti program keretén belül – a *világon először* – **betonpaplan útburkolatba** került beépítésre a 4127 j. úton.

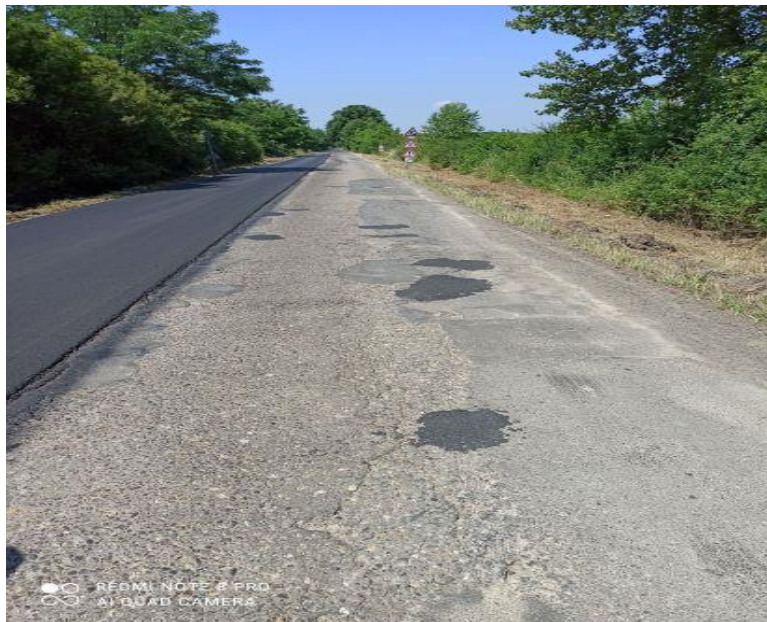
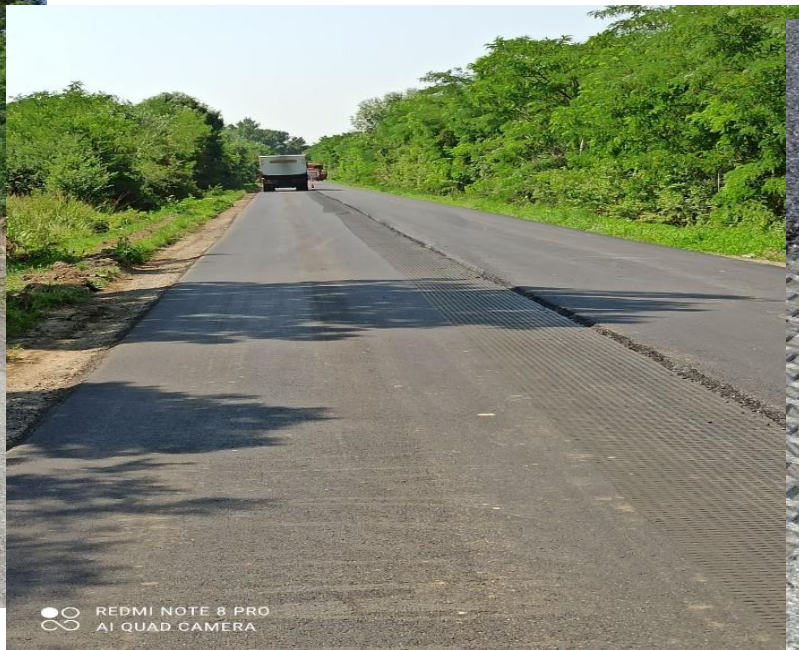
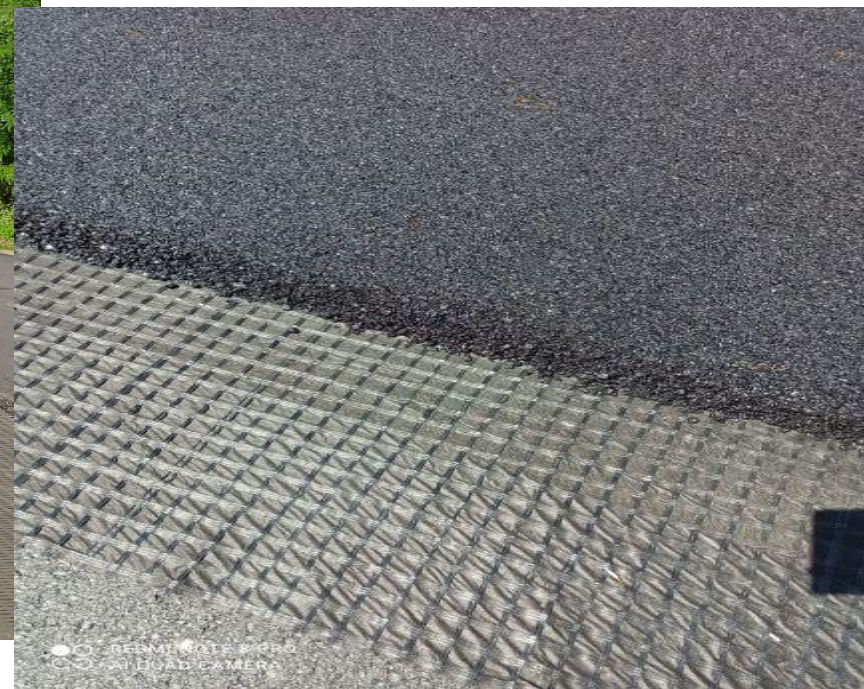
4143 j. út felújítása aszfaltrács beépítésével

- ✓ Műszaki lehetőségek: a meglévő vékony aszfaltréteg marása után kőalap kerül a felszínre, **nem teljesül** UME szerinti min. 6 cm megmaradó aszfaltréteg > **nincs marás**
- ✓ Pénzügyi lehetőségek: **Rendelkezésre álló forrás** hatása a választott technológiára > + 1 réteg aszfalttal több kellett volna > **aszfaltrács beépítése**

- min. 2,5 cm AC 11kopó(F) kiegyenlítőréteg
- 1100 g/m² kiszórt bitumenemulzió, erre került beépítésre a **hordozórétegű aszfaltrács (tulajdonságai: rácsmérete 40x40 mm , hordozóréteg 50 g/m² területi testsűrűsége, szakítószilárdsága 50kN/m)**
- 5 cm AC 11 kopó (F) kopóréteg.

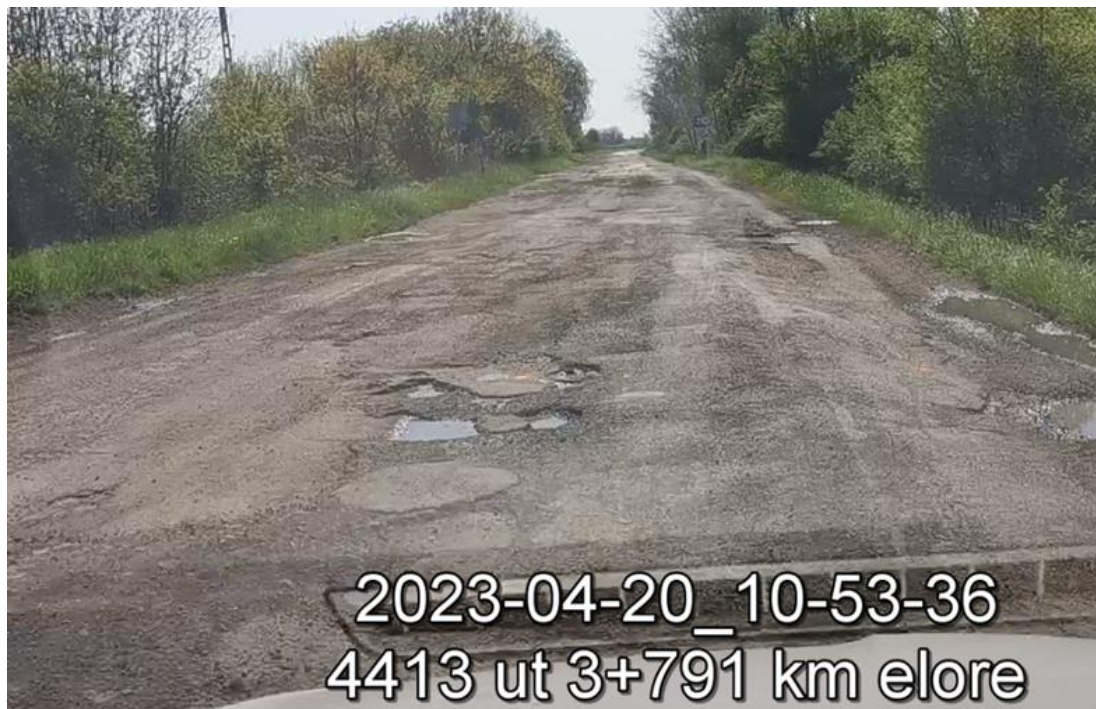
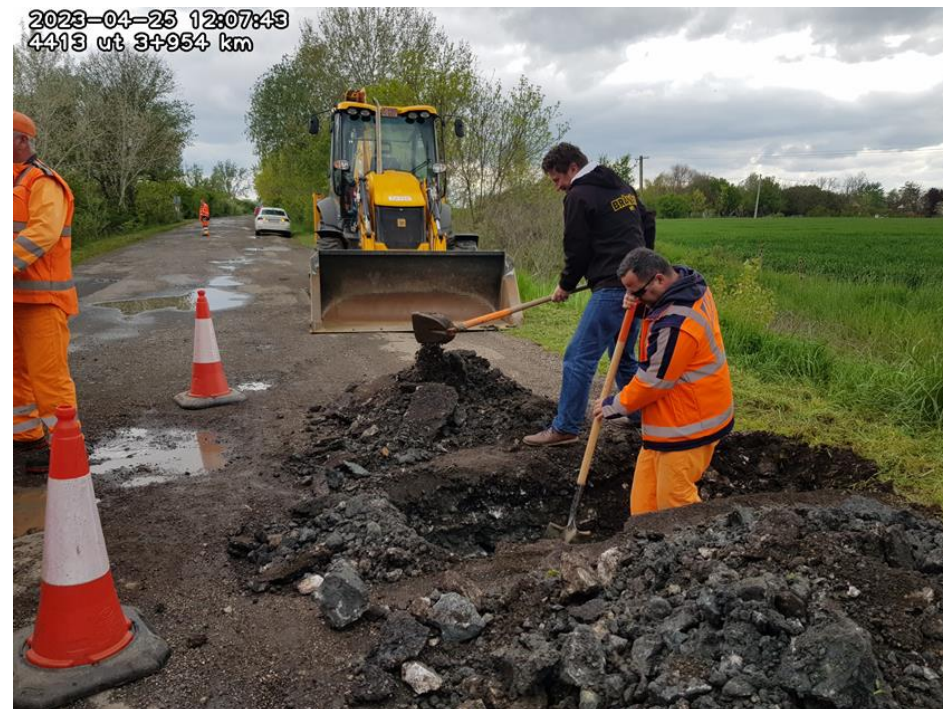
1. FELTÁRÁS

Folyási határ	WL=	80 m/m%	Talaj leírása, megnevezése: Kövér agyag
Sodrési határ	Wp=	34 m/m%	
Plasztikus index	Ip=	46,7 m/m%	
Konzisztencia index	Ic=	1,0 m/m%	
Folyóssági index	IL=	m/m%

A feltárások helyszíneit a burkolat állapota határozta meg, mivel a behajlás mérések eredményeit a felület bizonytalanságai nagyon befolyásolták.

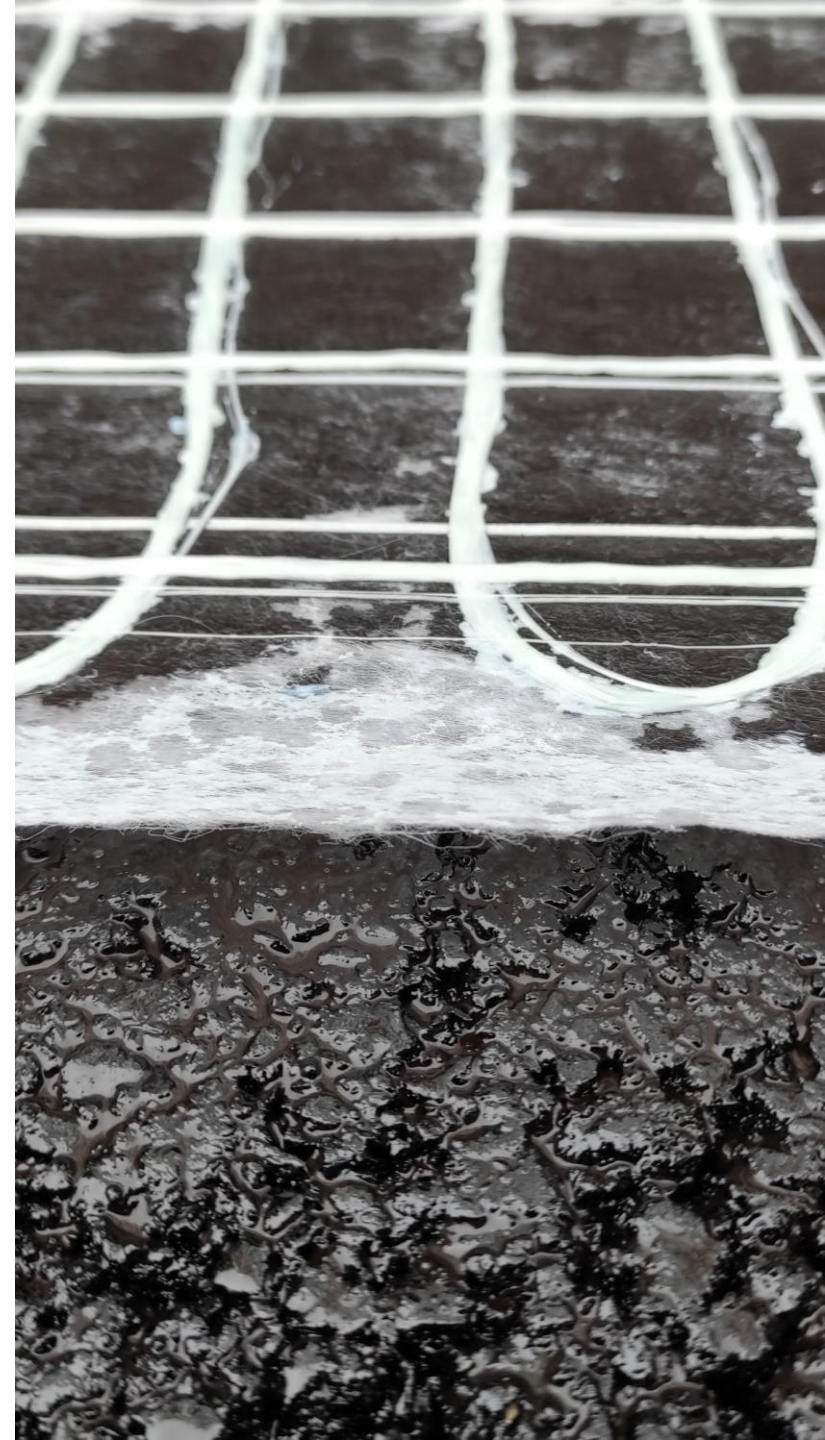
A kivitelezés óta eltelt **két év alatt** a burkolaton romlás jelei nem mutatkoztak.

- **SMA 11(mF) B 50/70 + Viatop plus FEP kopóréteg (javítja a keverék merevségét és hidegviselkedését)**
- **Selenizza SLN természetes aszfalt tartalmú adalékszer alkalmazása kötőrétegekben (fáradási tulajdonság javítása, élettartam növelése)**
- **Cidex (Rotaflex) 830 aszfaltrács alkalmazása pályaszerkezetben (különösen fáradt burkolatok esetében a repedések feltükröződését gátolja, vékonyabb pályaszerkezetet tesz lehetővé)**
