Kerék és sín állapot kapcsolatának vizsgálata a budapesti Nagykörúton

dr. Kiss Csaba László
szolgálatvezető

Kelemen Zsolt
járműtechnológiai mérnök

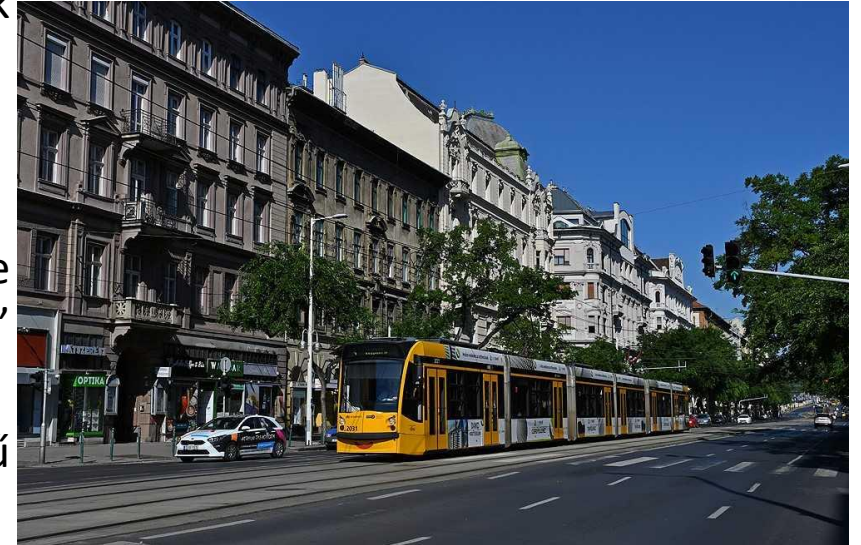
Siemens Combino Supra NF12B bemutatása

- Beszerezve: 2006 – 2007 (40 kocsi)
- 100 %-osan alacsonypadlós → ∅ hagyományos forgóvázak tengelyes kerékpárokkal, ∅ Jacobs-forgóvázak
- Rövidcsuklós megoldás
- 6 modul, 6 forgóváz
 - 2 – 2 – 2 modulból álló rövidcsuklós egységek duplacsuklóval összekötve
 - Szabadságfok > 1! → becsuklógátló, szekunder rugó torziós merevsége
 - Jobb úrszelvénykihasználás, jobb futásjószág, de nagy terelőerő → fokozott igénybevétel a pályára
- A járműszerkezeti tulajdonságai miatt a Siemens Combino nyomkarimáin fokozott terelőerő ébredhet.

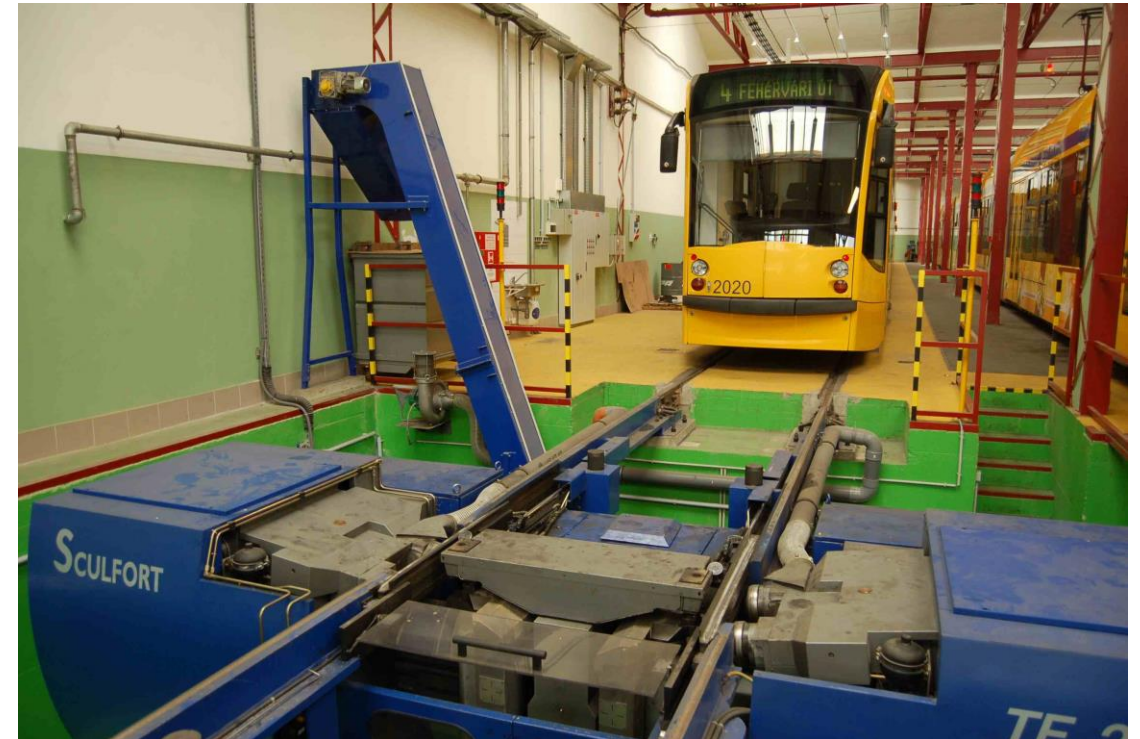
Járműkerék legjellemzőbb elhasználódásai

- Kifutás: futófelület sugárirányú kopása a futókör síkjába eső tengelyű ív alakjában ← egyenes és íves pályán egyaránt jelentkezik, elsősorban a futásteljesítmény függvénye.
- Nyomkarima-vékonyodás: nyomkarima két oldalán anyagcsökkenés (elsősorban futófelület felölin)
 - Látszólagos „negatív” kopás a kifutás miatt → korrekciót igényel.
- Laposodás: fékezéskor történő kerékcsúszáskor a kúpos futófelületen anyagleválás. Poligonkopás: mikroprocesszoros csúszásgátló miatt.
- Kifutásra és nyomkarima-vékonyodásra (valamint a kapcsolódó méretekre) megadott határértéke → két esztergálás között nem szabad az engedélyezett tartományból kikerülni.
- További két fogalom: üzemi elhasználódás és esztergálási veszteség.

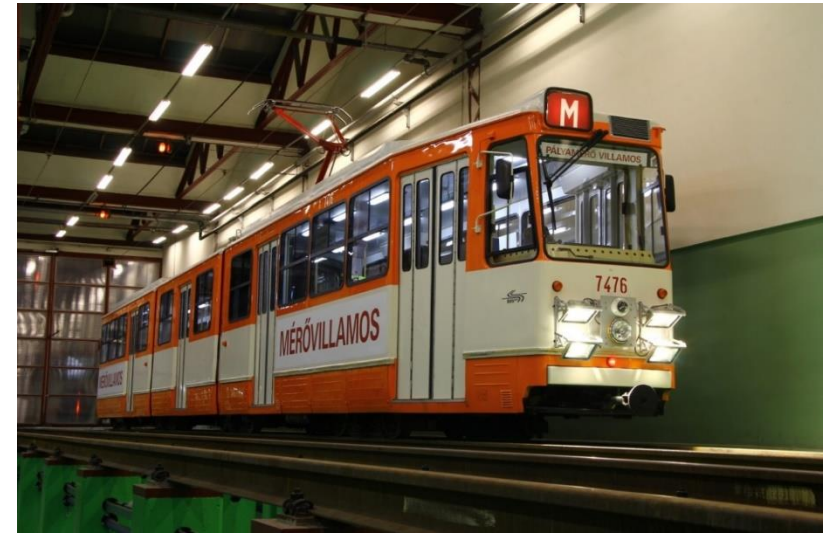
A mérővillamos bemutatása

- A mérővillamos kialakítása után a mérések kezdete: 2018
- Évente kétszer a teljes, budapesti villamoshálózatot bejárja
- Eredeti pályaszám: 1476 → 7476 (üzemi jármű)
- Mérőrendszerek
 - Járműdinamikai (inerciális szenzor alapú)
 - „A” végi futó forgóvázon 6 db háromtengelyű gyorsulásmérő szenzor
 - 1 db háromtengelyű gyorsulásmérő szenzor a „C” kocsirészben
 - Háromtengelyű giroszkóp
 - Geometriai (lézerprofilozó egység)
 - Felsővezeték-mérőrendszer
- GPS-alapú helymeghatározás, kamerarendszer
- Eredmény: a gyorsulásértékekből képzett járműdinamikai jellemzők, a pályaállapotot minősítő mérőszámok

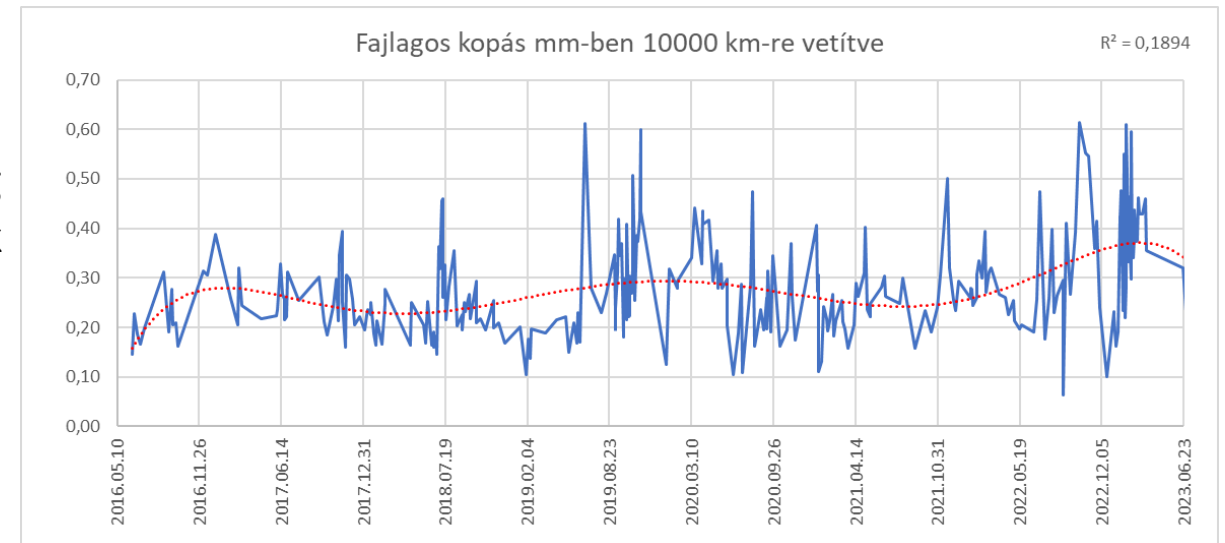
Az eddigi eredmények értékelése III.

- III. hipotézis: minél nagyobb a megtett futásteljesítmény két kerékesztergálás között, annál nagyobb a teljes átmérőveszteség (az üzemi elhasználódás és az esztergálási veszteség összege).
Eredmény: **enyhén emelkedő trend tapasztalható a futásteljesítmény növekedésével → célszerű betartani az előírt kerékesztergálási ciklusrendet**
- **Fontos!** Mindhárom hipotézis eredménye csak a Siemens Combinóra és a Nagykörútra igaz ebben a formában; más típusokon és viszonylatokon eltérő eredmények lehetnek!
